REGISTRO FOTOGRÁFICO DE SEGUIMIENTO Y MONITOREO A INTERVENCIÓN

DEPARTAMENTO:	GUATEMALA	MUNICIPIO:	ZONA 18
NOMBRE DEL ESTABLECIMIENTO:	EOUM VALLE DEL NORTE	DIRECCIÓN DEL ESTABLECIMIENTO:	1AV. CALLE FINAL RESIDENCIALES VALLE DEL NORTE
CÓDIGO DEL ESTABLECIMIENTO:	00-18-0055-43	FECHA DE LA INSPECCIÓN:	16/07/2024

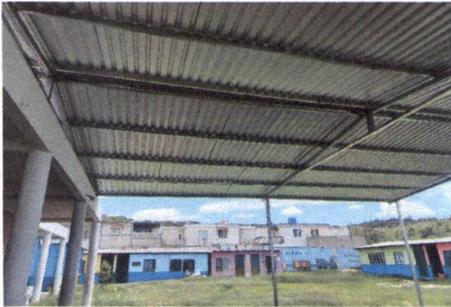
FOTO 1: SUSTITUCIÓN DE LÁMINA POR LÁMINA TROQUELADA ALUZINC CALIBRE 26 EN GALERA DE PATIO

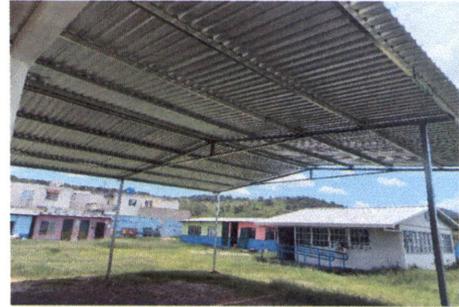
FOTO 2: SUSTITUCIÓN DE LÁMINA POR LÁMINA TROQUELADA ALUZINC CALIBRE 26 EN GALERA DE PATIO

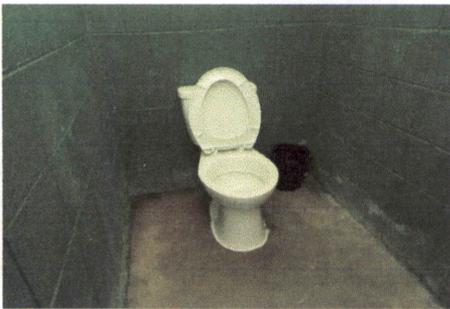
FOTO 3: SUSTITUCIÓN DE INODORO

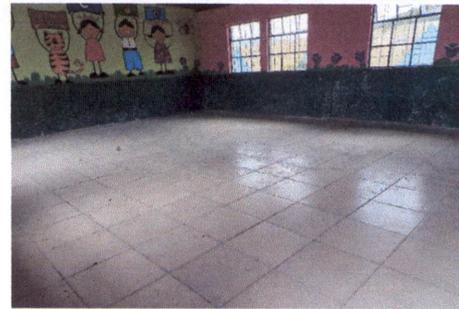
FOTO 4: SUSTITUCIÓN DE PISO DE TORTA DE CONCRETO POR PISO ANTIDESLIZANTE EN 6 AULAS.

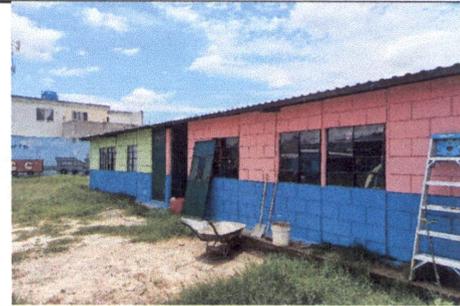
FOTO 6: DESINSTALACIÓN DE CANAL Y PUERTAS PARA EL PROCESO DE SUSTITUCIÓN DE CANAL Y CHAPAS.
