**REGISTRO FOTOGRÁFICO DE SEGUIMIENTO Y MONITOREO A INTERVENCIÓN**

DEPARTAMENTO:	GUATEMALA	MUNICIPIO:	ZONA 18
NOMBRE DEL ESTABLECIMIENTO:	EORM NO. 602	DIRECCIÓN DEL ESTABLECIMIENTO:	CALLE REAL LOTE 20 ALDEA CONCEPCIÓN EL CHATO
CÓDIGO DEL ESTABLECIMIENTO:	00-18-0173-43	FECHA DE LA INSPECCIÓN:	17/07/2024

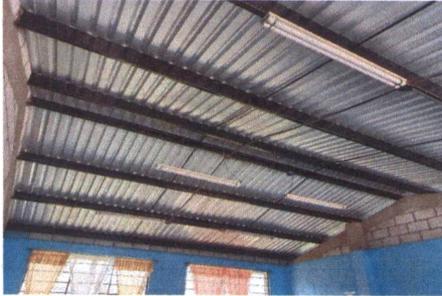
FOTO 1: SUSTITUCIÓN DE LÁMINA TROQUELADA ALUZINC CALIBRE 26

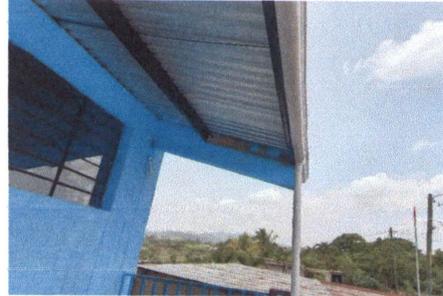
FOTO 2: INSTALACIÓN DE CANAL DE PVC COLONIAL Y PESCANTE E INSTALACIÓN DE 3 BAJADAS DE AGUA PLUVIAL

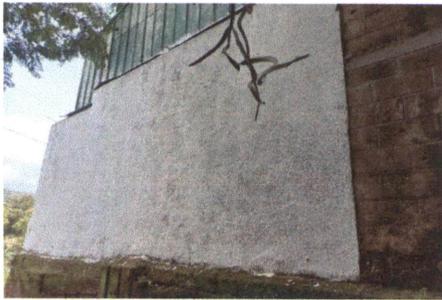
FOTO 3: APLICACIÓN DE IMPERMEABILIZANTE EN MUROS

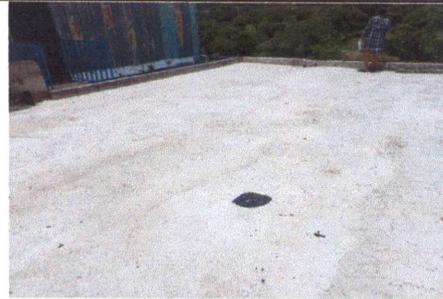
FOTO 4: MANTENIMIENTO DE PAÑUELOS EN LOSA Y APLICACIÓN DE IMPERMEABILIZANTE

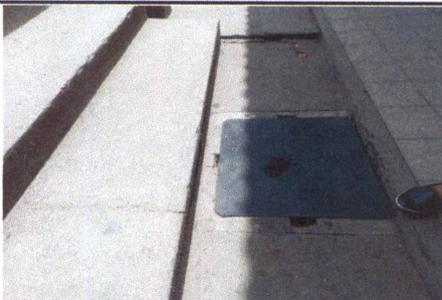
FOTO 5: MANTENIMIENTO A 7 REPOSADERAS INCLUYENDO FABRICACIÓN E INSTALACIÓN DE TAPADERAS DE METAL

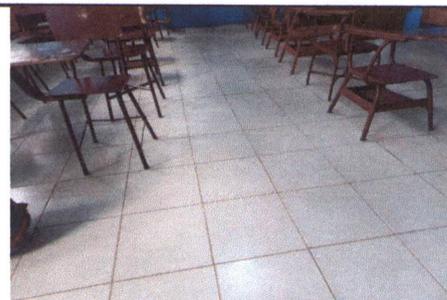
FOTO 6: INSTALACIÓN DE PISO CERÁMICO EN AULAS
