SITUACIÓN DEFICIENCIAS DETERMINADAS

DEPARTAMENTO:	GUATEMALA	MUNICIPIO:	GUATEMALA
NOMBRE DEL ESTABLECIMIENTO:	EOUM No. 1005 SANTA BÁRBARA, J.M.	DIRECCIÓN DEL ESTABLECIMIENTO:	LOTE 117 SECTOR 4 KILOMETRO 15.5 RUTA AL ATLÁNTICO 18 COLONIA SANTA BÁRBARA
CÓDIGO DEL ESTABLECIMIENTO:	00-18-0174-43	FECHA: 20/02/2024

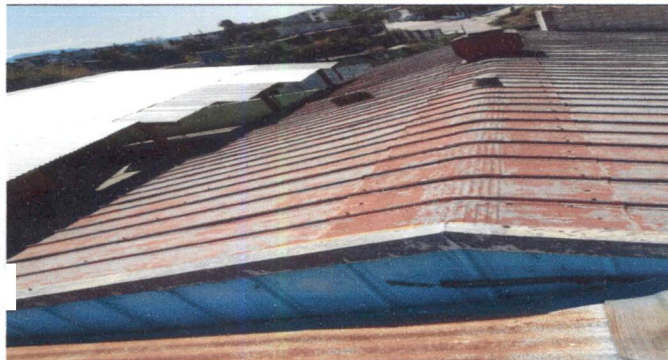
Foto 1: Sustitución de lámina, por lamina troquelada aluzinc calibre 26 (3 salones), desmontaje de lámina antigua e instalación de lámina nueva.

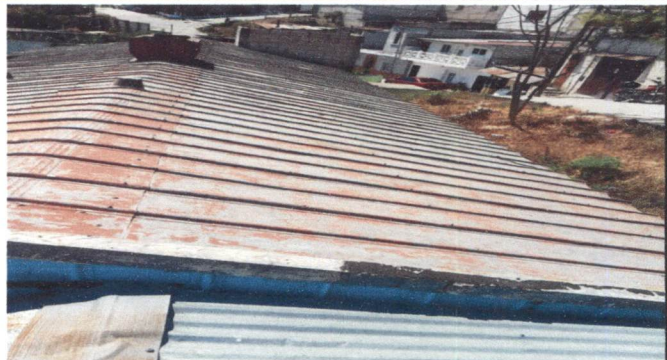
Foto 2: Sustitución de lámina, por lamina troquelada aluzinc calibre 26 (3 salones), desmontaje de lámina antigua e instalación de lámina nueva.

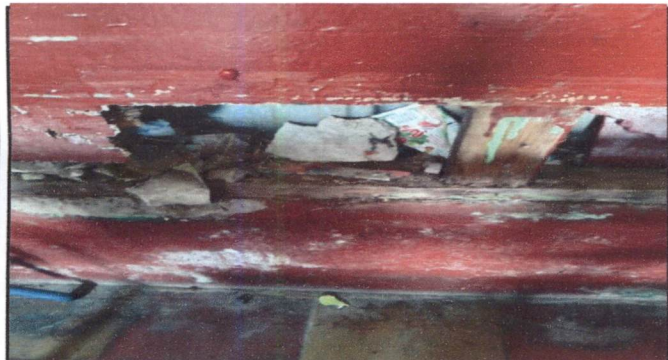
Foto 3: Desmantelar aula de madera y metal, levantamiento y sustitución de aulas de block

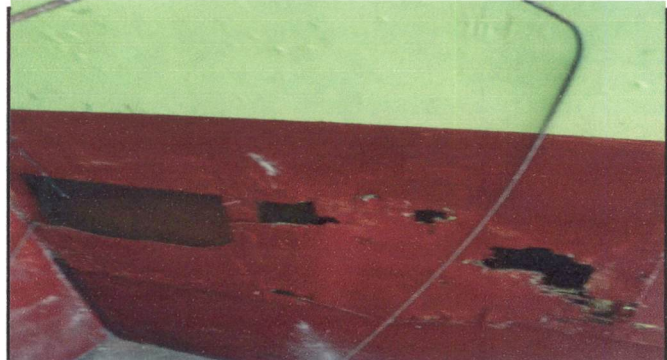
Foto 4: Desmantelar aulas de madera y metal, levantamiento y sustitución de aulas de block

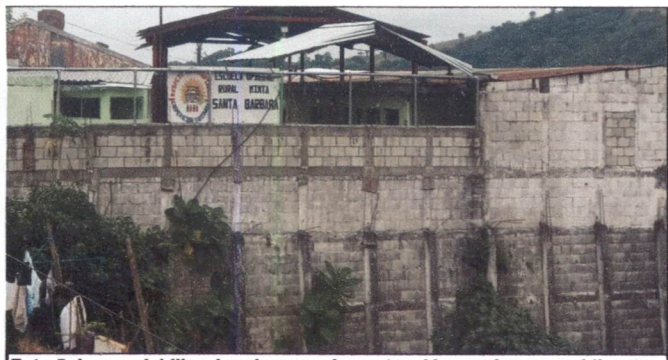
Foto 5: Impermeabilización de muro de contención con impermeabilizante

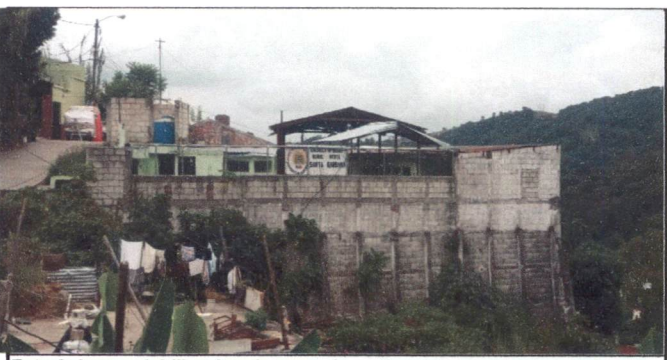
Foto 6: Impermeabilización de muro de contención con impermeabilizante

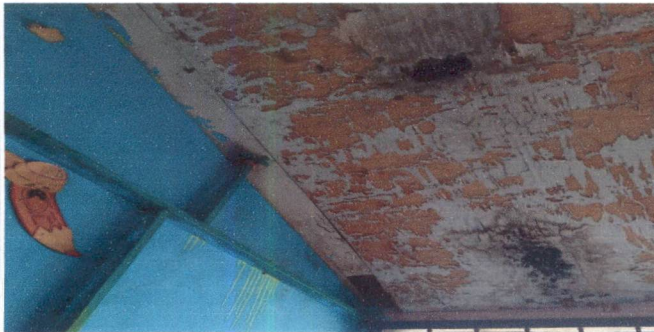
Foto 7: Sustitución de estructura de soporte de madera por metal, desmontaje de madera por metal e instalación de costaneras.

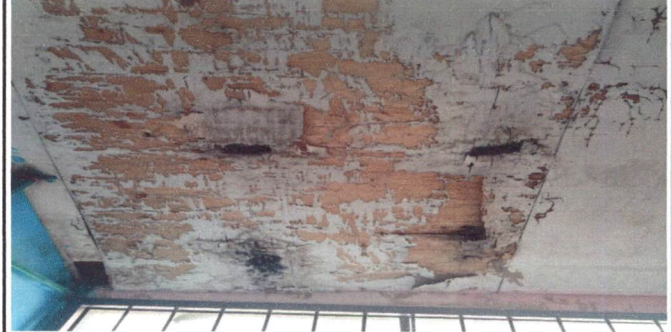
Foto 8: Sustitución de estructura de soporte de madera por metal, desmontaje de madera por metal e instalación de costaneras.

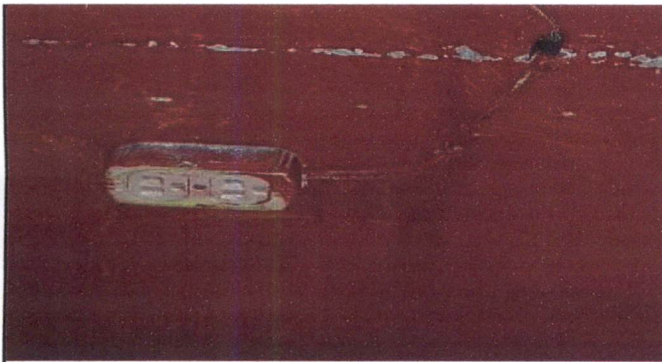
Foto 9: Sustitución de tomacorrientes dobles.

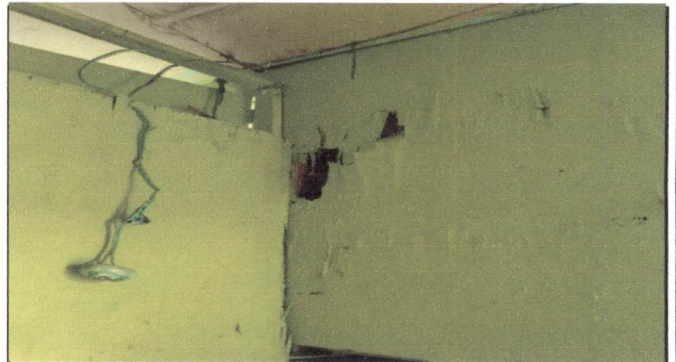
Foto 10: Sustitución de tomacorrientes dobles.

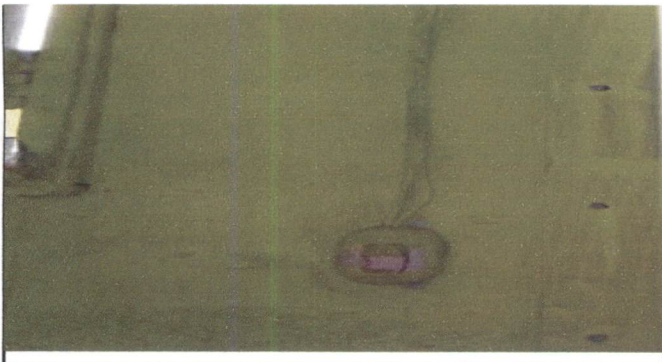
Foto 11: Sustitución de interruptores simples y compuestos.

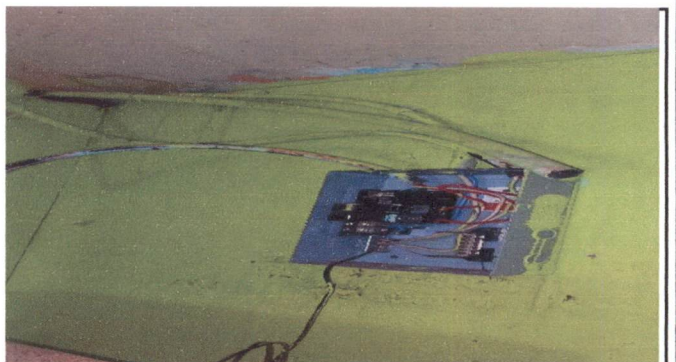
Foto 12: Sustitución de ducto eléctrico mas accesorios

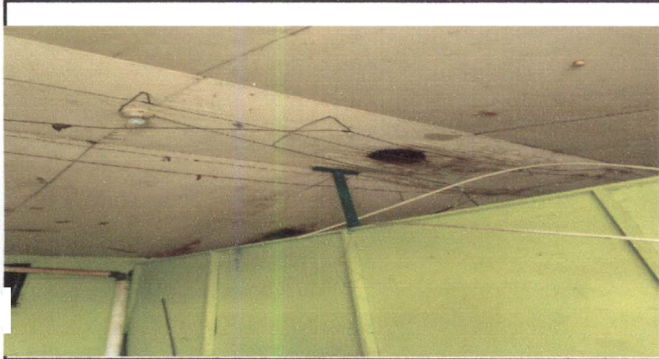
Foto 13: Reparación de cableado eléctrico.

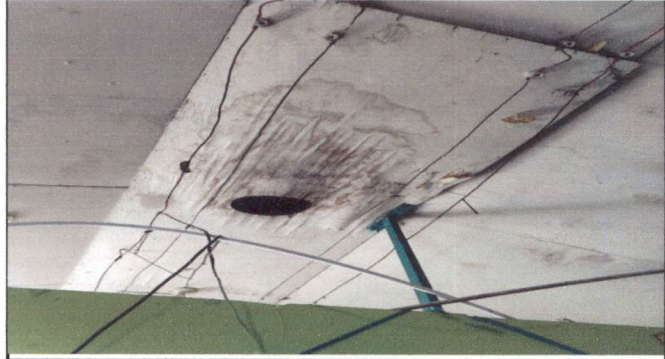
Foto 14: Sustitución y reparación de cableado eléctrico.
