REGISTRO FOTOGRÁFICO DE SEGUIMIENTO Y MONITOREO A INTERVENCIÓN			
DEPARTAMENTO:	GUATEMALA	MUNICIPIO:	ZONA 18
NOMBRE DEL ESTABLECIMIENTO:	ESCUELA OFICIAL DE PÁRVULOS	DIRECCIÓN DEL ESTABLECIMIENTO:	60 AVENIDA 16-55 EL CHATO
CÓDIGO DEL ESTABLECIMIENTO:	00-18-0175-42	FECHA DE LA INSPECCIÓN:	17/07/2024

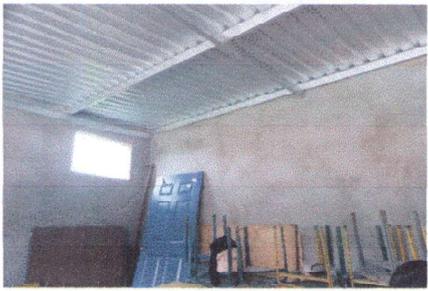
<p>FOTO 1: SUSTITUCIÓN DE LÁMINA TROQUELADA ALUZINC CALIBRE 26 EN COCINA</p>

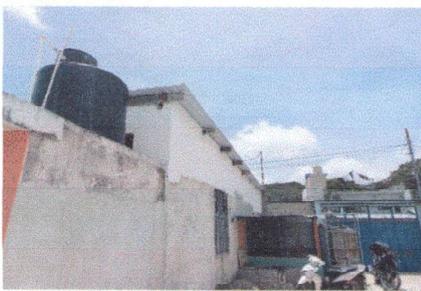
<p>FOTO 2: SUSTITUCIÓN DE LÁMINA TROQUELADA ALUZINC CALIBRE 26 EN AULAS</p>

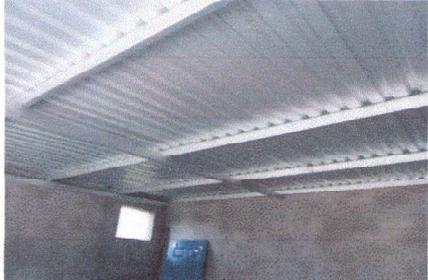
<p>FOTO 3: SUSTITUCIÓN DE LÁMINA TROQUELADA ALUZINC CALIBRE 26 EN COCINA</p>

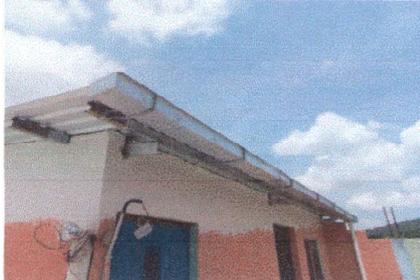
<p>FOTO 4: INSTALACIÓN DE CANAL Y PESCANTE EN AULA Y BODEGA</p>

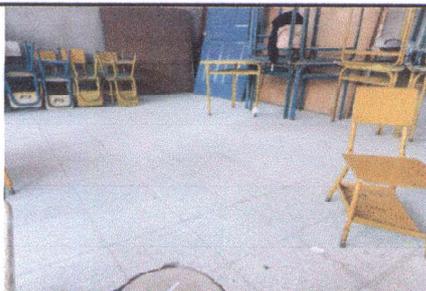
<p>FOTO 5: INSTALACIÓN DE PISO DE GRANITO EN ÁREA DE COCINA</p>

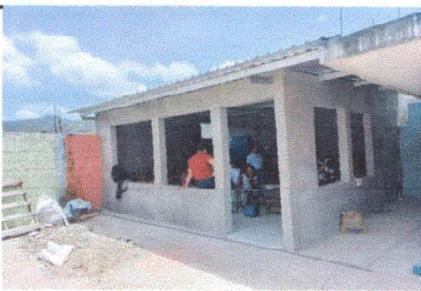
<p>FOTO 6: APLICACIÓN DE REPELLO EN PAREDES INTERIORES Y EXTERIORES DE COCINA</p>
