SITUACIÓN DEFICIENCIAS DETERMINADAS

DEPARTAMENTO:	GUATEMALA	MUNICIPIO:	GUATEMALA
NOMBRE DEL ESTABLECIMIENTO:	INSTITUTO NACIONAL DE EDUCACIÓN DIVERSIFICADA	DIRECCIÓN DEL ESTABLECIMIENTO:	27 CALLE Y 34 AVENIDA, COLONIA KENNEDY, ZONA 18
CÓDIGO DEL ESTABLECIMIENTO:	00-18-0186-46	FECHA:	12/08/2024

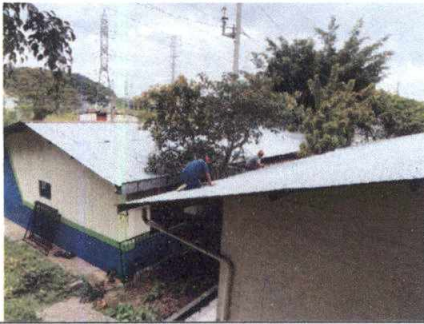
Foto 1: Sustrucción de canal de PVC en salones de 4to. Y 5to. PC

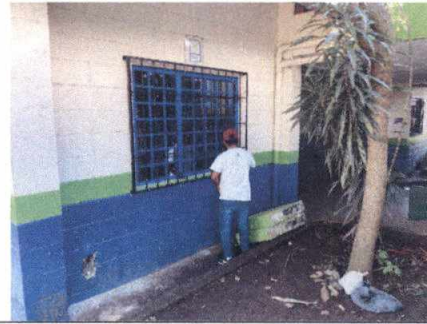
Foto 2: Instalación de balcones en área de computación y administrativa

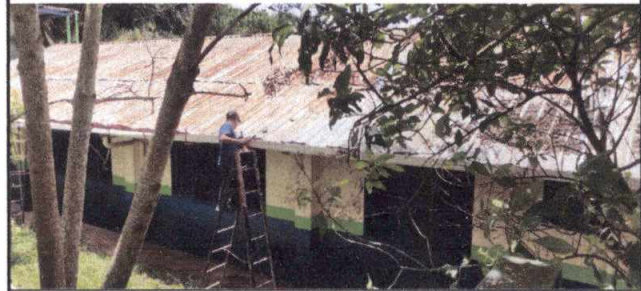
Foto 4: Sustrucción de canal PVC en área de salones de 4to. Y 5to PC, parte trasera

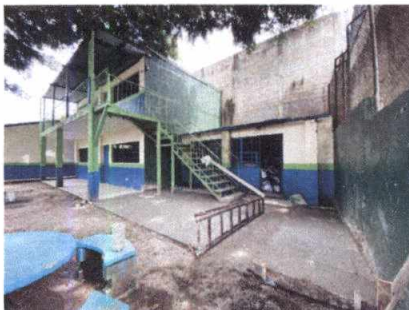
Foto 5: Fabricación de losa de patio, hacia salon de 5to. Bachillerato y bodega.

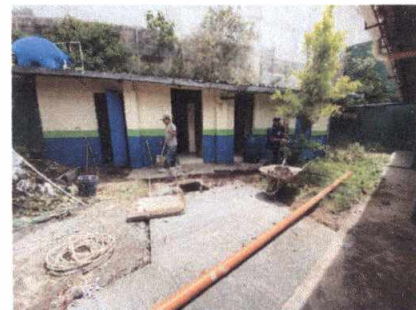
Foto 6: Fabricación de losa de patio en área de sanitarios de alumnos y alumnas.

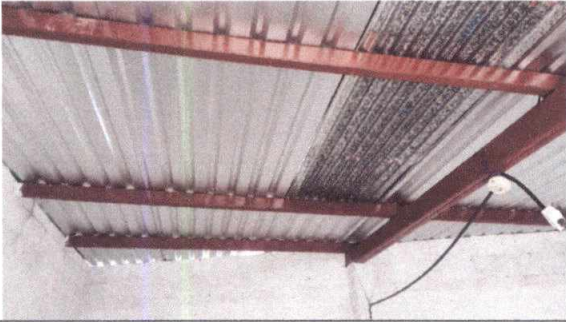
Foto 7: Sustrucción de lámina en el salón de 6to. Perito contador

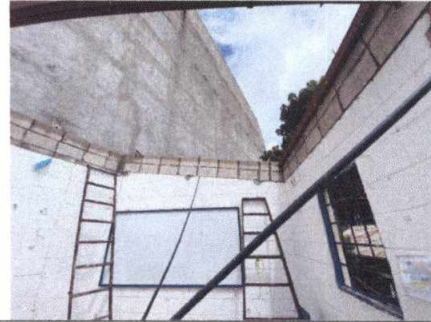
Foto 8: Fabricación de 2 filas de block en el salón de 6to. Perito contador

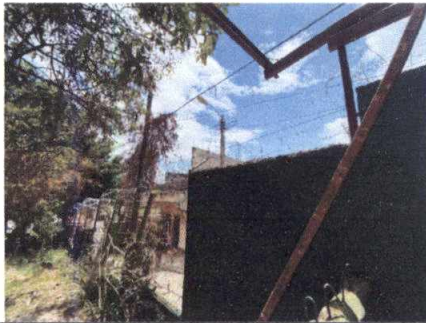
Foto 9: Sustrucción de alambre de pua razor

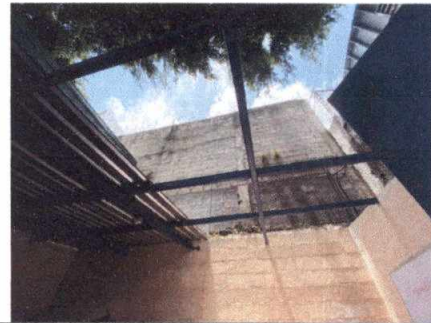
Foto 10: Sustrucción de lámina en area de bodega

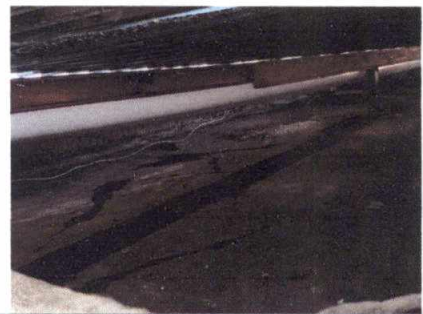
Foto 12: Instalación de lámina de losa para evitar acumulación de agua
