# REGISTRO FOTOGRÁFICO PROGRAMA DE MANTENIMIENTO DE EDIFICIOS ESCOLARES PÚBLICOS

| NOMBRE DEL ESTABLECIMIENTO: | INSTITUTO NACIONAL DE EDUCACIÓN BÁSICA COLONIA MAYA, ZONA 18 JM | DIRECCIÓN DEL ESTABLECIMIENTO: | LOTE 1, MANZANA 9 "A" COLONIA MAYA ZONA 18 |
| CÓDIGO DEL ESTABLECIMIENTO: | 00-18-1055-45 | FECHA: | 20 DE FEBRERO DE 2024 |

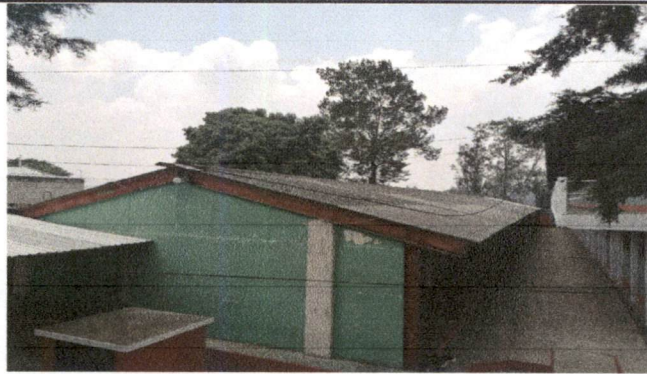
Foto 1: Vista panorámica del Módulo 1. Grados que ocupa: Primero Básico, Secciones A, B, C, D y E ; Segundo Básico, Sección "A". Más de 40 años con techo de Duralita.

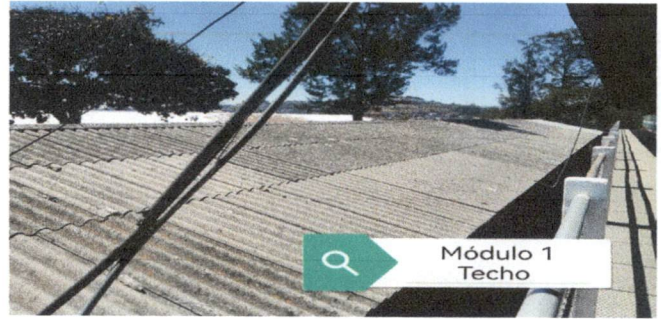
Foto 2: Sustitución de lamina Duralita, por lamina troquelada aluzinc calibre 26. Módulo 1, Vista Superior.

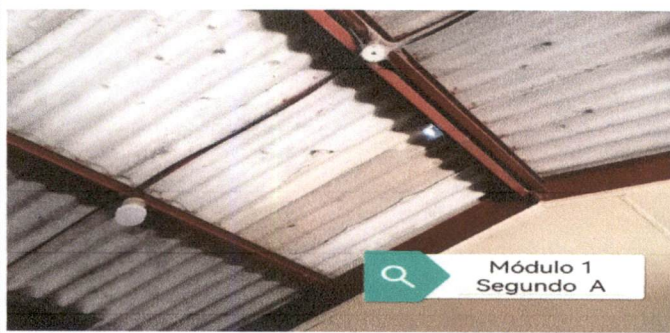
Foto 3: daño en cubierta de Duralita en el salón que ocupa Segundo Básico, Sección "A"

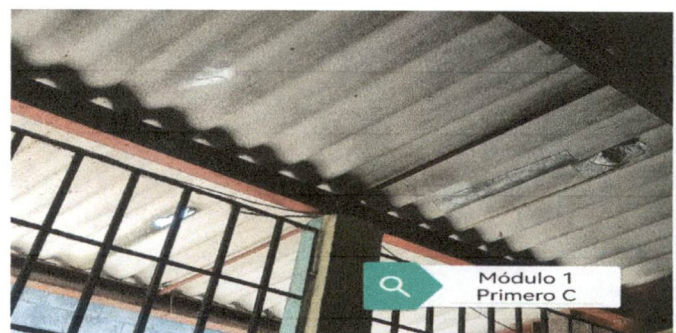
Foto 4: daño en cubierta de Duralita en el salón que ocupa Primero Básico, Sección "C"

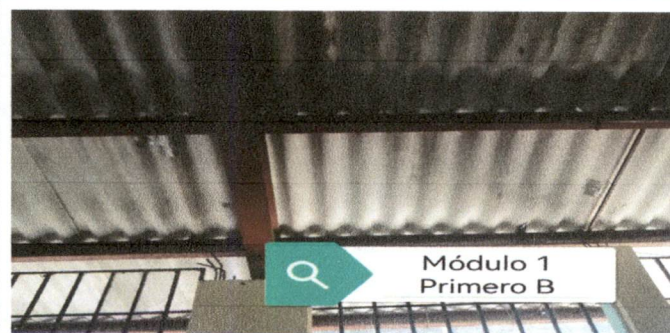
Foto 5: daño en cubierta de Duralita, en el salón que ocupa Primero Básico, Sección "B"

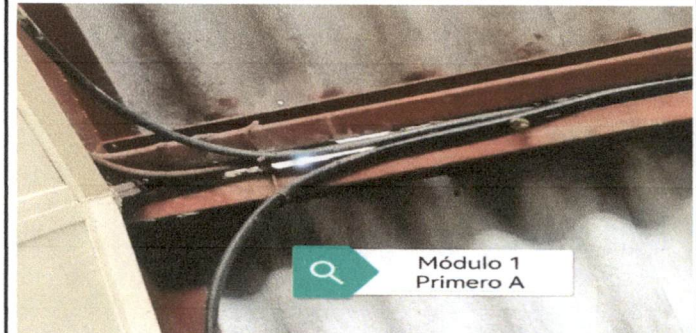
Foto 6: Falta de capote entre cubiertas en el Salón que ocupa Primero Básico, Sección "A",
