**REGISTRO FOTOGRÁFICO
PROGRAMA DE MANTENIMIENTO DE EDIFICIOS ESCOLARES PÚBLICOS**

Ministerio de Educación
Guatemala

DEPARTAMENTO:	GUATEMALA	MUNICIPIO:	GUATEMALA
NOMBRE DEL ESTABLECIMIENTO:	INSTITUTO NACIONAL DE EDUCACIÓN BÁSICA COLONIA MAYA, ZONA 18 JM	DIRECCIÓN DEL ESTABLECIMIENTO:	LOTE 1, MANZANA 9 "A" COLONIA MAYA ZONA 18
CÓDIGO DEL ESTABLECIMIENTO:	00-18-1055-45	FECHA:	13 MAYO DE 2024

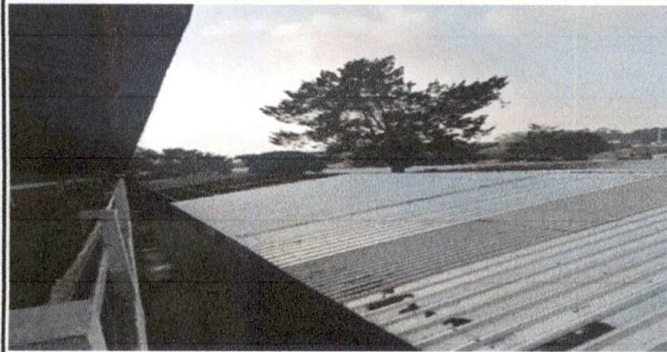
Foto 1: Vista panorámica del Módulo 1. Grados que ocupa: Primero Básico, Secciones A, B, C, D y E ; Segundo Básico, Sección "A". Más de 40 años con techo de Duralita.

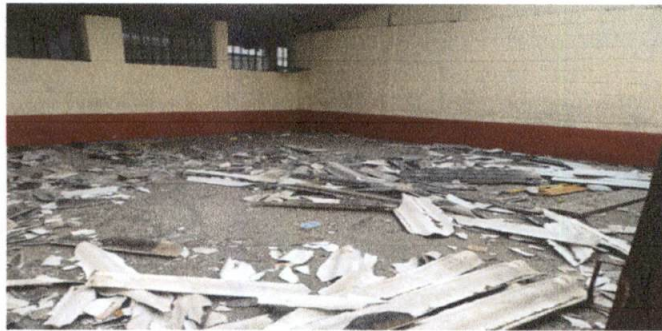
Foto 3: daño en cubierta de Duralita en el salón que ocupa Segundo Básico, Sección "A"

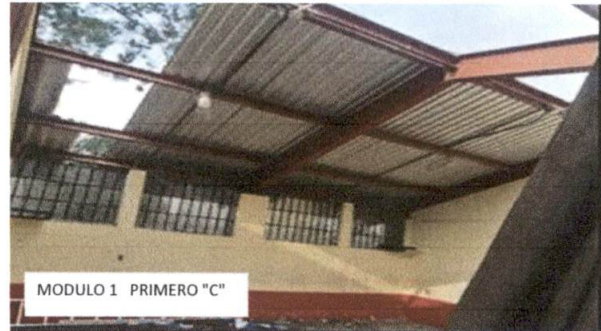
Foto 4: daño en cubierta de Duralita en el salón que ocupa Primero Básico, Sección "C"

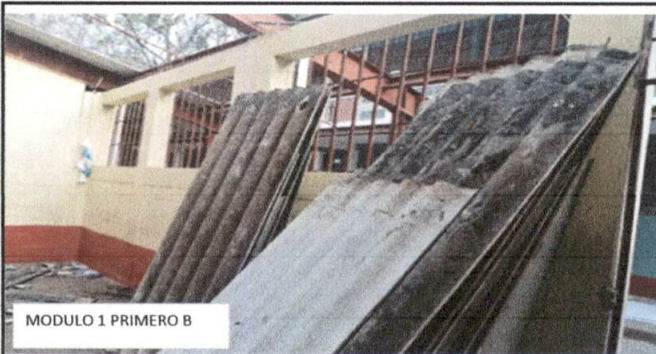
Foto 5: daño en cubierta de Duralita, en el salón que ocupa Primero Básico, Sección "B"

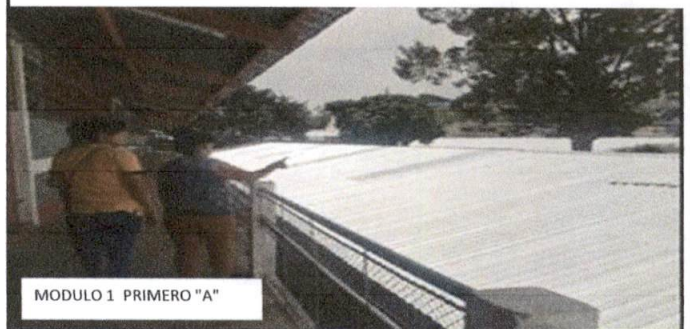
Foto 6: Falta de capote entre cubiertas en el Salón que ocupa Primero Básico, Sección "A",
