**REGISTRO FOTOGRÁFICO  
PROGRAMA DE MANTENIMIENTO DE EDIFICIOS ESCOLARES PÚBLICOS**

Ministerio de Educación  
Guatemala

SITUACIÓN DEFICIENCIAS DETERMINADAS

DEPARTAMENTO:	Guatemala	MUNICIPIO:	Guatemala
NOMBRE DEL ESTABLECIMIENTO:	Escuela Oficial de Párvulos anexa a E.O.U.M. No. 454 J.	DIRECCIÓN DEL ESTABLECIMIENTO:	25 av. 17-00 Zona 18, Colonia Santa Elena III
CÓDIGO DEL ESTABLECIMIENTO:	00-18-1135-42	FECHA:	30 de mayo de 2,024.

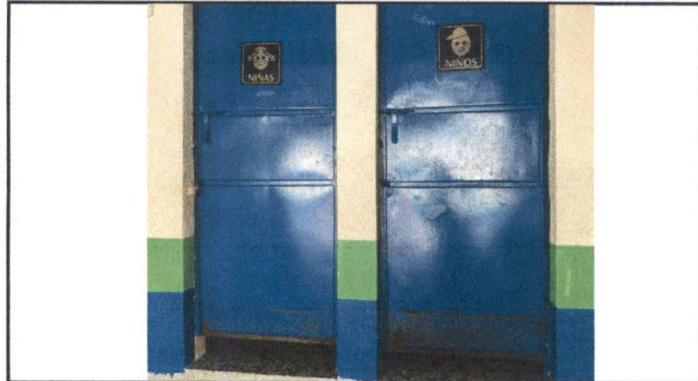
Foto 1: Las puertas necesitan mantenimiento, ya están empezando a oxidarse en la parte inferior. En una hace falta un pin, lo que provoca que se caiga.

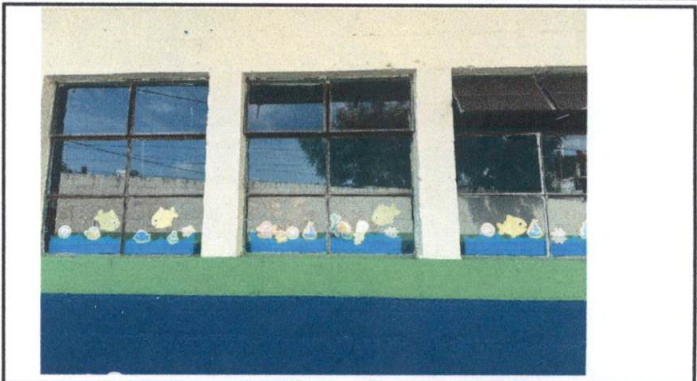
Foto 2: Las ventanas solo permiten abrir la parte de arriba, y son abatibles, por la falta de mantenimiento ya no todas se abren.

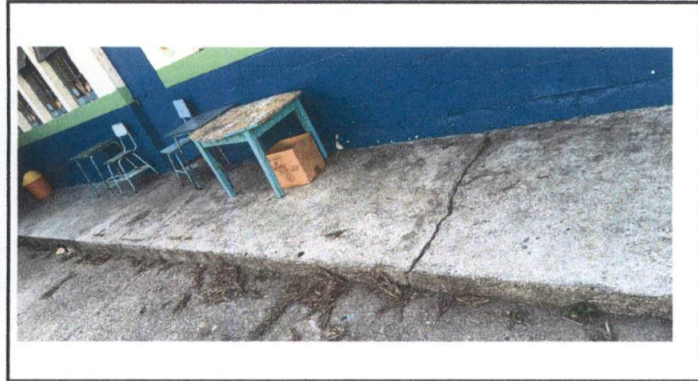
Foto 3: El piso de los corredores necesita mantenimiento, se está empezando a rajar.

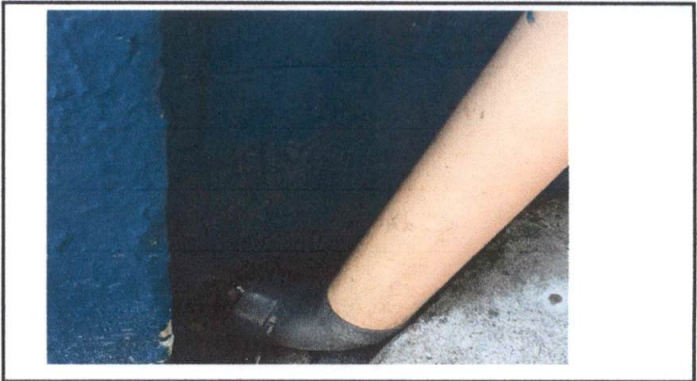
Foto 4: La salida del agua pluvial es muy pequeña, por lo que se inunda el patio, llegando a entrar a las aulas el agua.

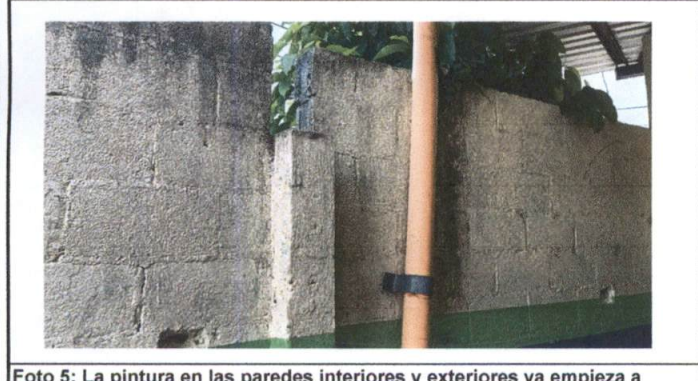
Foto 5: La pintura en las paredes interiores y exteriores ya empieza a mostrar deterioro por el paso del tiempo.

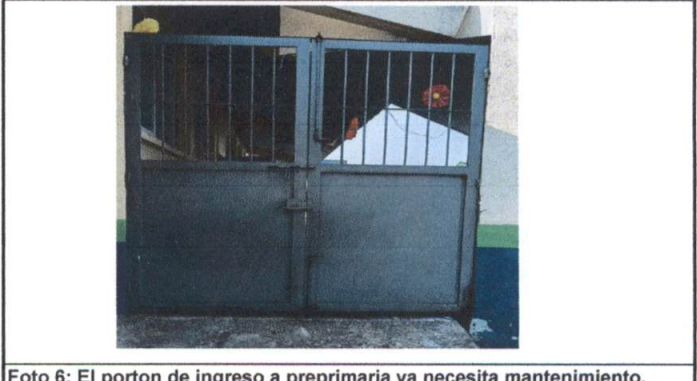
Foto 6: El portón de ingreso a preprimaria ya necesita mantenimiento, muestra oxidación.

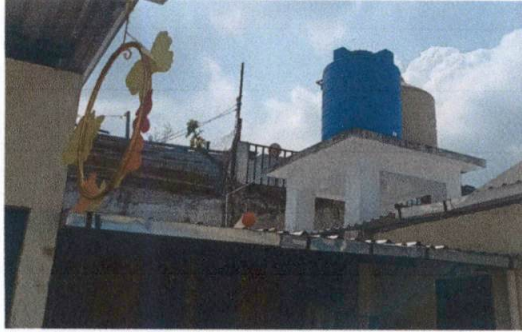
Foto 7: Los tincaos necesitan mantenimiento, actualmente por algun motivo no se llenan, lo que provoca falta de agua en el área de preprimaria.

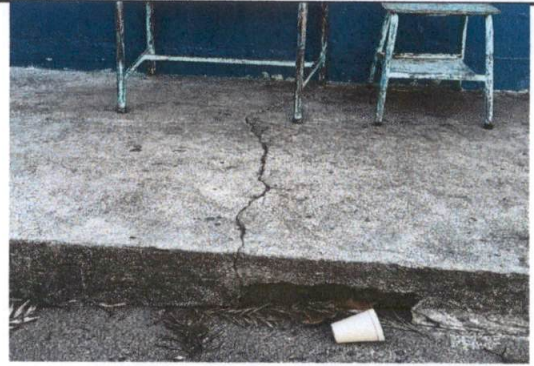
Foto 8: otra muestra el mantenimiento que se necesita en el piso de preprimaria.

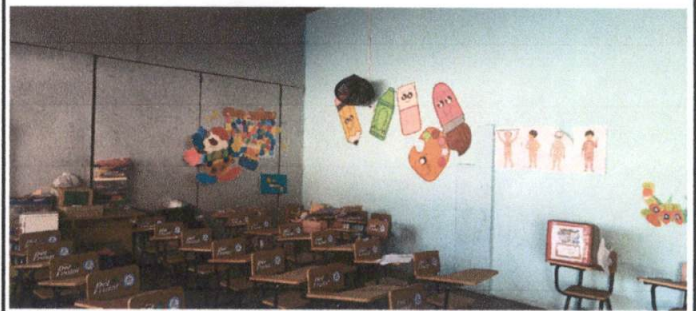
Foto 10: Acá se puede observar el I porton que divide las aulas.
