**REGISTRO FOTOGRÁFICO DE SEGUIMIENTO Y MONITOREO A INTERVENCIÓN**

DEPARTAMENTO:	GUATEMALA	MUNICIPIO:	ZONA 18
NOMBRE DEL ESTABLECIMIENTO:	EOUM NO. 621	DIRECCIÓN DEL ESTABLECIMIENTO:	16 AV. 4-84 COLONIA RENACIMIENTO MUNICIPAL
CÓDIGO DEL ESTABLECIMIENTO:	00-18-1168-43	FECHA DE LA INSPECCIÓN:	11/07/2024

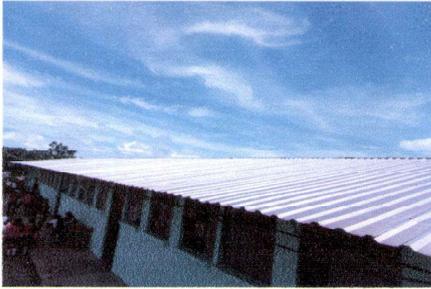
<p>FOTO 1: SUSTITUCIÓN DE LÁMINAS EN ÁREA DE TECHO.</p>

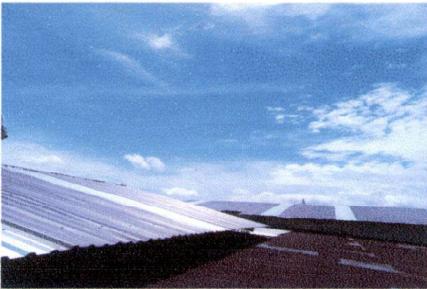
<p>FOTO 2: SUSTITUCIÓN DE LÁMINAS EN ÁREA DE TECHO.</p>

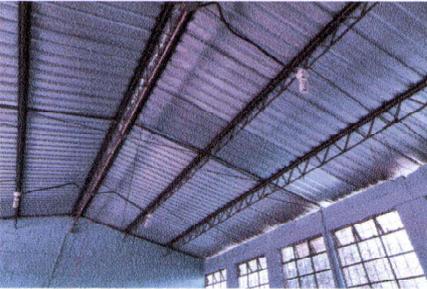
<p>FOTO 3: SUSTITUCIÓN DE LÁMINAS EN ÁREA DE TECHO.</p>

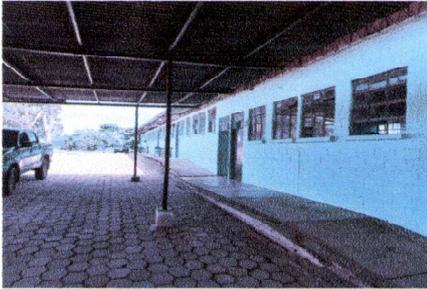
<p>FOTO 4: APLICACIÓN DE PINTURA EN MUROS EXTERIORES</p>

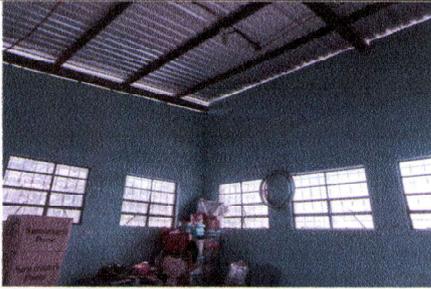
<p>FOTO 5: APLICACIÓN DE PINTURA EN EL INTERIOR DE LAS AULAS</p>

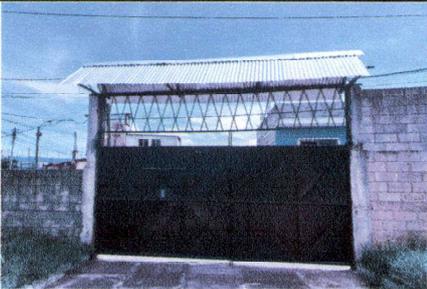
<p>FOTO 6: MANTENIMIENTO A PORTÓN DE INGRESO, Y TECHADO.</p>

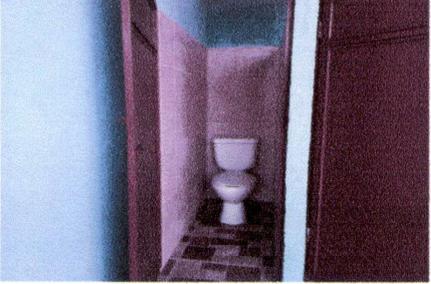
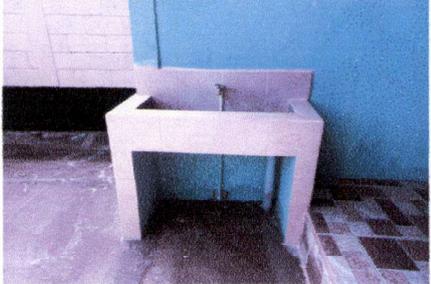
<p><b>FOTO 7:</b> INSTALACIÓN DE AZULEJO Y CAMBIO DE ACCESORIOS EN INODOROS (FALTA COMPLETAR LA TOTALIDAD DE AZULEJO EN SERVICIOS SANITARIOS)</p>	<p><b>FOTO 8:</b> SUMINISTRO DE PILETAS PARA LAVAMANOS</p>

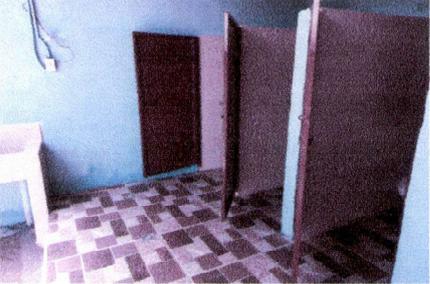
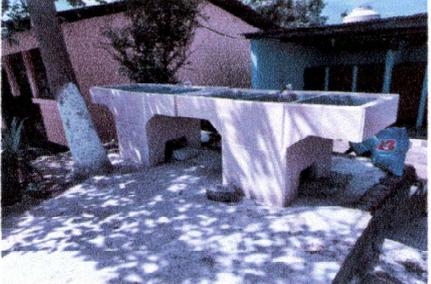
<p><b>FOTO 9:</b> MANTENIMIENTO DE PUERTAS DE METAL EN SERVICIOS SANITARIOS</p>	<p><b>FOTO 10:</b> SUMINISTRO DE AZULEJO EN PILAS.</p>
