REGISTRO FOTOGRÁFICO DE SEGUIMIENTO Y MONITOREO A INTERVENCIÓN			
DEPARTAMENTO:	GUATEMALA	MUNICIPIO:	GUATEMALA
NOMBRE DEL ESTABLECIMIENTO:	EOUM NO. 437 JM	DIRECCIÓN DEL ESTABLECIMIENTO:	26 AV. 9-30 PARAISO II ZONA 18
CÓDIGO DEL ESTABLECIMIENTO:	00-18-1170-43	FECHA DE LA INSPECCIÓN:	02/07/2024
  <p>Foto 1: MANTENIMIENTO DE PUERTAS DE METAL</p>		  <p>Foto 2: CAMBIO DE CHAPAS</p>	
  <p>Foto 3: SUSTITUCIÓN DE VIDRIOS EN VENTANAS (PALETAS)</p>		  <p>Foto 4: PINTURA EN MUROS EXTERIORES E INTERIORES</p>	
  <p>Foto 5: SERVICIOS SANITARIOS Y SUS ACCESORIOS</p>		  <p>Foto 6: SERVICIOS SANITARIOS Y SUS ACCESORIOS</p>

REGISTRO FOTOGRÁFICO DE SEGUIMIENTO Y MONITOREO A INTERVENCIÓN			
DEPARTAMENTO:	GUATEMALA	MUNICIPIO:	GUATEMALA
NOMBRE DEL ESTABLECIMIENTO:	EOUM NO. 437 JM	DIRECCIÓN DEL ESTABLECIMIENTO:	26 AV. 9-30 PARAISO II ZONA 18
CÓDIGO DEL ESTABLECIMIENTO:	00-18-1170-43	FECHA DE LA INSPECCIÓN:	02/07/2024

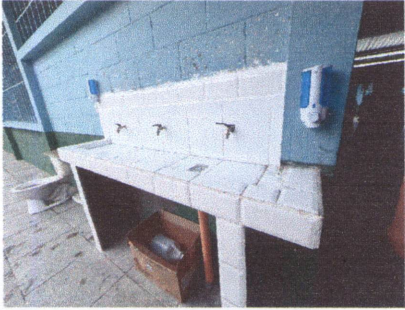
Foto 7: CONSTRUCCIÓN DE LAVAMANOS (PARA NIÑOS Y NIÑAS DE LA PRIMARIA)		Foto 8 : MANTENIMIENTO A PORTONES
