SITUACIÓN DEFICIENCIAS DETERMINADAS

DEPARTAMENTO:	GUATEMALA	MUNICIPIO:	GUATEMALA
NOMBRE DEL ESTABLECIMIENTO:	EOUM No. 76 Fray Ignacio Barnoya	DIRECCIÓN DEL ESTABLECIMIENTO:	12 Avenida 9-00 Colonia Maya Zona 18
CÓDIGO DEL ESTABLECIMIENTO:	00-18-1177-43	FECHA:	8/05/2024

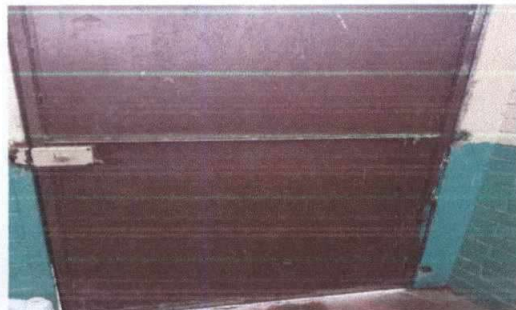
Foto 1: 4. Puertas de metal. 4.3 Instalación de Puertas

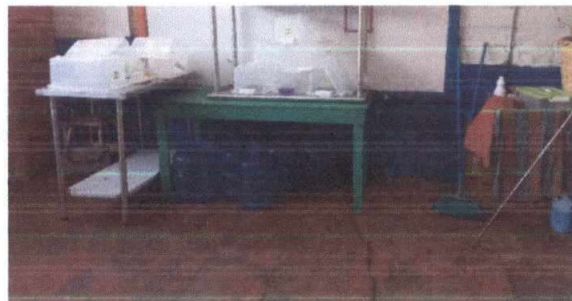
Foto 2: 6. Piso 6.7 Sustitución de piso de granito

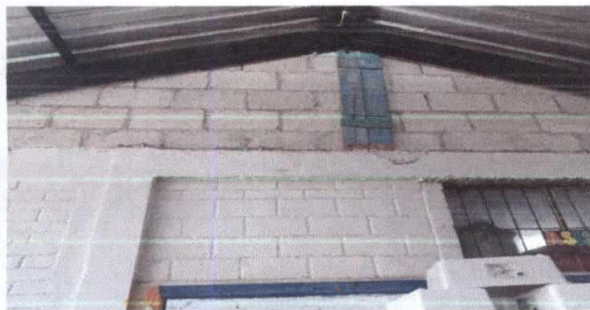
Foto 3: 9. Pintura en muros interiores y exteriores. 9.1 Pintura en muros interiores y exteriores.

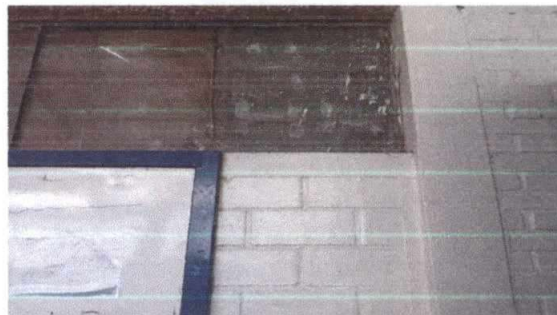
Foto 4: 13. Reparación y sustitución de azulejos. 13.2 Instalación de piso azulejo.

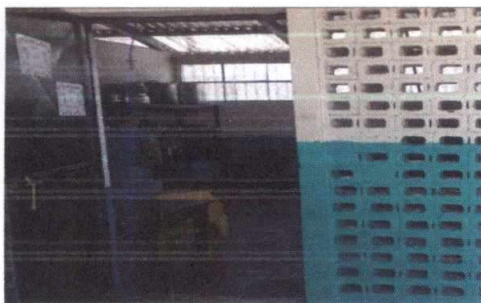
Foto 5: 19 Mano de Obra. 19.9 Desinstalación de estructura portante. 19.11 Instalación de unidad de luz. 19.12 Instalación de unidades de fuerza. 19.22 Instalación de chorros.

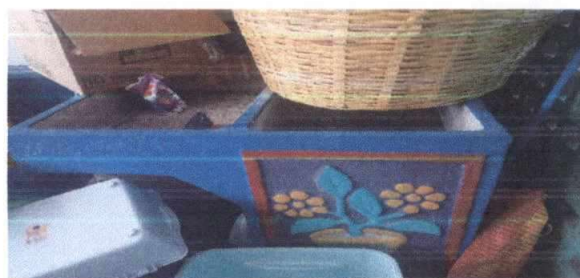
Foto 6: 20. Reparación de cocina. 20.9 Sustitución de Lavatrastos. 20.10 Sustitución de pila de cemento de dos lavaderos. 20.14 Fabricación de encimera de concreto incluyendo azulejo.

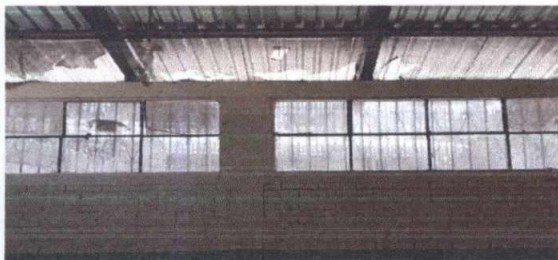
Foto7: 21. Reparación de repello y cenido de pared. 21.2 Cernido de muro
