# REGISTRO FOTOGRÁFICO PROGRAMA DE MANTENIMIENTO DE EDIFICIOS ESCOLARES PÚBLICOS

PRA-FOR-123  
Versión 1

DEPARTAMENTO:	Guatemala	MUNICIPIO:	Guatemala
NOMBRE DEL ESTABLECIMIENTO:	E.O.U.M. No. 454 J.M.	DIRECCIÓN DEL ESTABLECIMIENTO:	25 av. 17-00 Zona 18, Colonia Santa Elena III
CÓDIGO DEL ESTABLECIMIENTO:	00-18-1178-43	FECHA:	30 de mayo de 2,024.

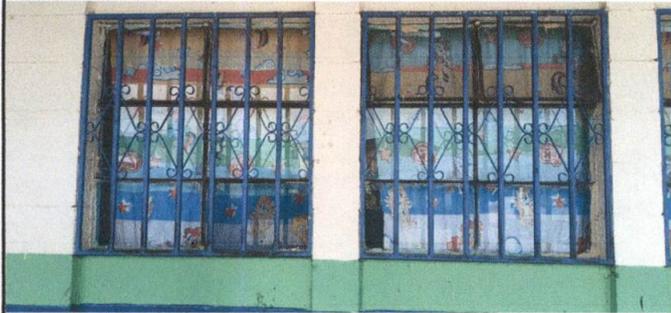
Foto 1: Las ventanas no se pueden abrir, y las que se pueden, abren poco, por lo que las clases no tiene ventilación.

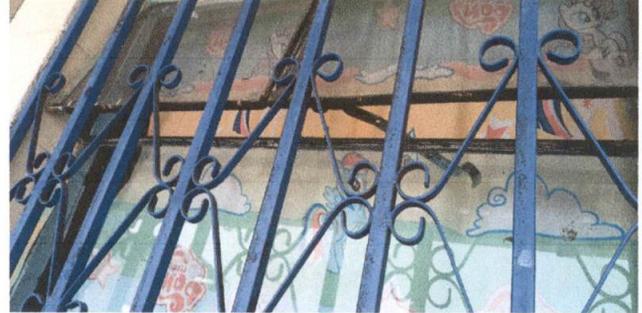
Foto 2: La estructura de las ventanas esta dañada y si se abre corre el riesgo de desprenderse la pieza completamente.

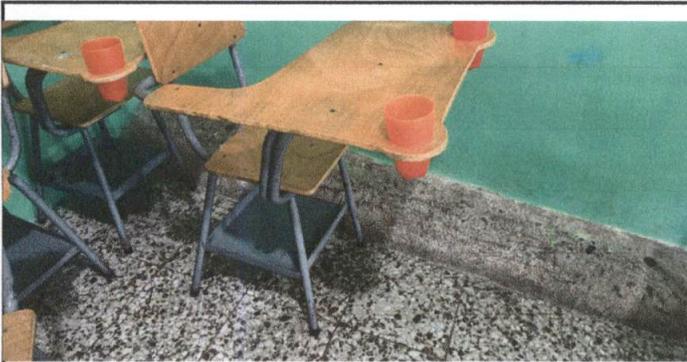
Foto 3: En el aula de 1ro. B pasa un tubo de drenaje que no se puede remover, lo que provoca una grada de 8cm de alto en el aula, lo que le quita espacio a los alumnos.

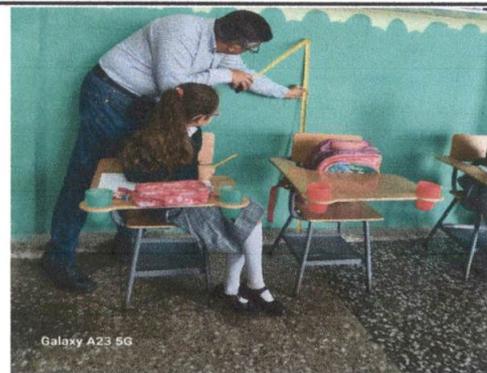
Foto 4: La grada abarca la mitad de la clase, que ya es pequeña, lo cual provoca que los alumnos en algunos casos se caigan. Se observa que existen 2 tipos de piso.

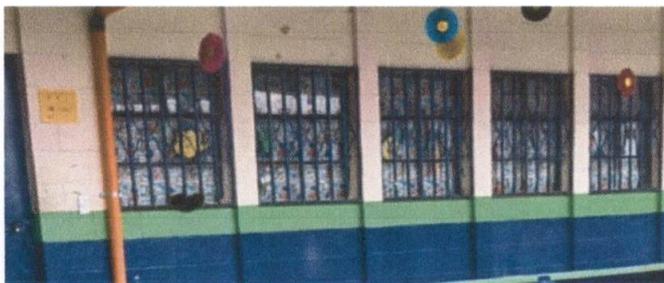
Foto 5: Aula de segundo primaria, se puede observar que no abre ninguna ventana.
