PROGRAMA DE MANTENIMIENTO DE EDIFICIOS ESCOLARES PÚBLICOS

FICHA TÉCNICA DE SEGUIMIENTO Y MONITOREO A INTERVENCIÓN

REGISTRO FOTOGRÁFICO DE SEGUIMIENTO Y MONITOREO A INTERVENCIÓN			
DEPARTAMENTO:	GUATEMALA	MUNICIPIO:	GUATEMALA
NOMBRE DEL ESTABLECIMIENTO:	EOUM JOHN F KENNEDY JV	DIRECCIÓN DEL ESTABLECIMIENTO:	3AV. LOTE 200 COLONIA KENNEDY ZONA 18
CÓDIGO DEL ESTABLECIMIENTO:	00-18-1187-43	FECHA DE LA INSPECCIÓN:	02/07/2024

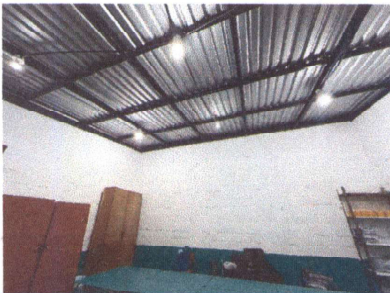
<p>Foto 1: SUSTITUCIÓN DE LAMINA, POR LAMINA TROQUELADA ALUZING CALIBRE 26 INCLUYE LIMPIEZA PINTURA</p>

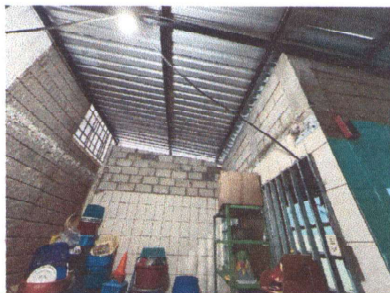
<p>Foto 2: LEVANTADO DE MOJINTES, CON PINES, FUNDICIÓN Y ARMADO.</p>

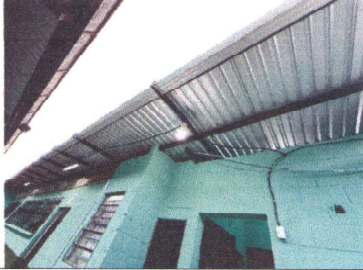
<p>Foto 4: CANALES Y BAJADAS DE AGUA PLUVIAL</p>

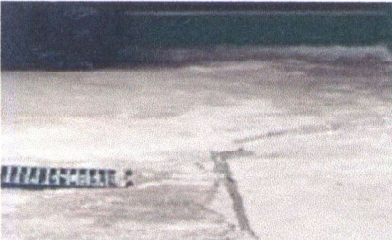
<p>Foto 5: FUNDICIÓN EN AGUJERO EN SEGUNDO PATIO</p>
