SITUACIÓN DE LAS DEFICIENCIAS DETERMINADA:

DEPARTAMENTO:	Guatemala	MUNICIPIO:	Guatemala
NOMBRE DEL ESTABLECIMIENTO:	Escuela Oficial Urbana Mixta no. 104 Puerto Rico	DIRECCIÓN DEL ESTABLECIMIENTO:	4ta. calle colonia Lavarreda zona 18
CÓDIGO DEL ESTABLECIMIENTO:	00-18-1188-43	FECHA:	1/03/2024

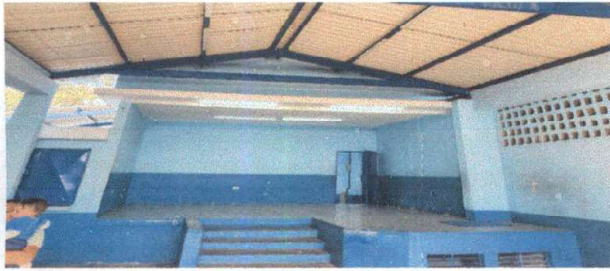
Foto1: Reparación de muros interiores

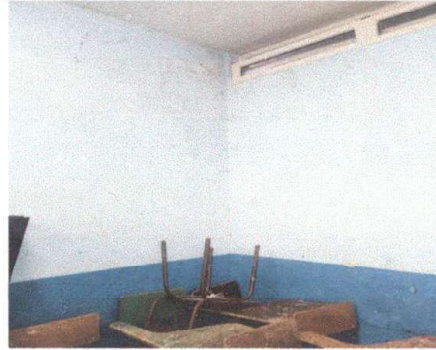
Foto 2: Filtración de agua en muros interiores

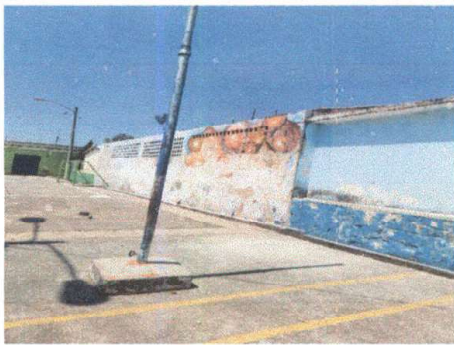
Foto 3: Pintura en muros exteriores e interiores

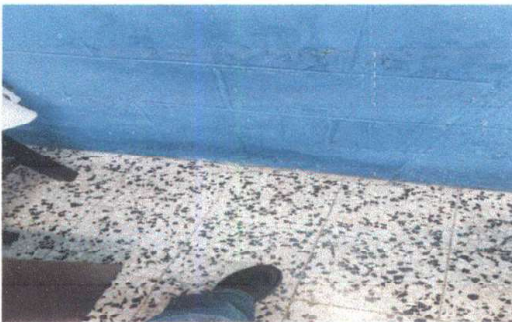
Foto 5: impermeabilización de muro

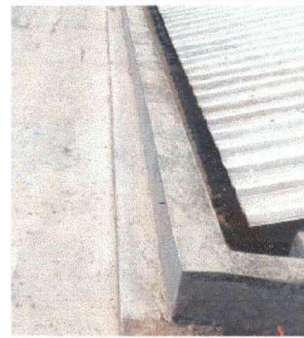
Foto 6: Canal en área de escenario

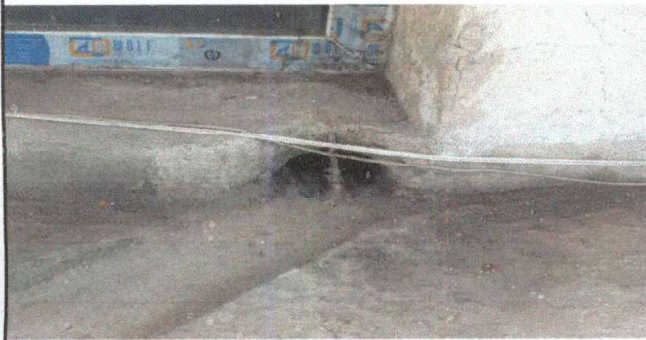
Foto 7: Reparacion bajada pasillo Sanitarios por filtracion

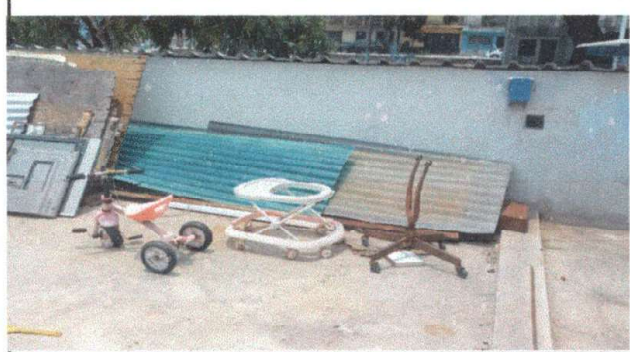
Foto 8: Impermeabilización de Losa

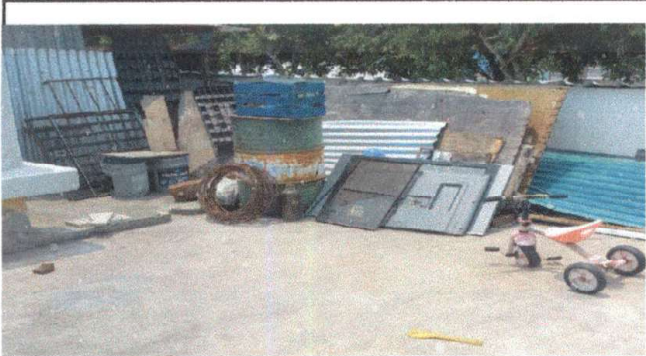
Foto 9: Impermeabilización de Losa

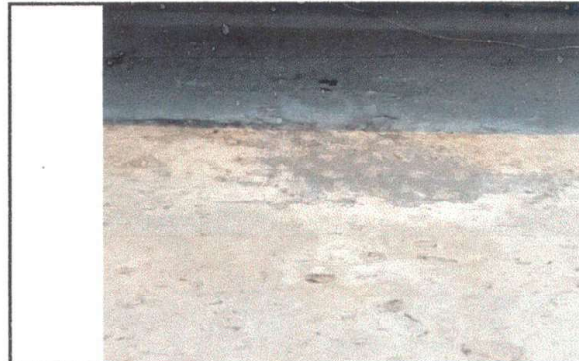
Foto 10: Impermeabilización de Losa

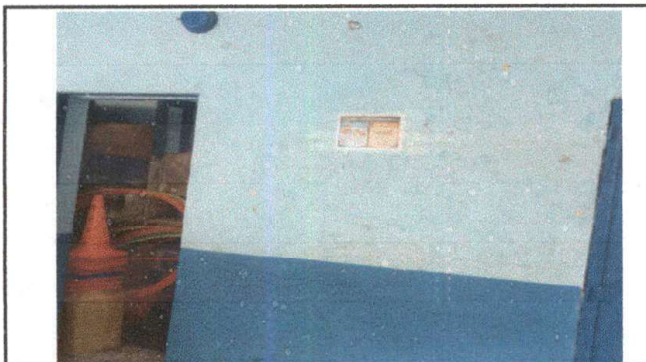
Foto 11: Filtracion en pasillo sanitarios

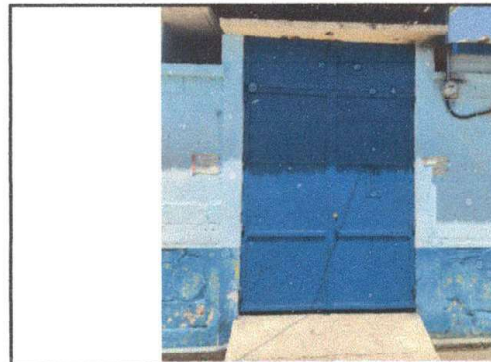
Foto 12: Reparacion y modificacion de Porton principal
