REGISTRO FOTOGRÁFICO DE SEGUIMIENTO Y MONITOREO A INTERVENCIÓN			
DEPARTAMENTO:	GUATEMALA	MUNICIPIO:	ZONA 18
NOMBRE DEL ESTABLECIMIENTO:	EOUM NO. 104 "PUERTO RICO"	DIRECCIÓN DEL ESTABLECIMIENTO:	14 AVE. Y 5A. CALLE COLONIA LAVARREDA
CÓDIGO DEL ESTABLECIMIENTO:	00-18-1188-43	FECHA DE LA INSPECCIÓN:	12/07/2024

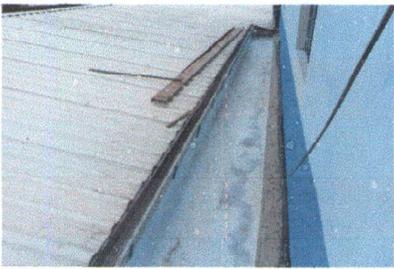
<p>FOTO 1: REPARACIÓN DE DESNIVEL DE CANAL DE CEMENTO EN 2DO. PRIMARIA</p>		<p>FOTO 2: APLICACIÓN DE IMPERMEABILIZANTE EN CANAL DE CEMENTO, EN ÁREA DE ESCENARIO</p>

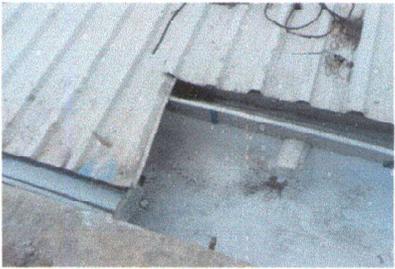
<p>FOTO 3: REPARACIÓN DE DESNIVEL DE CANAL DE CEMENTO EN 2DO. PRIMARIA</p>		<p>FOTO 4: IMPERMEABILIZACIÓN Y RESANE DE LOSA EN CORREDOR PRINCIPAL. FALTA ÁREA DE PÁRVULOS 4</p>

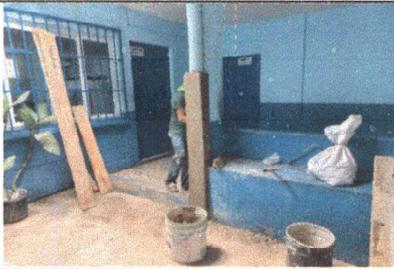
<p>FOTO 5: REFUERZO DE BAJADA DE AGUA PLUVIAL EN ESCENARIO, CON CONCRETO</p>		<p>FOTO 6: REPARACIÓN DE BAJADA DE AGUA PLUVIAL EN ÁREA DE BODEGA DE PASILLO PRINCIPAL. EN PROCESO DE CAMBIO DE TUBO, DEBIDO A FILTRACIÓN</p>

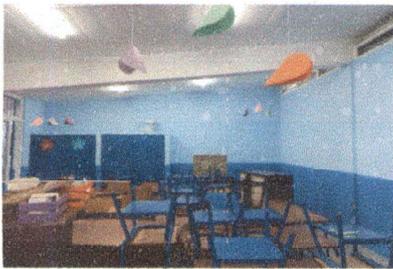
FOTO 7: APLICACIÓN DE PINTURA EN MUROS DE AULA		FOTO 8: REPARACIÓN DE CAJA DE DRENAJE PLUVIAL Y ELABORACIÓN DE TAPADERA (TRABAJO EXTRA POR IMPREVISTO)

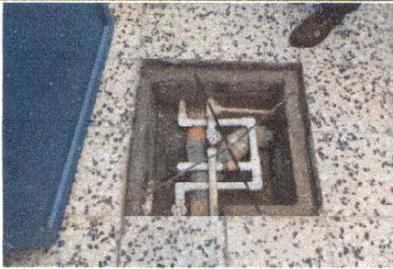
FOTO 9: ELABORACIÓN DE CAJA DE CONCRETO PARA INSTALACIONES HIDRÁULICAS
