**REGISTRO FOTOGRÁFICO DE SEGUIMIENTO Y MONITOREO A INTERVENCIÓN**

DEPARTAMENTO:	GUATEMALA	MUNICIPIO:	ZONA 18
NOMBRE DEL ESTABLECIMIENTO:	EODP ANEXA A EOUM NO.617 JOHN F. KENNEDY	DIRECCIÓN DEL ESTABLECIMIENTO:	3A AVE. LOTE 200 COLONIA KENNEDY
CÓDIGO DEL ESTABLECIMIENTO:	00-18-2391-42	FECHA DE LA INSPECCIÓN:	4/12/2024

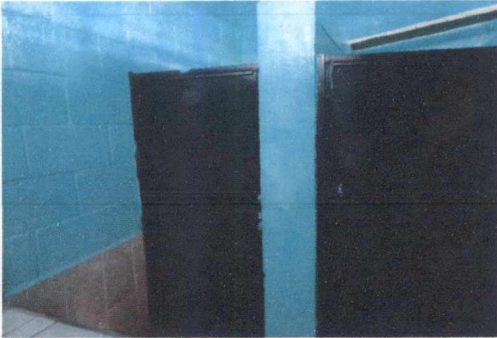
FOTO 1: MANTENIMIENTO DE PUERTAS DE METAL EN SERVICIOS SANITARIOS

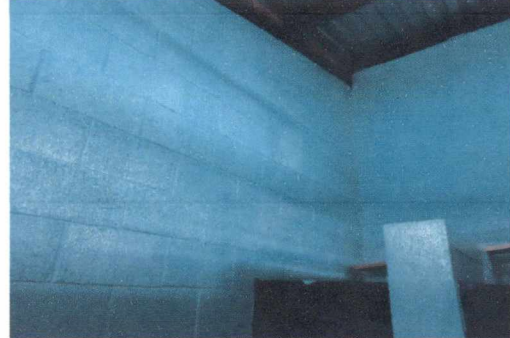
FOTO 2: APLICACIÓN DE PINTURA EN MUROS

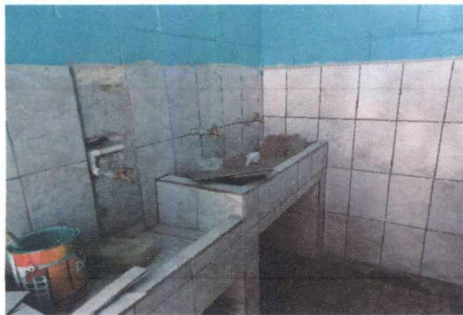
FOTO 3: SUSTITUCIÓN DE PILA POR LAVAMANOS DE CONCRETO

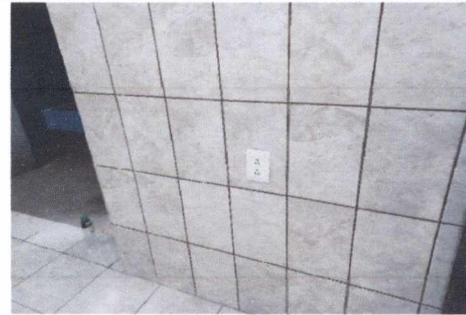
FOTO 4: INSTALACIÓN DE AZULEJO Y TOMACORRIENTES

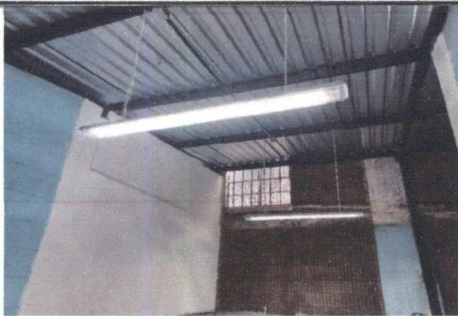
FOTO 5: INSTALACIÓN DE LÁMPARAS LED

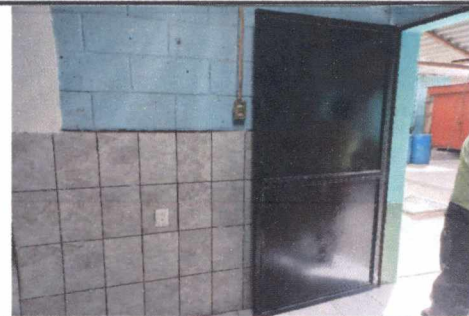
FOTO 6: MANTENIMIENTO DE PUERTA DE METAL DE COCINA

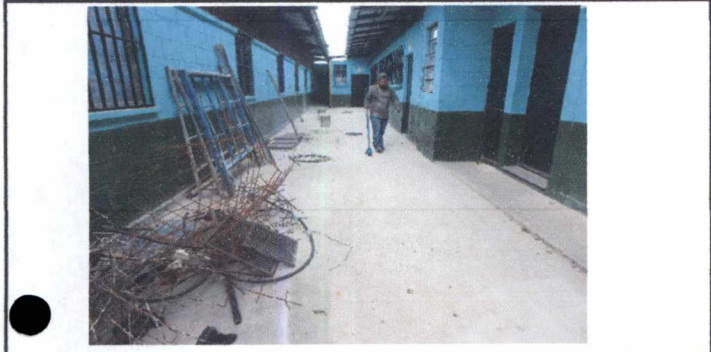
FOTO 7: TORTA DE CONCRETO EN PATIO

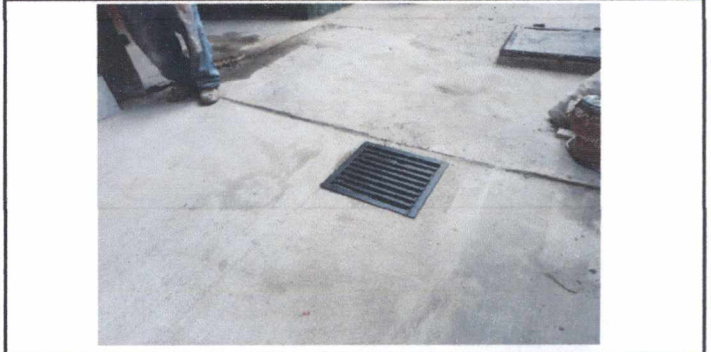
FOTO 8: (TRABAJO EXTRA) INSTALACIÓN DE DRENAJE DE AGUA PLUVIAL INCLUYENDO REPOSADERAS CON REJILLAS DE METAL

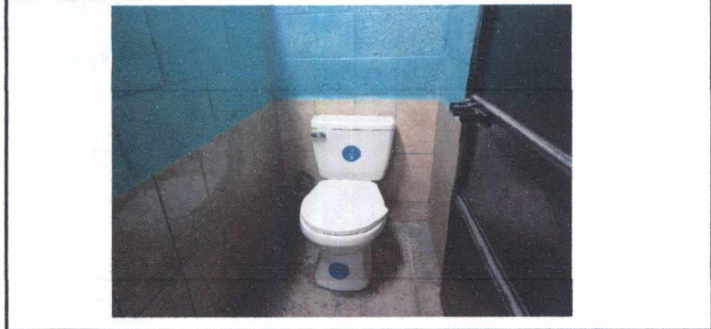
FOTO 9: SUSTITUCIÓN DE INODOROS EN SERVICIOS SANITARIOS
