REGISTRO FOTOGRÁFICO DE SEGUIMIENTO Y MONITOREO A INTERVENCIÓN

| NOMBRE DEL ESTABLECIMIENTO: | EOUM NO.617 JOHN F. KENNEDY | DIRECCIÓN DEL ESTABLECIMIENTO: | 3A AVE. LOTE 200 COLONIA KENNEDY |
| CÓDIGO DEL ESTABLECIMIENTO: | 00-18-2401-43 | FECHA DE LA INSPECCIÓN: | 4/12/2024 |

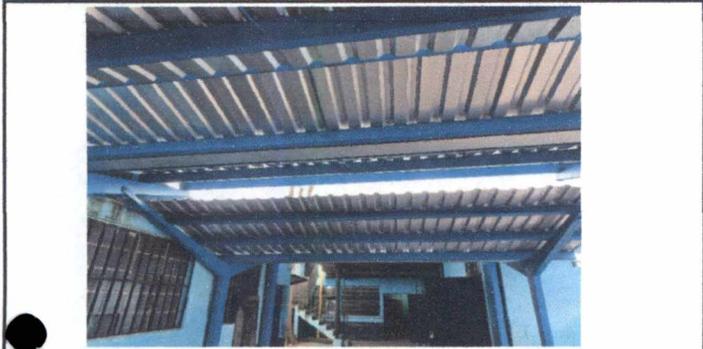
FOTO 1: SUSTITUCIÓN DE LÁMINA POR LÁMINA TROQUELADA

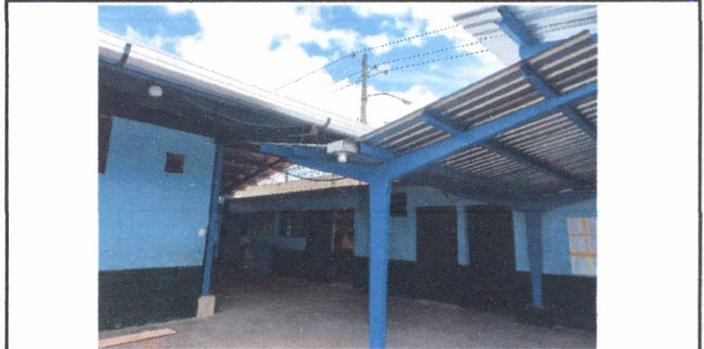
FOTO 2: MANTENIMIENTO A ESTRUCTURA DE SOPORTE DE METAL

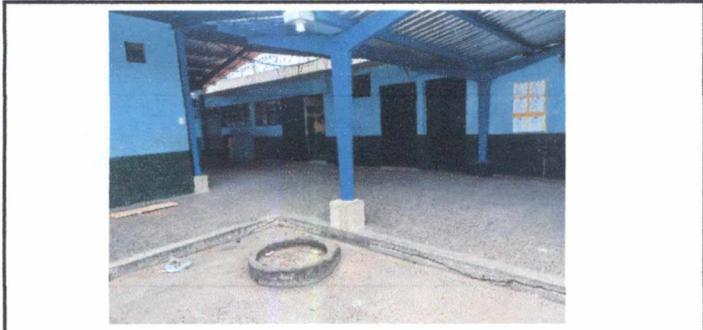
FOTO 3: MANTENIMIENTO DE ESTRUCTURA DE SOPORTE DE METAL

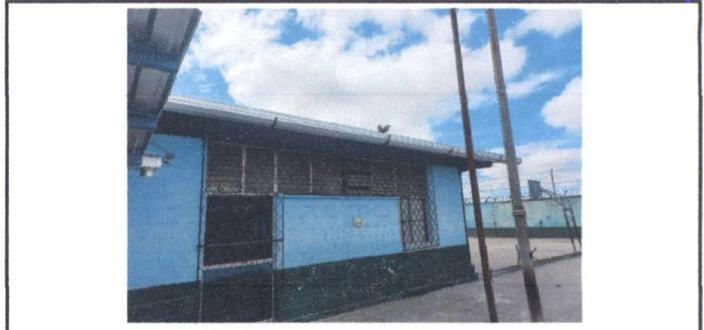
FOTO 4: INSTALACIÓN DE CANALES PARA AGUA PLUVIAL

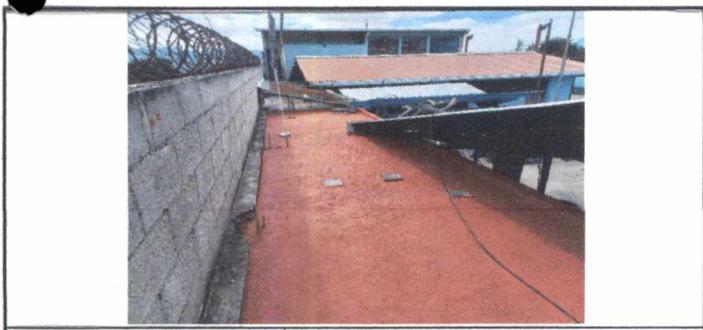
FOTO 5: IMPERMEABILIZACIÓN DE LOSA DE CONCRETO

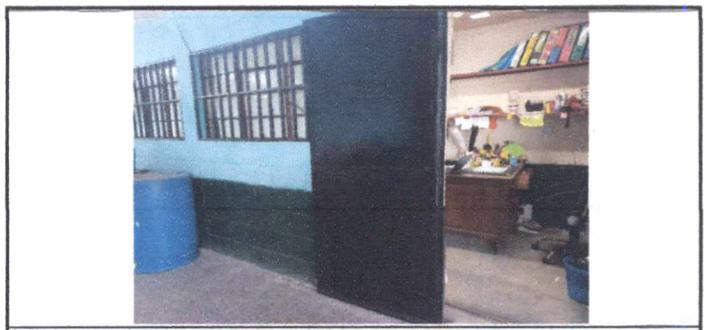
FOTO 6: MANTENIMIENTO A PUERTAS DE METAL
