REGISTRO FOTOGRÁFICO DE SEGUIMIENTO Y MONITOREO A INTERVENCIÓN

DEPARTAMENTO:	GUATEMALA	MUNICIPIO:	ZONA 18
NOMBRE DEL ESTABLECIMIENTO:	EOUM NO.65 'DOMINGO JUARROS'	DIRECCIÓN DEL ESTABLECIMIENTO:	COLONIA SAN RAFAEL LA LAGUNA III
CÓDIGO DEL ESTABLECIMIENTO:	00-18-2855-43	FECHA DE LA INSPECCIÓN:	04/12/2024

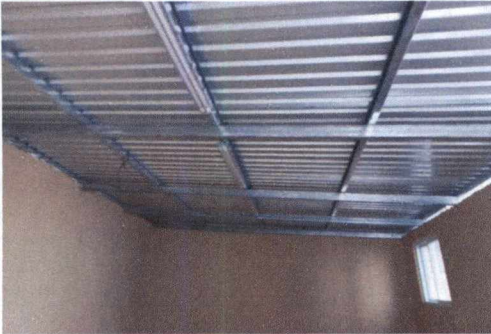
FOTO 1: SUSTITUCIÓN DE LÁMINA POR LÁMINA TROQUELADA CALIBRE 26 Y ESTRUCTURA DE SOPORTE DE METAL EN SALÓN CULTURAL

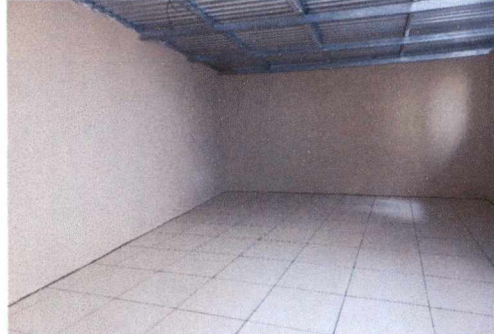
FOTO 2: INSTALACIÓN DE PISO CERÁMICO EN SALÓN CULTURAL

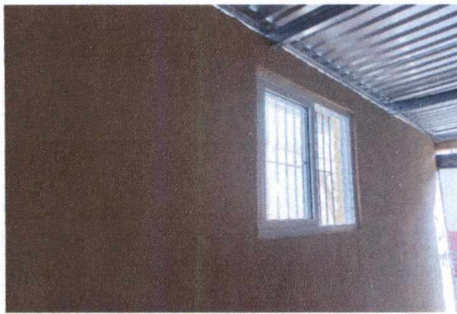
FOTO 3: SUSTITUCIÓN DE VENTANAS POR VENTANAS DE PVC EN SALÓN CULTURAL

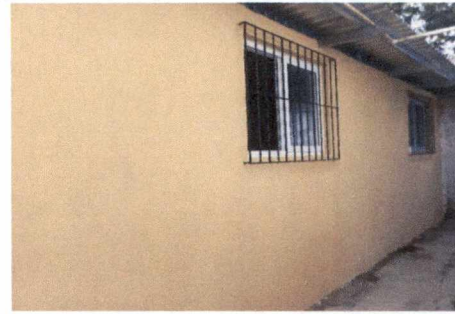
FOTO 4: INSTALACIÓN DE BALCONES EN SALÓN CULTURAL

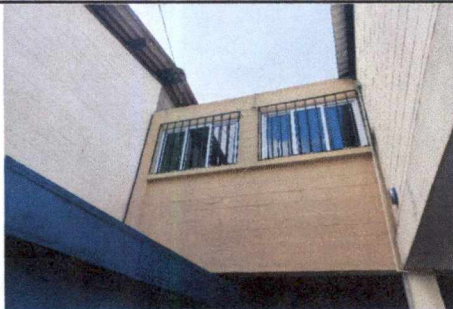
FOTO 5: APLICACIÓN DE PINTURA Y SUSTITUCIÓN DE VENTANAS EN DIRECCIÓN

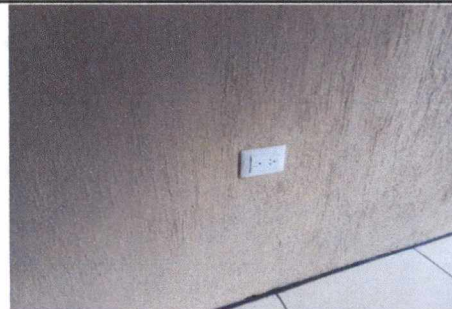
FOTO 6: INSTALACIÓN DE TOMACORRIENTES DOBLES EN SALÓN CULTURAL

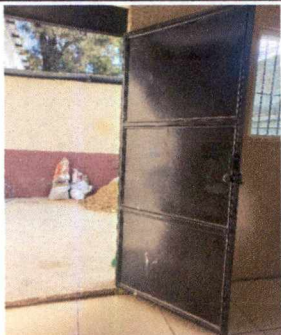
FOTO 7: MANTENIMIENTO A PUERTA DE METAL EN SALÓN CULTURAL

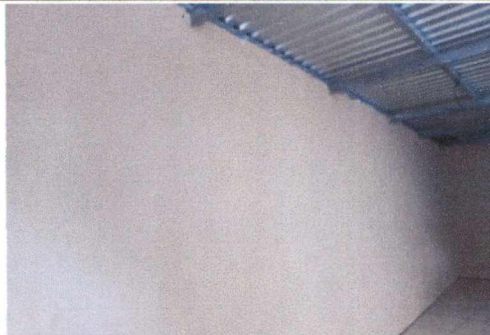
FOTO 8: REPARACIÓN DE MURO DE BLOCK Y APLICACIÓN DE MONOCAPA Y PUNTURA

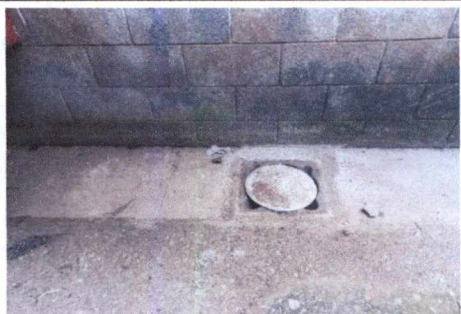
FOTO 9: INSTALACIÓN DE REPOSADERAS EN ÁREA DE PATIO

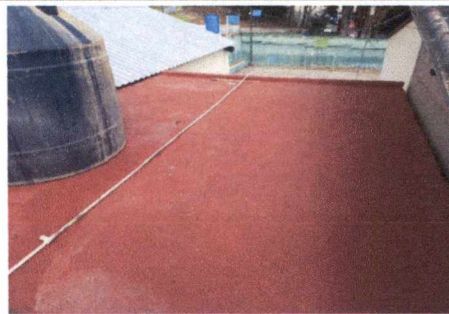
FOTO 10: IMPERMEABILIZACIÓN DE LOSA EN DIRECCIÓN
