SITUACIÓN DEFICIENCIAS DETERMINADAS

DEPARTAMENTO:	GUATEMALA	MUNICIPIO:	GUATEMALA
NOMBRE DEL ESTABLECIMIENTO:	INEEB. PROF. HECTOR NERI CASTAÑEDA CALDERÓN	DIRECCIÓN DEL ESTABLECIMIENTO:	KILOMETRO 9 RUTA AL ATLANTICO ZONA 18
CÓDIGO DEL ESTABLECIMIENTO:	00-18-7020-45	FECHA:	12/08/2024

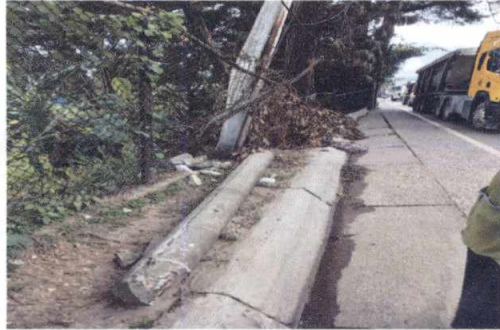
Foto 1: MURO DAÑADO POR ACCIDENTE VEHICULAR

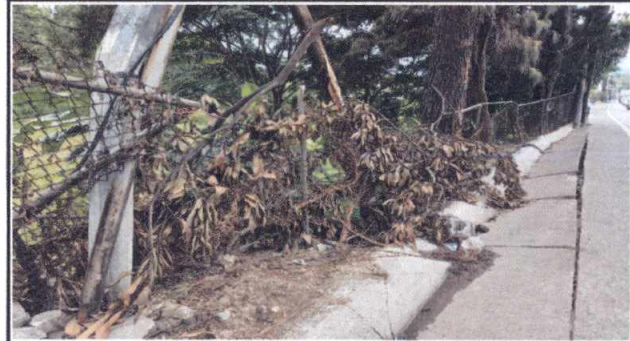
Foto 2: DAÑADO CANTIDAD DE METROS DEL MURO PERIMETRAL BASE, PARED Y CIMIENTOS PARA LA MALLA DE METAL

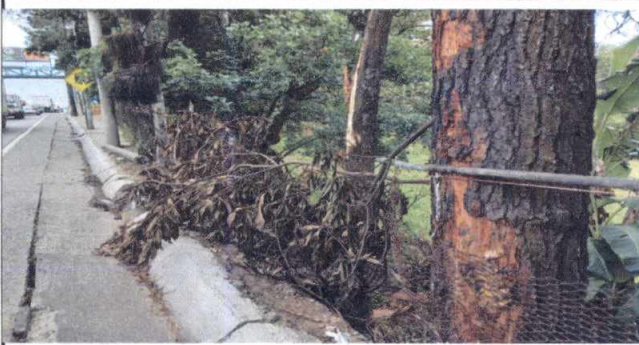
Foto 3: CORTEZAS DAÑADAS DE ARBOLES, MALLA PERIMETRAL Y ACERA DAÑADA

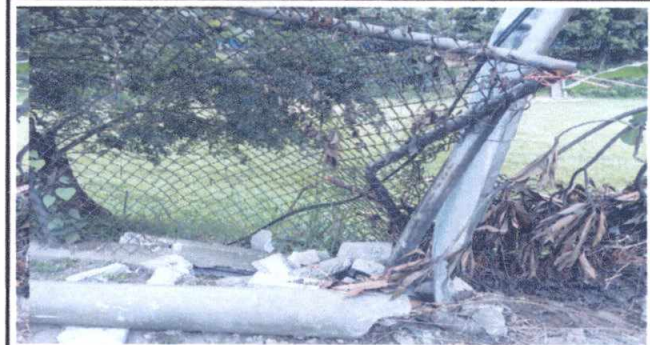
Foto 4: DESTRUCCION DE ACERA, MALLA, POSTES DE TELEFONO Y ENERGIA ELECTRICA.

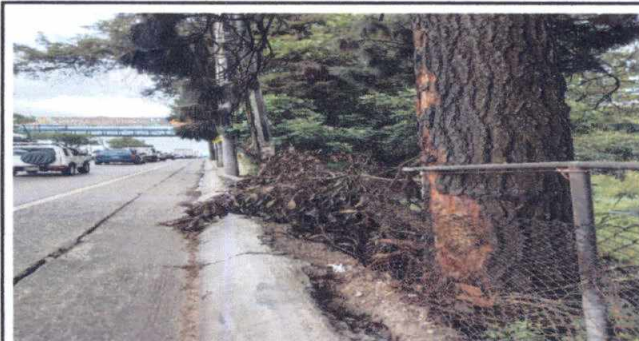
Foto 5: DAÑO DE MALLA, ARBOLES, CIMIENTOS PERO ANTE TODO LA ACERA DONDE TRANSEUNTES Y ESTUDIANTES RECORREN TODOS LOS DIAS.

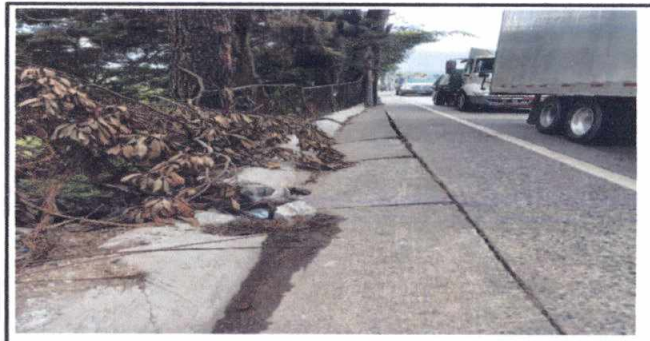
Foto 6: VISTA GENERAL MUESTRA EL DAÑO DE CANTIDAD DE METROS.
