SITUACIÓN DEFICIENCIAS DETERMINADAS      PREVIO       DURANTE       POSTERIOR

DEPARTAMENTO:	Guatemala	MUNICIPIO:	Guatemala
NOMBRE DEL ESTABLECIMIENTO:	EODP ANEXA A ESCUELA OFICIAL RURAL MIXTA SANTA BÁRBARA	DIRECCIÓN DEL ESTABLECIMIENTO:	Lote 117 sector 4, kilómetro 15.5 ruta al Atlántico, zona 18 Colonia Santa Bárbara
CÓDIGO DEL ESTABLECIMIENTO:	00-18-7032-42	FECHA:	1/03/2024

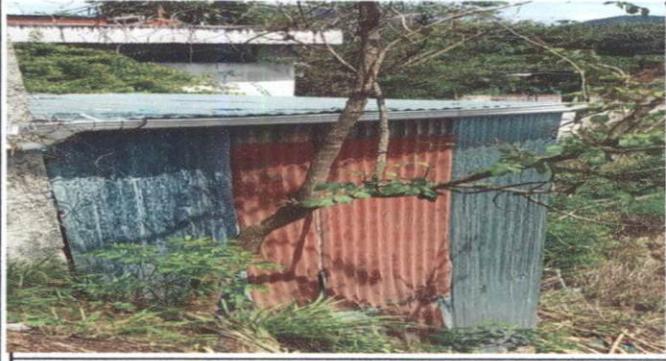
Foto1: Sustitución de lámina, por lámina troquelada aluzinc calibre 26 ( para 1 salon)

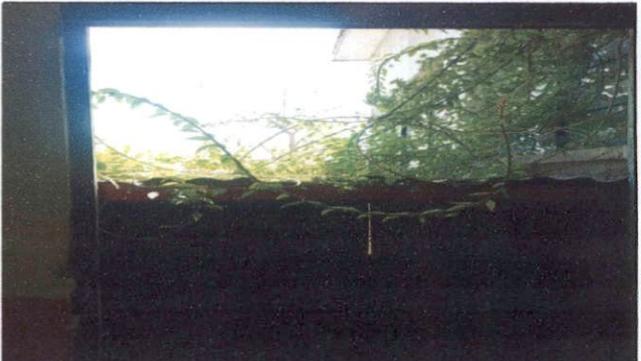
Foto 2: Sustitución de lámina, por lámina troquelada aluzinc calibre 26 y levantamiento de 2 metros para evitar caída de agua ( para 1 salon)

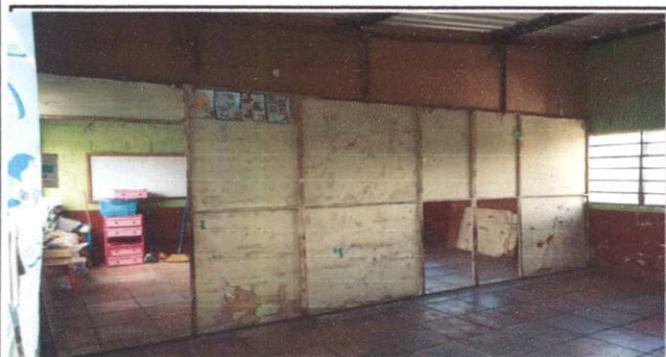
Foto 3: Sustitución de estructura de madera por madera ( para 4 salones)

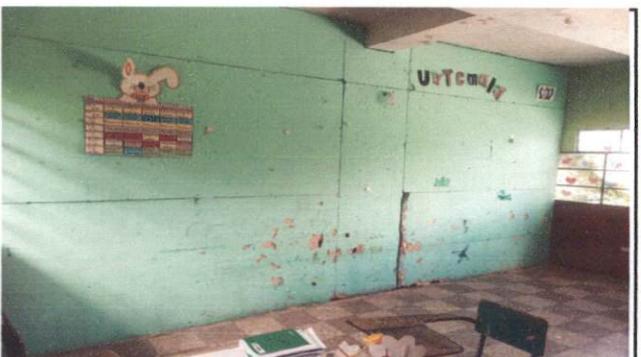
Foto 4: Sustitución de estructura de metal por metal ( para 4 salones)

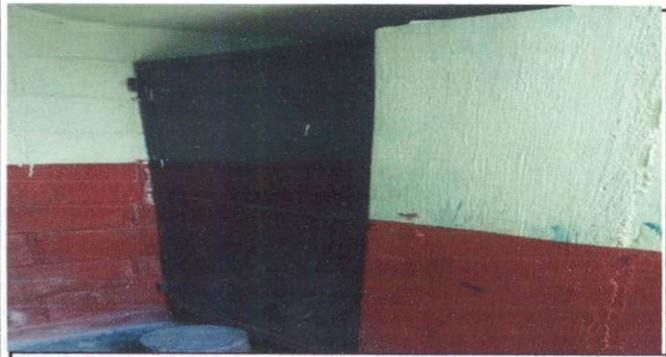
Foto 5: Mantenimiento de estructura de puertas (lijado, cepillado, aplicación de pintura. ( 3 puertas de aulas y 2 baños de niñas y niños)

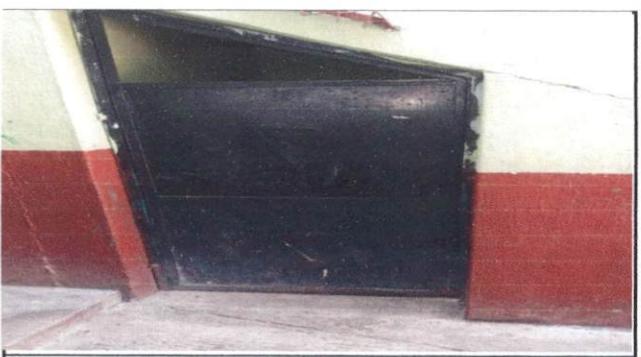
Foto 6: Mantenimiento de estructura de puertas (lijado, cepillado, aplicación de pintura. ( 3 puertas de aulas y 2 baños de niñas y niños)

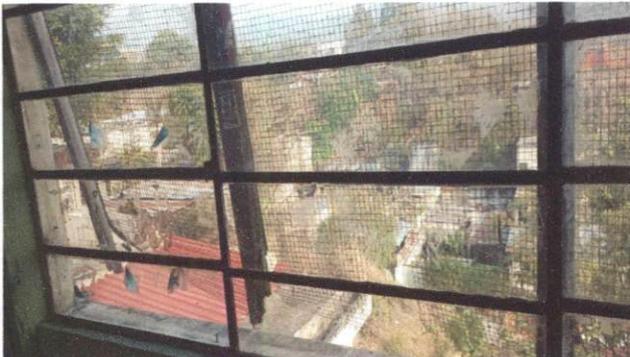
Foto1: Mantenimiento de estructura de ventanas (lijado, cepillado, aplicación de pintura. ( 4 aulas)

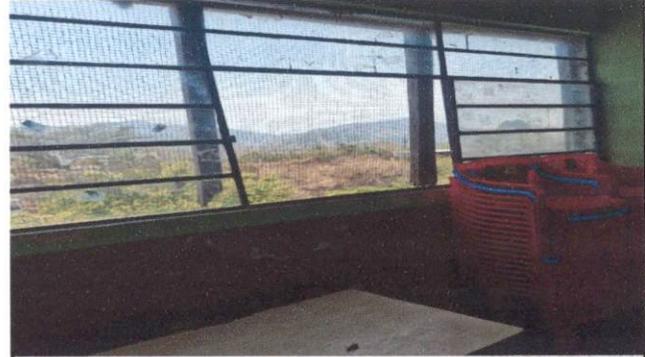
Foto 2: Sustitución de balcones de metal de 1.20 X 1.40 mts. (Para 4 salones)

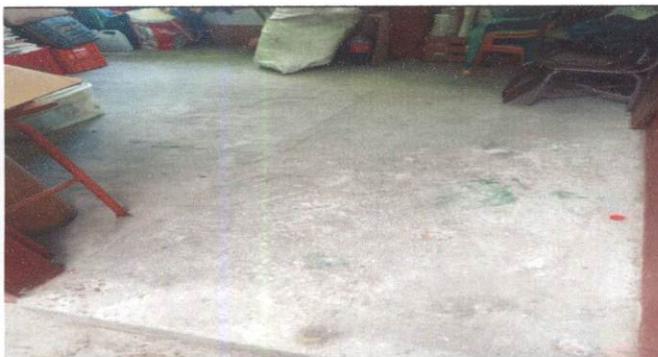
Foto 3: Piso de granito para un aula.

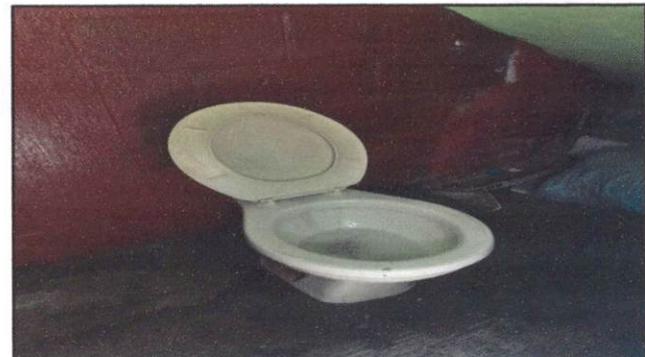
Foto 4: Sustitución de sanitario en el área de preprimaria para niños y niñas

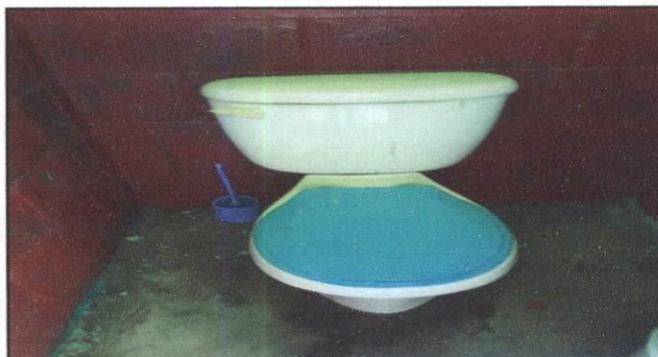
Foto 5: Sustitución de sanitario en el área de preprimaria para niños y niñas

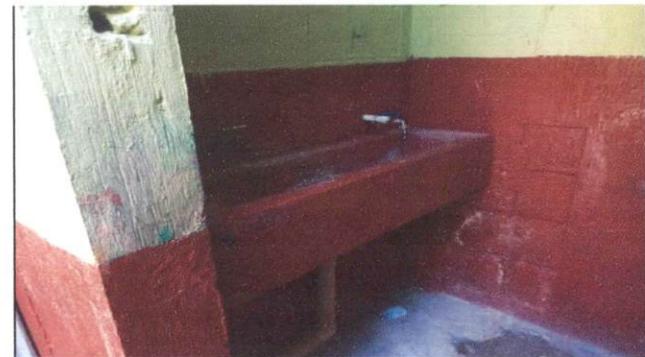
Foto 6: Sustitución de lavamanos y colocación de azulejos.

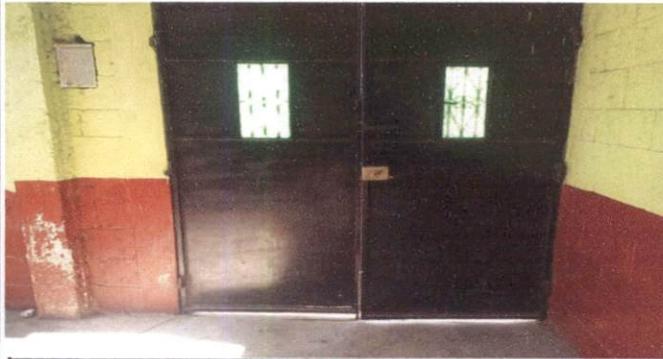
Foto 1 Mantenimiento de estructura de porton (lijado, cepillado, aplicación de pintura).

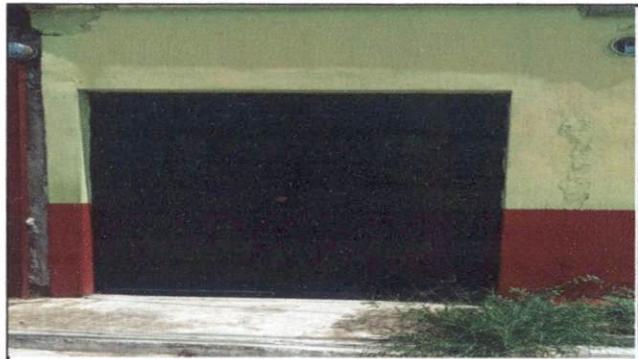
Foto 2: Mantenimiento de estructura de porton (lijado, cepillado, aplicación de pintura)

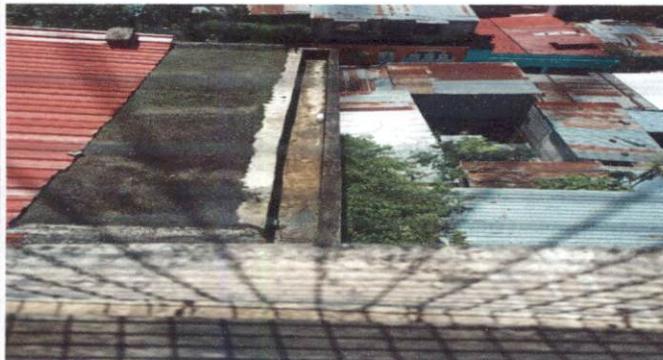
Foto 3: Instalación de tubería para agua pluvial, levantando con lámina para la canaleta y de la canaleta conectado la caída de agua hacia drenaje dentro del establecimiento

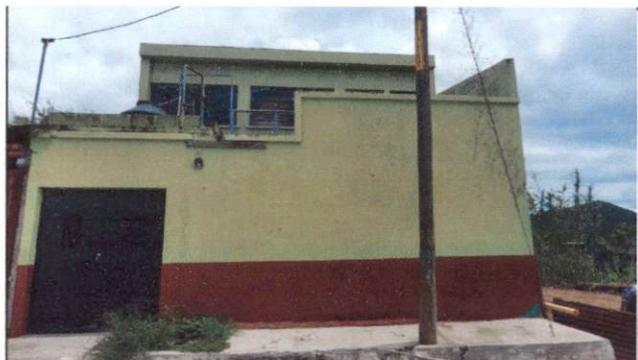
Foto 4: Pintura interior de 5 aulas y 2 sanitarios niñas y niños, exterior del establecimiento.
