**REGISTRO FOTOGRÁFICO
PROGRAMA DE MANTENIMIENTO DE EDIFICIOS ESCOLARES PÚBLICOS**

DEPARTAMENTO:	Guatemala	MUNICIPIO:	Guatemala
NOMBRE DEL ESTABLECIMIENTO:	Escuela Oficial Urbana Mixta No. 111 J.M.	DIRECCIÓN DEL ESTABLECIMIENTO:	Calle Real Las Tapias zona 18
CÓDIGO DEL ESTABLECIMIENTO:	00-18-7504-43	FECHA:	8/05/2024

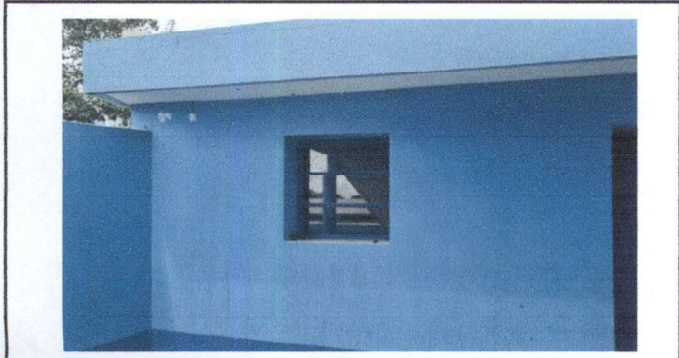
Foto 1: 5 VENTANAS: Desmontaje de ventana de la cocina, ampliación de vano de ventana, instalación de ventana corrediza de metal con medidas 1.30*0.70mts

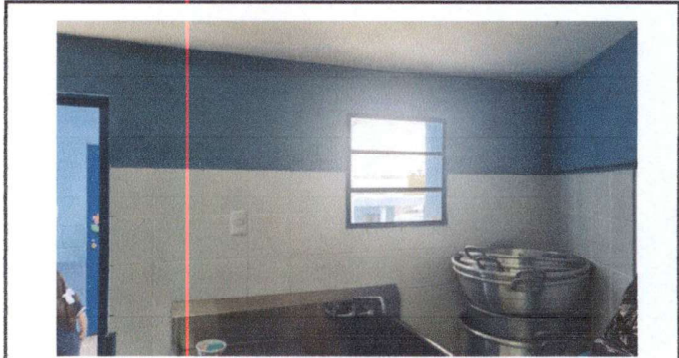
Foto 2: 5 VENTANAS: Desmontaje de ventana de la cocina, ampliación de vano de ventana, instalación de ventana corrediza de metal con medidas 1.30*0.70mts

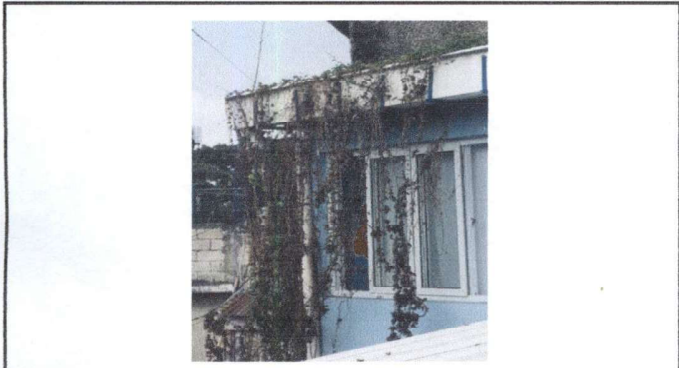
Foto 3: 7 CANAL Y BAJADAS DE AGUA PLUVIAL: Limpieza y mantenimiento de canales 2do nivel

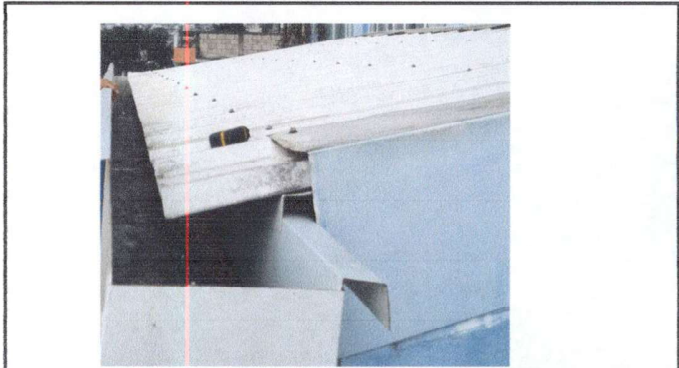
Foto 4: 7 CANAL Y BAJADAS DE AGUA PLUVIAL: Limpieza y mantenimiento de canales 2do nivel

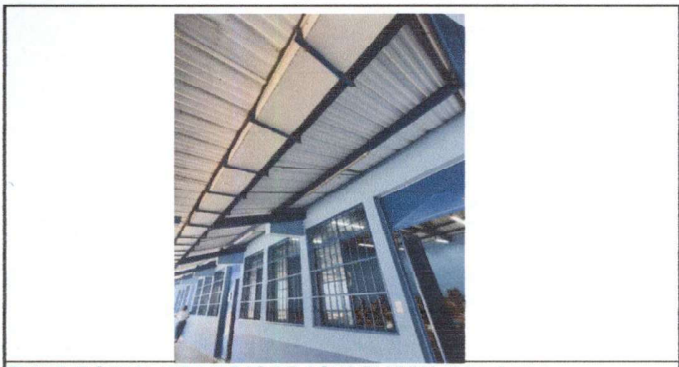
Foto 5: 7 CANAL Y BAJADAS DE AGUA PLUVIAL: Limpieza y mantenimiento de canales 2do nivel

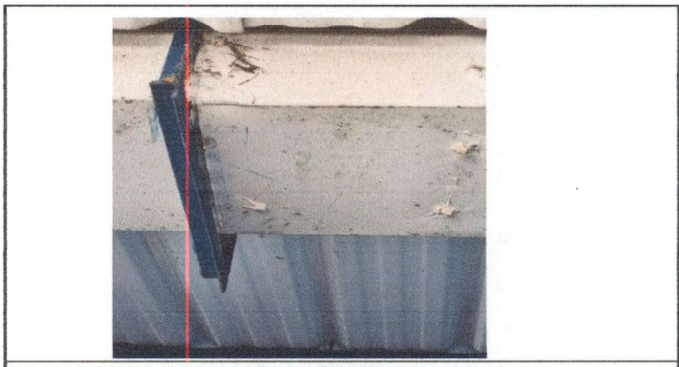
Foto 6: 7 CANAL Y BAJADAS DE AGUA PLUVIAL: Limpieza y mantenimiento de canales 2do nivel

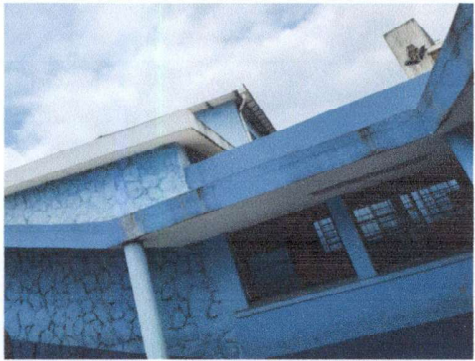
Foto7: 9.PINTURA DE MUROS EXTERIORES E INTERIORES: Aplicación de pintura en muros exteriores e interiores en dos tonalidades

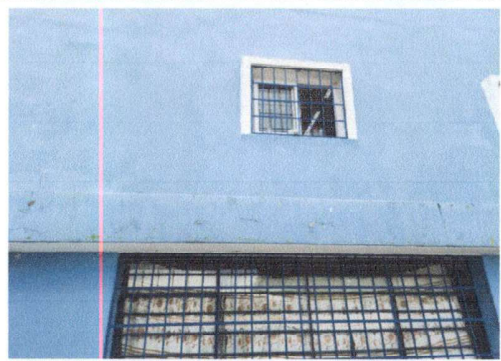
Foto 8: 9.PINTURA DE MUROS EXTERIORES E INTERIORES: Aplicación de pintura en muros exteriores e interiores en dos tonalidades

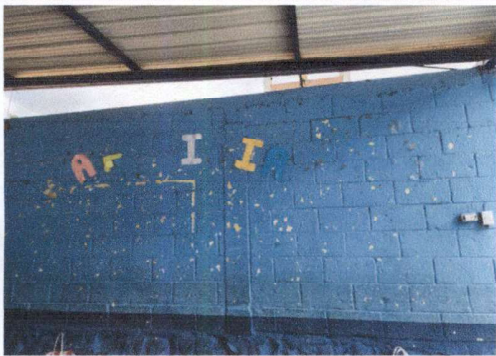
Foto 9: 9.PINTURA DE MUROS EXTERIORES E INTERIORES: Aplicación de pintura en muros exteriores e interiores en dos tonalidades

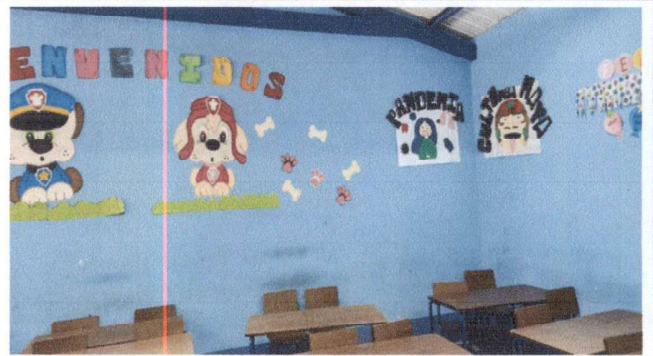
Foto 10: 9.PINTURA DE MUROS EXTERIORES E INTERIORES: Aplicación de pintura en muros exteriores e interiores en dos tonalidades

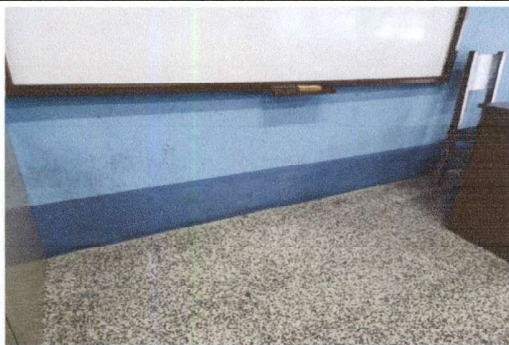
Foto 11: 9.PINTURA DE MUROS EXTERIORES E INTERIORES: Aplicación de pintura en muros exteriores e interiores en dos tonalidades

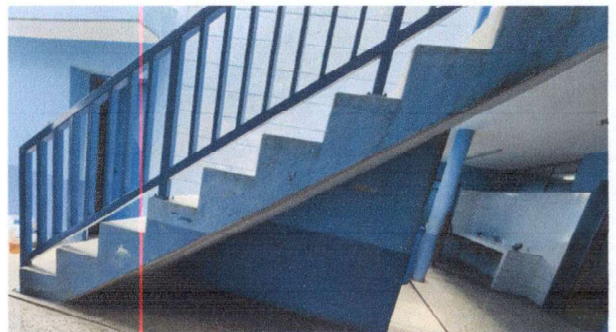
Foto 12: 9.PINTURA DE MUROS EXTERIORES E INTERIORES: Aplicación de pintura en muros exteriores e interiores en dos tonalidades

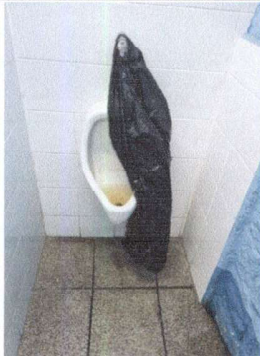
Foto 13: 10. SERVICIOS SANITARIOS Y SUS ACCESORIOS: Desmontaje y reparación de mingitorio en sanitario para varones

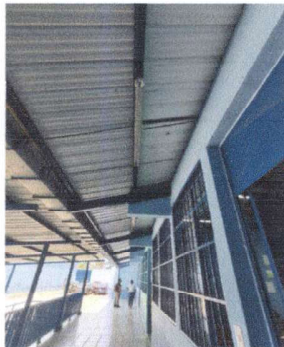
Foto 15: 17 REPARACIÓN DEL SISTEMA ELECTRICO Revisión y reparación del circuito de luces del pasillo de las aulas del patio exterior

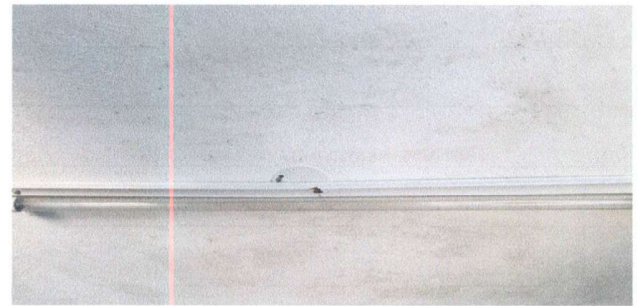
Foto 16: 17 REPARACIÓN DEL SISTEMA ELECTRICO Revisión y reparación del sistema de luz en la cocina

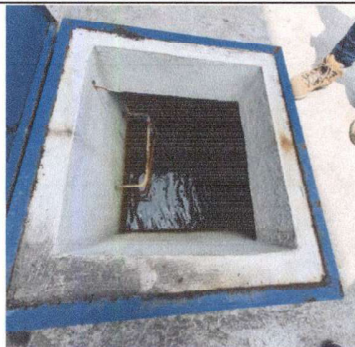
Foto 17: 18. REPARACIÓN Y MANTENIMIENTO DE CISTERNA/DEPOSITO DE AGUA : Limpieza y mantenimiento de cisterna de concreto, vaciado de bomba y limpieza

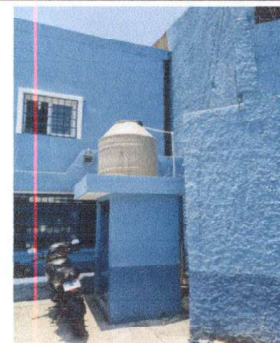
Foto 18: 18. REPARACIÓN Y MANTENIMIENTO DE CISTERNA/DEPOSITO DE AGUA : Desmontaje y traslado e instalación de deposito existente, compra e instalación de nuevo deposito de agua de 2,500 lts

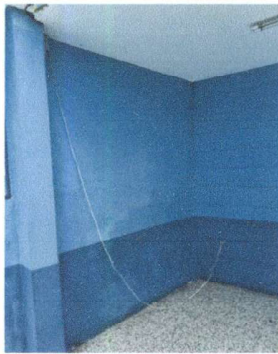
Foto 21: Colocación de canales en cable de cámara 3er patio módulo 2

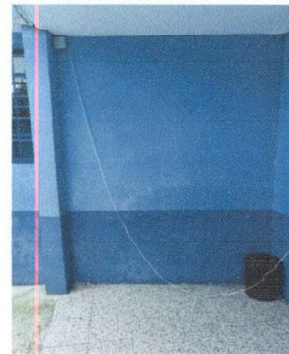
Foto 22: Colocación de canales en cable de cámara 3er patio módulo 2

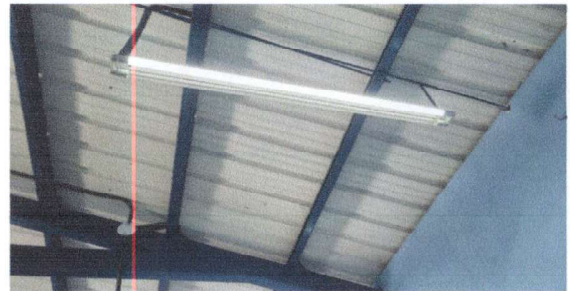
Foto 24: Cambio de lámpara en aula No. 1 módulo 1

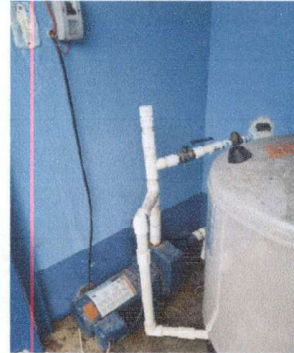
Foto 26: Reparación de fuga de conexión de bomba de agua

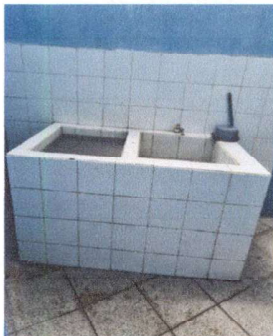
Foto 27: Reparación de drenaje tapado en la pila, romper revisar y sustituir la tubería

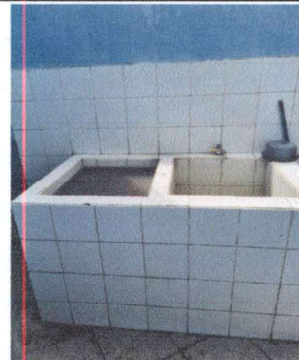
Foto 28: Reparación de drenaje tapado en la pila, romper, revisar y sustituir la tubería

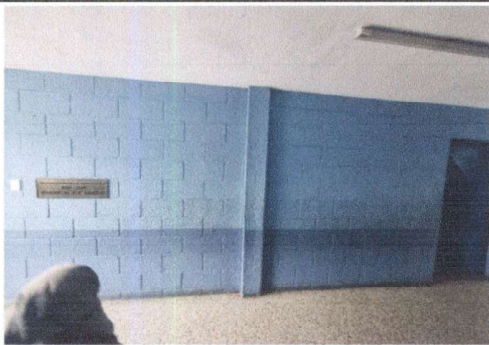
Foto 29: Apertura de 2 ventanas en el salón No. 4 módulo 2, una ventana de 0.60 de alto por 1.60 de ancho y otra ventana de 0.60 de alto por 2.00 de ancho material PVC blanco

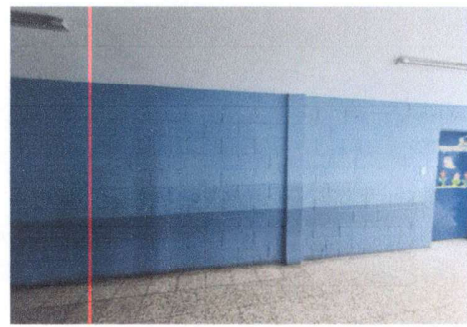
Foto 30: Apertura de 2 ventanas en el salón No. 5 módulo 2, una ventana de 0.60 de alto por 1.60 de ancho y otra ventana de 0.60 de alto por 2.00 de ancho material PVC blanco

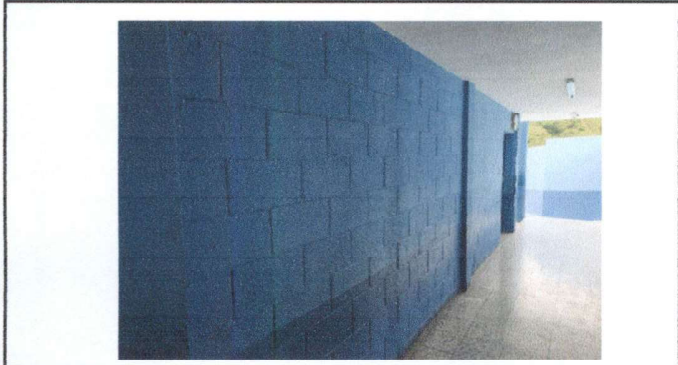
Foto 31: Apertura de ventanas en el salón No. 4 módulo 2

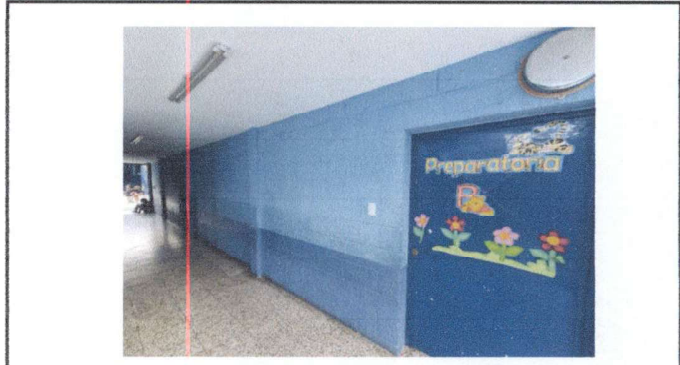
Foto 32: Apertura de ventanas en el salón No. 5 módulo 2

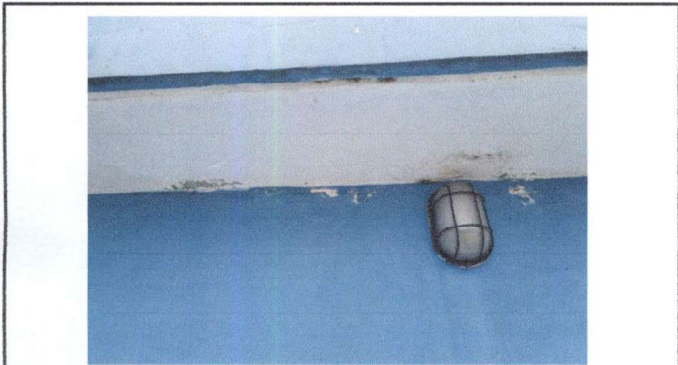
Foto 33: Reparación de filtración de agua en cenefa en el frente de las direcciones

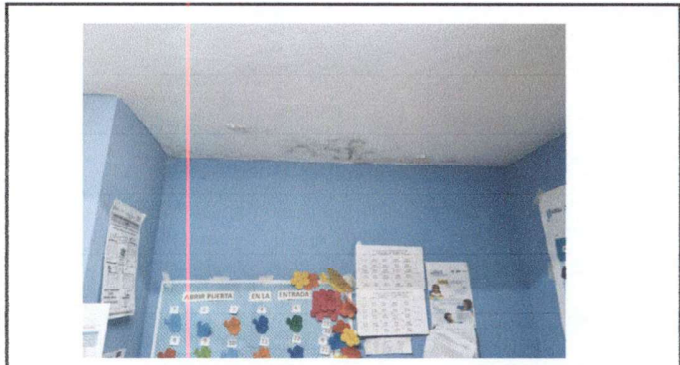
Foto 34: Reparación de filtración de agua en cenefa en el frente de las direcciones, que afecta la dirección de la jornada vespertina
