REGISTRO FOTOGRÁFICO DE SEGUIMIENTO Y MONITOREO A INTERVENCIÓN

DEPARTAMENTO:	GUATEMALA	MUNICIPIO:	ZONA 18
NOMBRE DEL ESTABLECIMIENTO:	EOUM LOMAS DE SANTA FAZ	DIRECCIÓN DEL ESTABLECIMIENTO:	MANZ. C SEC. 3 LOTE 1 COLONIA LOMAS DE SANTA FAZ
CÓDIGO DEL ESTABLECIMIENTO:	00-18-7507-43	FECHA DE LA INSPECCIÓN:	16/07/2024

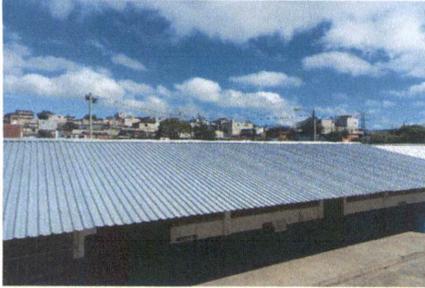
FOTO 1: SUSTITUCIÓN DE LÁMINA TROQUELADA ALUZINC CALIBRE 26

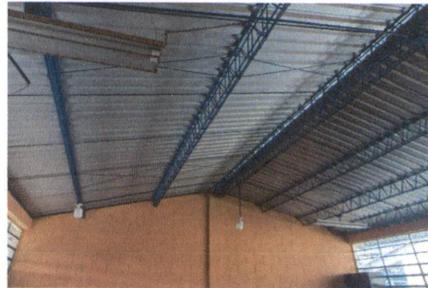
FOTO 2: SUSTITUCIÓN DE LÁMINA TROQUELADA ALUZINC CALIBRE 26

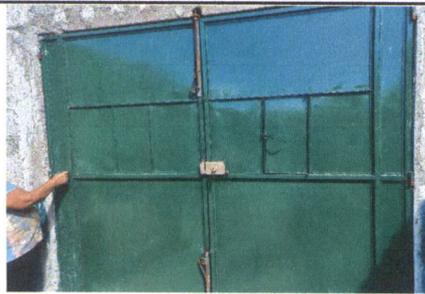
FOTO 3: MANTENIMIENTO DE DE PUERTAS DE METAL. FALTA COMPLETAR DETALLES DE APLICACIÓN DE PINTURA

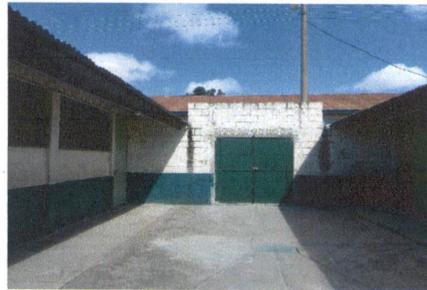
FOTO 4: MANTENIMIENTO DE MURO PERIMETRAL CON APERTURA DE VANO. NO SE REALIZÓ EL MEJORAMIENTO A GRADAS Y BANQUETA PORQUE NO ERA NECESARIO

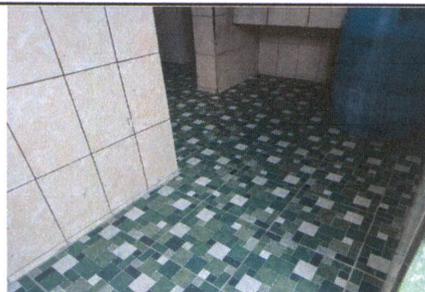
FOTO 5: INSTALACIÓN DE PISO CERÁMICO EN SERVICIOS SANITARIOS. EL ÁREA DE LOS AMBIENTES NO COINCIDE CON LO INDICADO EN EL PRA-FOR-122.

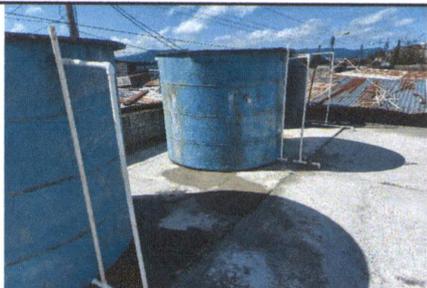
FOTO 6: INSTALACIÓN DE TAPADERAS EN TINACOS, SUSTITUCIÓN DE TUBERÍA PVC, ELABORACIÓN DE BASE DE CONCRETO Y REPARACIÓN DE PAÑUELOS. SE REALIZARON SOLO 14M2 DE PAÑUELOS.
