FICHA TÉCNICA DE SEGUIMIENTO Y MONITOREO A INTERVENCIÓN

ASPECTOS GENERALES:					
DEPARTAMENTO:	GUATEMALA		MUNICIPIO:	GUATEMALA	
NOMBRE DEL ESTABLECIMIENTO:	EOUM NO. 154 JV LA ALAMEDA		DIRECCIÓN DEL ESTABLECIMIENTO:	25 AVENIDA 12:01 COL. EL PARAISO I ZONA 18	
CÓDIGO DEL ESTABLECIMIENTO:	00-18-7702-43		MATRÍCULA:	269	
JORNADAS	M	V	DIRECTOR (NOMBRE): ISABEL ASUNCIÓN DÍAZ SÁNCHEZ DE MOLINA		
		X	TELÉFONO: 41399465	Fecha: 2/07/2024	PORCENTAJE DE AVANCE GENERAL: 22%

REGISTRO FOTOGRÁFICO DE SEGUIMIENTO Y MONITOREO A INTERVENCIÓN

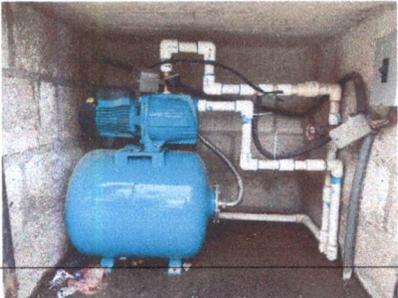
SUSTITUCIÓN BOMBA DE AGUA HIDRONEUMÁTICA

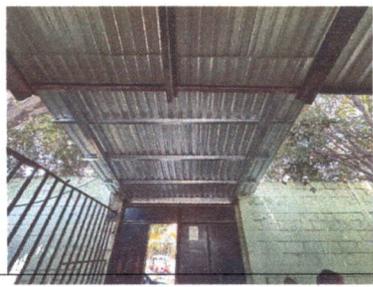
SUSTITUCIÓN DE LÁMINA POR LÁMINA TROQUELADA ALUZINC CALIBRE 26

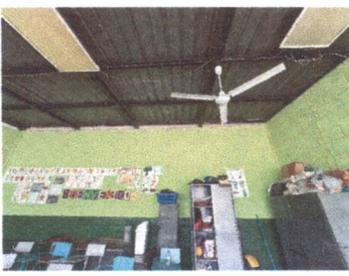
REPARACIÓN DE PAREDES EN INTERIORES DE AULAS
