**REGISTRO FOTOGRÁFICO DE SEGUIMIENTO Y MONITOREO A INTERVENCIÓN**

DEPARTAMENTO:	GUATEMALA	MUNICIPIO:	ZONA 18
NOMBRE DEL ESTABLECIMIENTO:	EOUM "LAS ILUSIONES" JV	DIRECCIÓN DEL ESTABLECIMIENTO:	LOTE #49, SECCION "D" COLONIA LAS ILUSIONES
CÓDIGO DEL ESTABLECIMIENTO:	00-18-8054-43	FECHA DE LA INSPECCIÓN:	12/07/2024

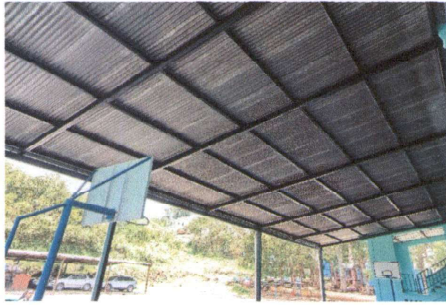
**FOTO 1:** MANTENIMIENTO A ESTRUCTURA DE METAL EN TECHO DE CANCHA

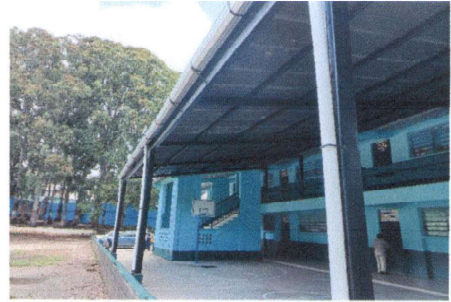
**FOTO 2:** SUSTITUCIÓN DE CANAL Y BAJADAS DE AGUA PLUVIAL EN TECHO DE CANCHA (FALTAN 4ML DE BAJADA DE AGUA)

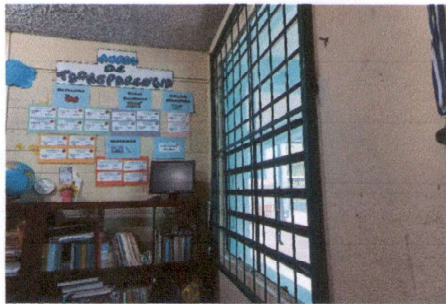
**FOTO 3:** FABRICACIÓN E INSTALACIÓN DE BALCÓN DE METAL EN DIRECCIÓN

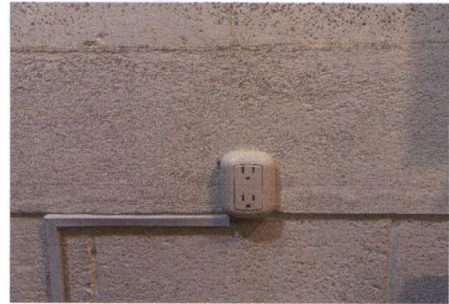
**FOTO 4:** SUSTITUCIÓN DE 4 TOMACORRIENTES EN DIRECCIÓN

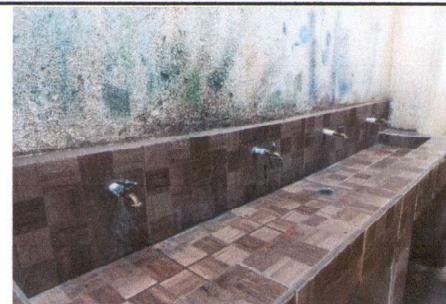
**FOTO 5:** SUSTITUCIÓN DE LLAVES DE CHORRO EN PILETA, EN ÁREA DE SANITARIOS

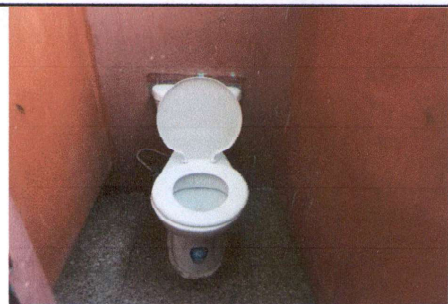
**FOTO 6:** SUSTITUCIÓN DE INODOROS EN SERVICIOS SANITARIOS DE NIÑOS Y NIÑAS

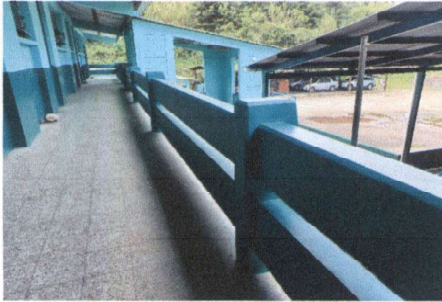
FOTO 7: APLICACIÓN DE PINTURA EN MUROS EXTERIORES DEL SEGUNDO NIVEL, EN CUBOS DE GRADAS CON BARANDAS Y EN BARANDA DE CONCRETO DEL SEGUNDO NIVEL

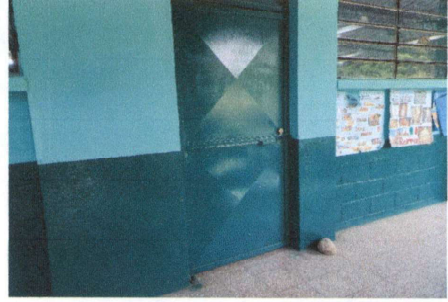
FOTO 8: MANTENIMIENTO A 9 PUERTAS DE METAL

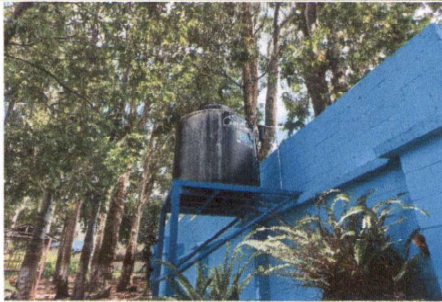
FOTO 9: SUSTITUCIÓN DE ACCESORIOS EN DEPÓSITO DE AGUA

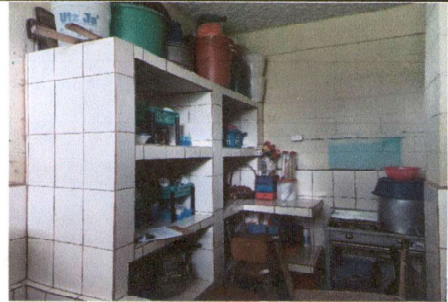
FOTO 10: SUSTITUCIÓN DE PISO Y AZULEJO EN COCINA. (SE INSTALARON ÚNICAMENTE 30M2 DE AZULEJO Y LA COCINA YA NO CUENTA CON MÁS ESPACIO PARA INSTALACIÓN DE AZULEJO, LOS 63 M2 RESTANTES SE DEBERÁN INSTALAR EN OTRA ÁREA Y DEJAR CONSTANCIA EN ACTA)
