SITUACIÓN DEFICIENCIAS DETERMINADAS: PREVIO  DURANTE  POSTERIOR

DEPARTAMENTO:	Ciudad Capital	MUNICIPIO:	Zona 19
NOMBRE DEL ESTABLECIMIENTO:	INEB	DIRECCIÓN DEL ESTABLECIMIENTO:	Colonia Florida
CÓDIGO DEL ESTABLECIMIENTO:	00-19-0004-45	FECHA:	29 de abril del 2024

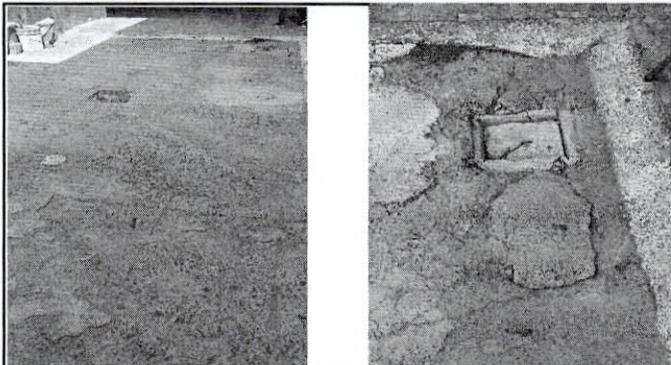
Foto 1: Dos losas y dos tapaderas de concreto dañadas.

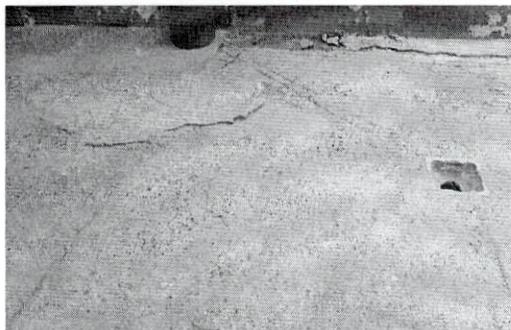
Foto 2: Tercera losa y tapadera de concreto dañada.

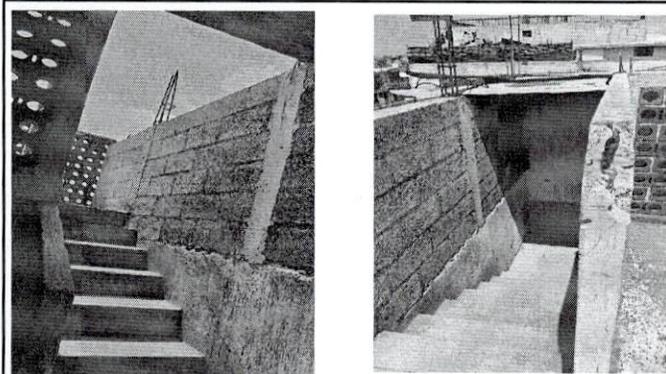
Foto 3: Colocar techo de lámina en la parte de las gradas, ya que en el invierno, entra el agua en los salones de clases.

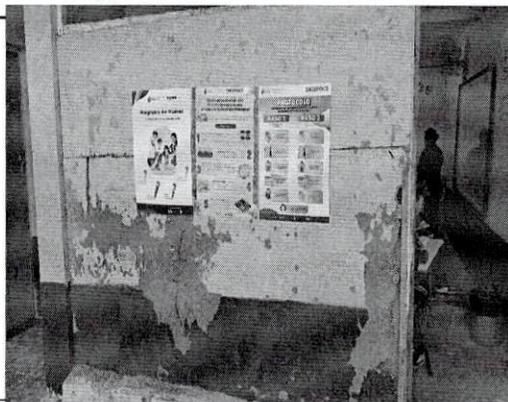
Foto 4: Arreglo de paredes de interior de un salón de clase.

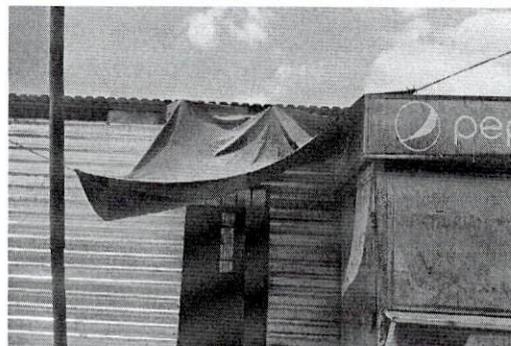
Foto 6: Colocar lámina frente a la puerta de un salón de clases porque por esa parte entra agua de las lluvias.
