**REGISTRO FOTOGRÁFICO
PROGRAMA DE MANTENIMIENTO DE EDIFICIOS ESCOLARES PÚBLICOS**

DEPARTAMENTO:	GUATEMALA	MUNICIPIO:	ZONA 21
NOMBRE DEL ESTABLECIMIENTO:	INEB LA ARENERA J.V.	DIRECCIÓN DEL ESTABLECIMIENTO:	17a. Calle A Esquina Asentamiento La Arenera Parte Alta
CÓDIGO DEL ESTABLECIMIENTO:	00-21-0022-45	FECHA:	28/05/2024

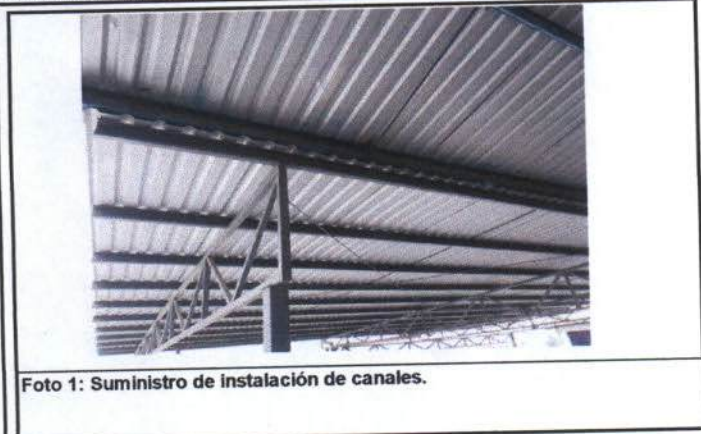
Foto 1: Suministro de instalación de canales.

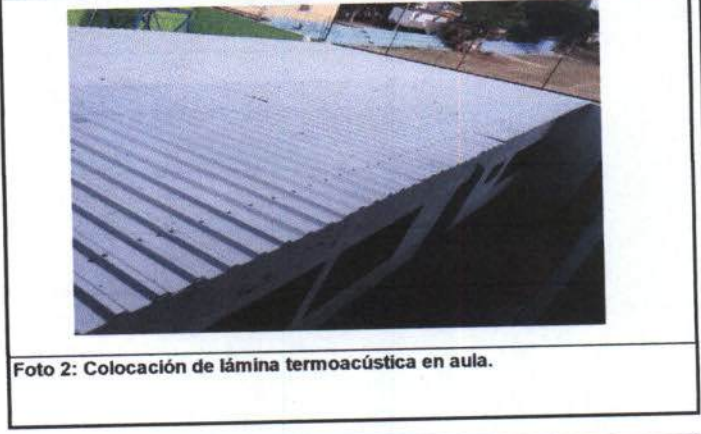
Foto 2: Colocación de lámina termoacústica en aula.

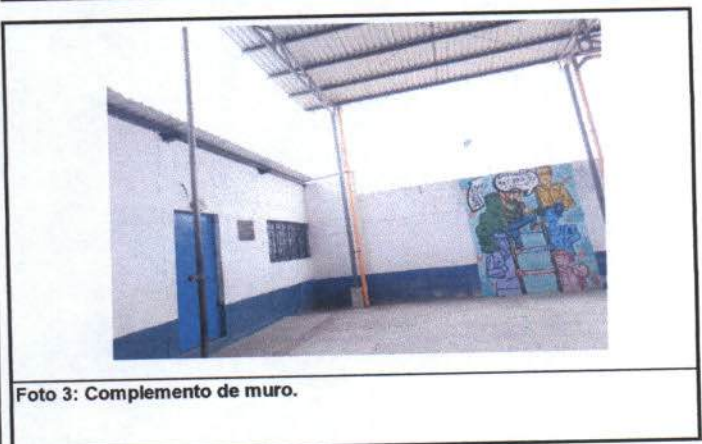
Foto 3: Complemento de muro.

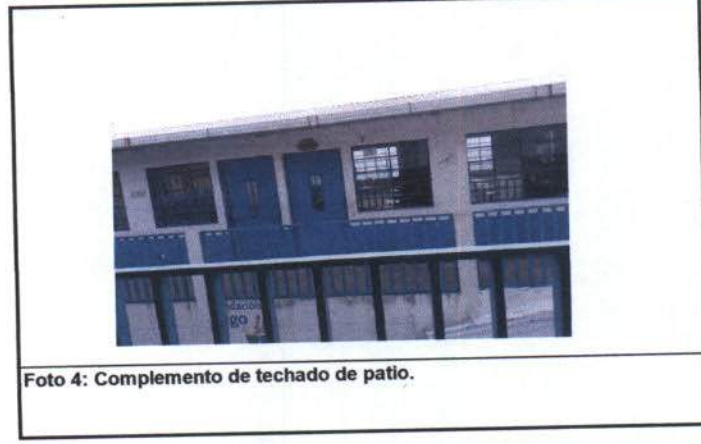
Foto 4: Complemento de techado de patio.

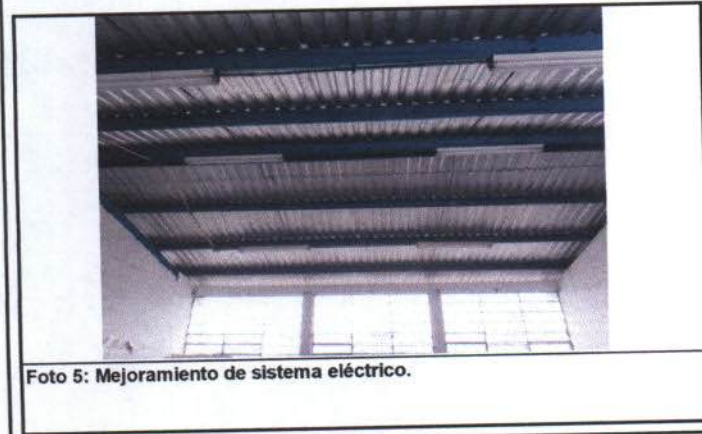
Foto 5: Mejoramiento de sistema eléctrico.

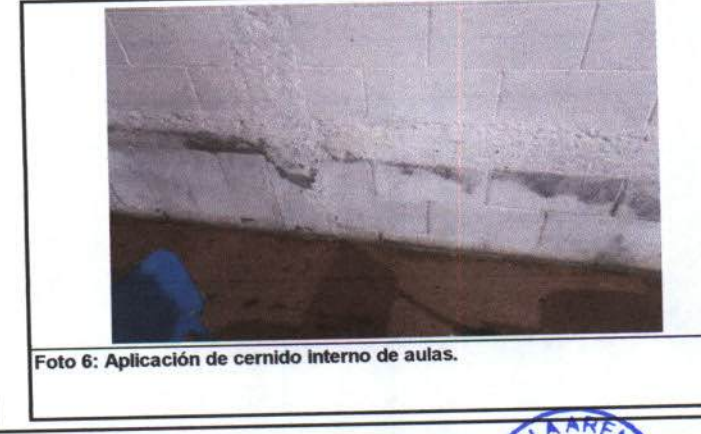
Foto 6: Aplicación de cernido interno de aulas.
