SITUACIÓN DEFICIENCIAS DETERMINADAS

DEPARTAMENTO:	GUATEMALA	MUNICIPIO:	GUATEMALA
NOMBRE DEL ESTABLECIMIENTO:	ESCUELA OFICIAL URBANA MIXTA NO. 105 NIMAJUYU "C"	DIRECCIÓN DEL ESTABLECIMIENTO:	16 AVENIDA 19-49 ZONA 21 COLONIA NIMAJUYU
CÓDIGO DEL ESTABLECIMIENTO:	00-21-7511-43	FECHA:	28/8/2024

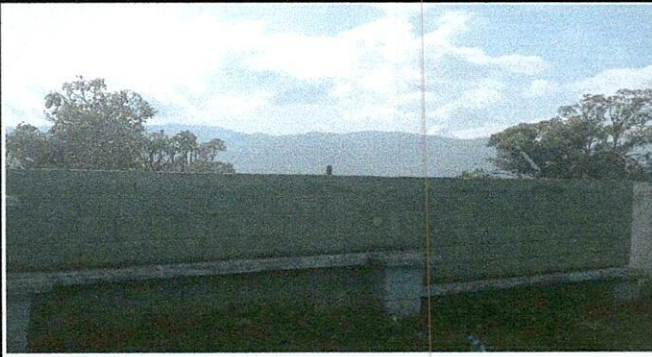
Foto 1: LEVANTADO DE 31 MTS 2 DE MALLA EN MURO PERIMETRAL

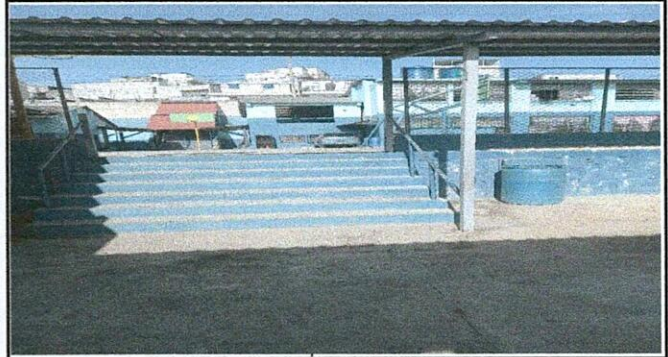
Foto 2 CONSTRUCCION DE RAMPA DE ACCESO

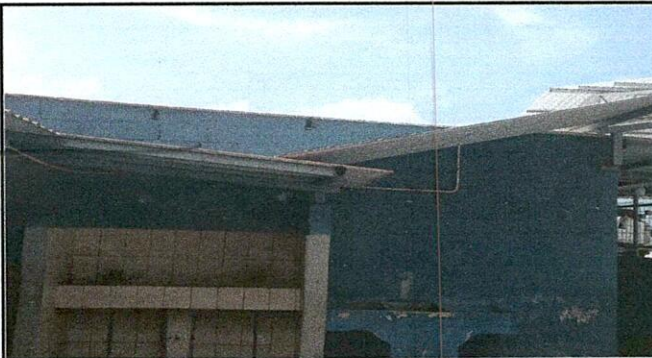
Foto: 3 AMPLIACIÓN DE GALERA EN BAÑOS

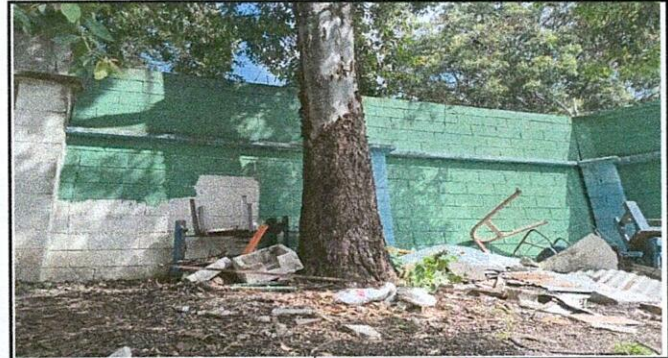
Foto: 4 REFORZAMIENTO DE 6 M. DE PARED EN MURO PERIMETRAL

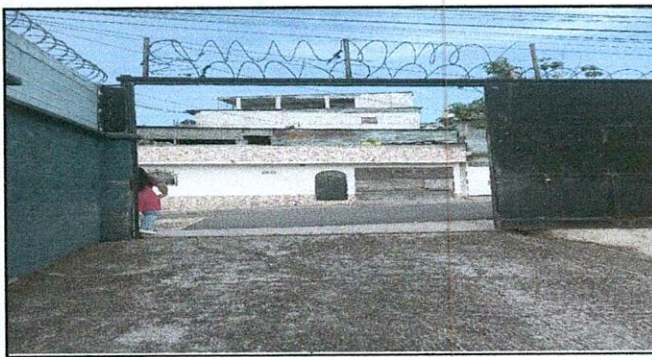
Foto: 5 ELABORACION DE PORTON DE ACDESO DE ENTRADA DE 4\*3.4 MTS

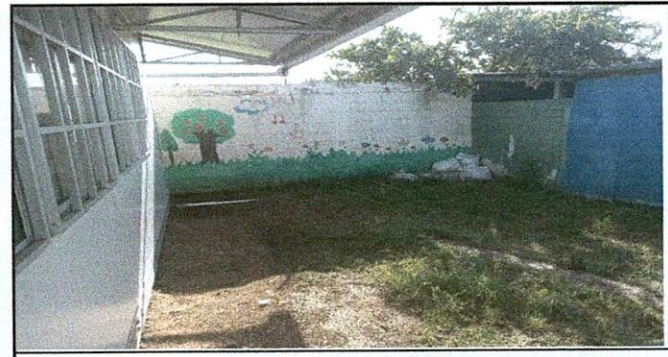
Foto: 6 INSTALACION DE PLANCHA DE CEMENTO DE 50 M2

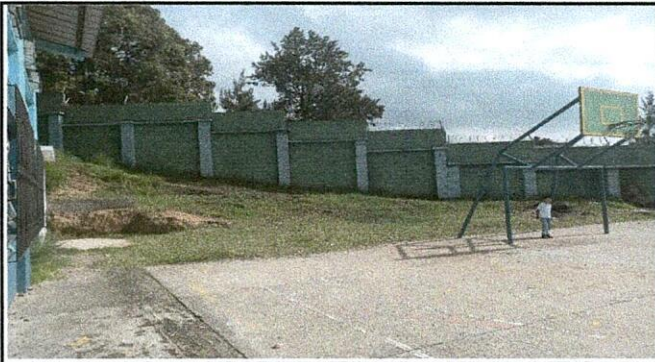
FOTO 7: LEVANTADO DE 15 METROS DE 2 HILADAS DE BLOCK Y MALLA DE 1.50 METROS DE ALTURA

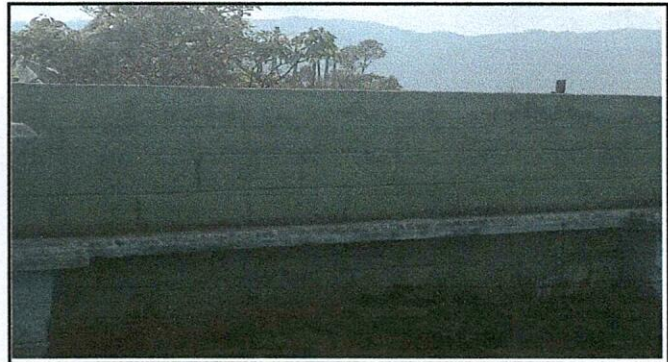
FOTO 8: AMPLIACIÓN DE MALLA DE 4 MTS. CON PUERTA DE ACCESO.

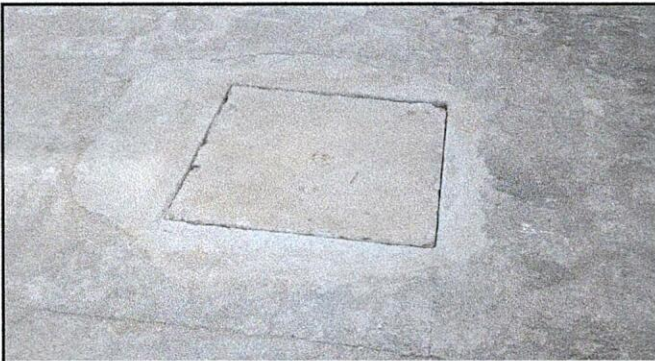
FOTO 9: LIMPIEZA DE FOSAS.
