DEPARTAMENTO:	GUATEMALA	MUNICIPIO:	GUATEMALA
NOMBRE DEL ESTABLECIMIENTO:	ESCUELA OFICIAL URBANA MIXTA NO. 105 NIMAJUJU "C"	DIRECCIÓN DEL ESTABLECIMIENTO:	16 AVENIDA 19-49 ZONA 21 COLONIA NIMAJUJU
CÓDIGO DEL ESTABLECIMIENTO:	00-21-7511-43	FECHA:	7/11/2024

REGISTRO FOTOGRÁFICO PROGRAMA DE MANTENIMIENTO DE EDIFICIOS ESCOLARES PÚBLICOS

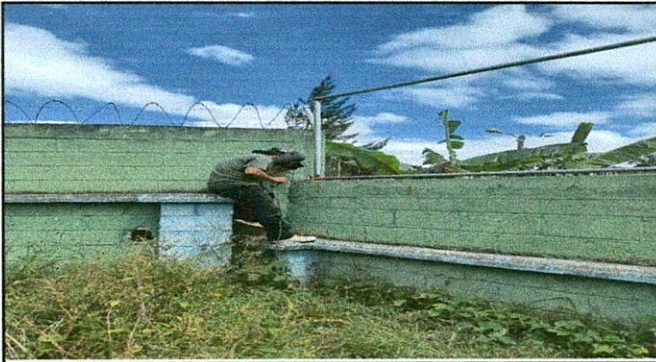
FOTO 1: LEVANTADO DE 31 MTS 2 DE MALLA EN MURO PERIMETRAL

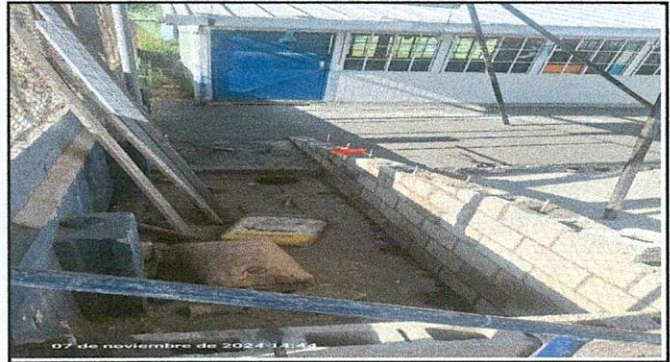
Foto: 2 CONSTRUCCION DE RAMPA DE ACCESO

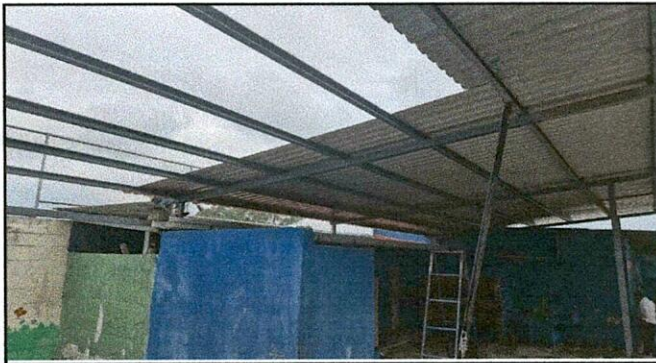
Foto: 3 AMPLIACIÓN DE GALERA EN BAÑOS

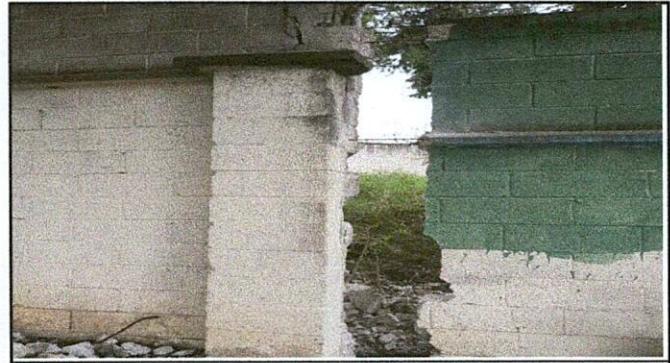
Foto: 4 REFORZAMIENTO DE 6 M. DE PARED EN MURO PERIMETRAL

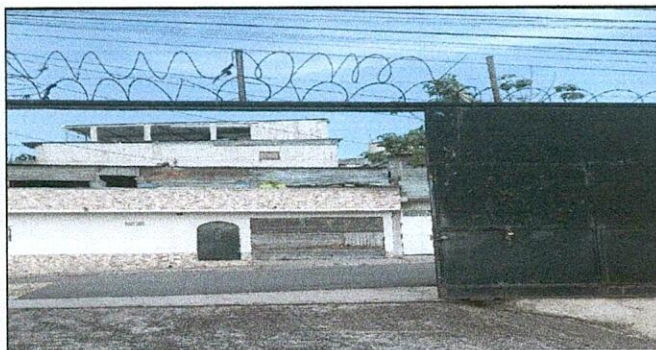
Foto: 5 ELABORACION DE PORTON DE ACDESO DE ENTRADA DE 4*3.4 MTS

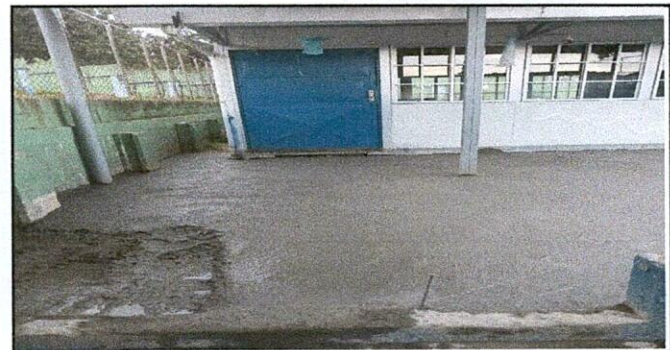
Foto: 6 INSTALACION DE PLANCHA DE CEMENTO DE 50 M2

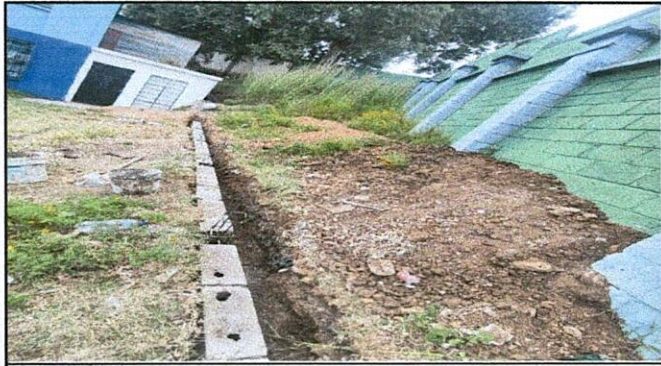
FOTO 7: LEVANTADO DE 15 METROS DE 2 HILADAS DE BLOCK Y MALLA DE 1.50 METROS DE ALTURA

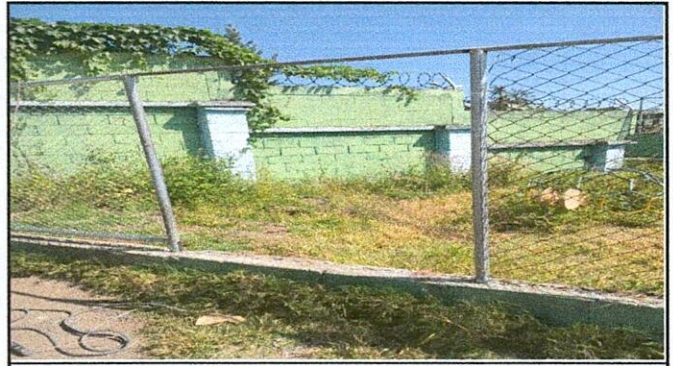
FOTO 8: AMPLIACIÓN DE MALLA DE 4 MTS. CON PUERTA DE ACCESO.
