PROGRAMA DE MANTENIMIENTO DE EDIFICIOS ESCOLARES PÚBLICOS

DEPARTAMENTO:	GUATEMALA	MUNICIPIO:	GUATEMALA
NOMBRE DEL ESTABLECIMIENTO:	ESCUELA OFICIAL RURAL MIXTA SAN ISIDRO LAS HUERTAS	DIRECCIÓN DEL ESTABLECIMIENTO:	36 CALLE 33-04 CANTON LAS HUERTAS CANALITOS ZONA 24.
CÓDIGO DEL ESTABLECIMIENTO:	00-24-0003-43	FECHA:	01/03/2024

SITUACIÓN DEFICIENCIAS DETERMINADAS      PREVIO       DURANTE       POSTERIOR

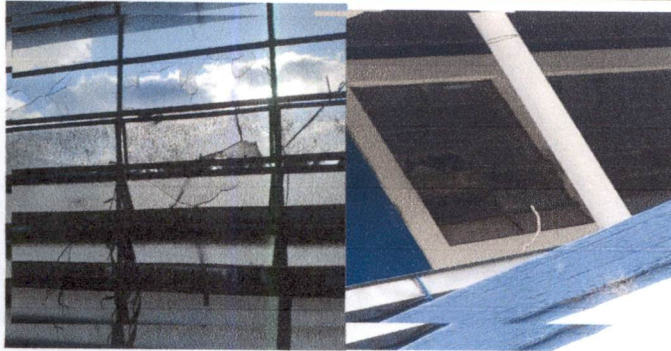
Foto1: cambiar todos los vidrios que se encuentran quebrados, echar silicon donde falte, limpiar balcones y pintarlos

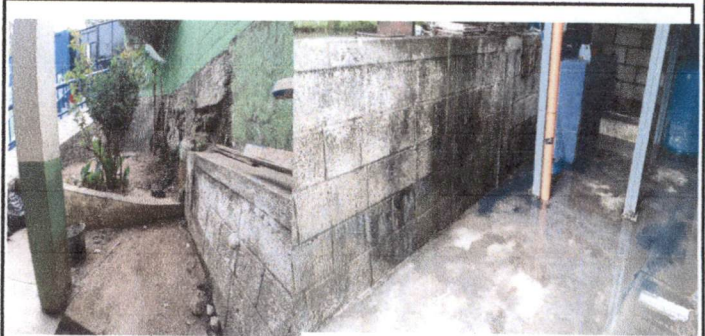
Foto 2: Reparar muro de contencion con piedra, electromalla y recubrimiento de concreto, Reinstalación y reparación de banquetita para niños, Muro de el lado de enfrente se esta desboronando. Area de baños

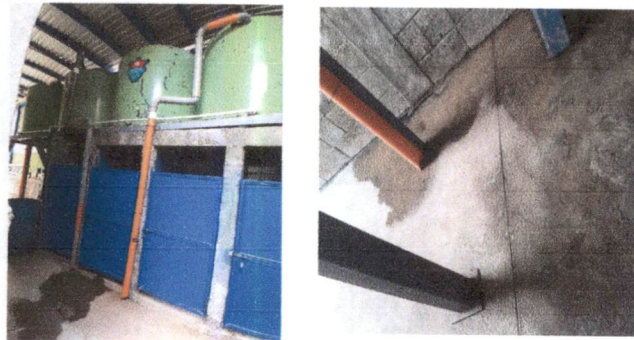
Foto 3: Entubar bajas de agua pluvias a cuneta y enviar a la salida asi evitar que quede sobre el piso.

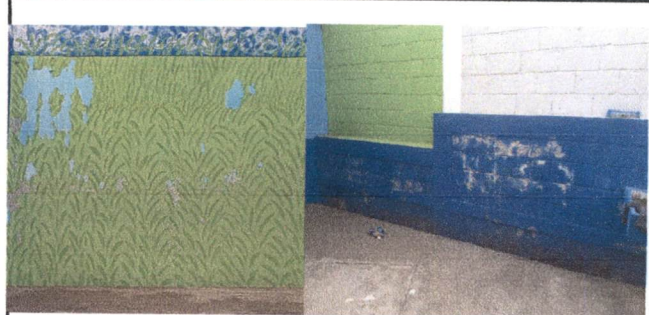
foto 4: Pintar muros interiores

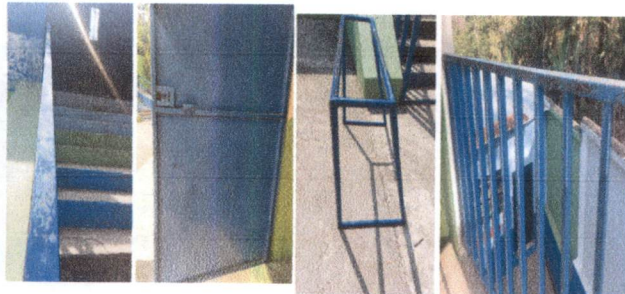
foto 5: mantenimiento a barandas de de metal, entrada principal y segundo nivel

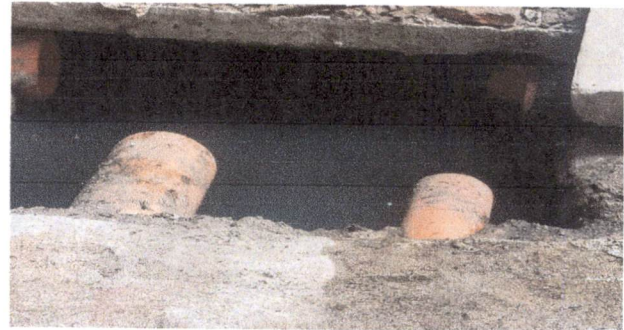
foto 6: Remoción y reubicación de 2 reposaderas, limpieza y extension de nueva linea de agua pluvial

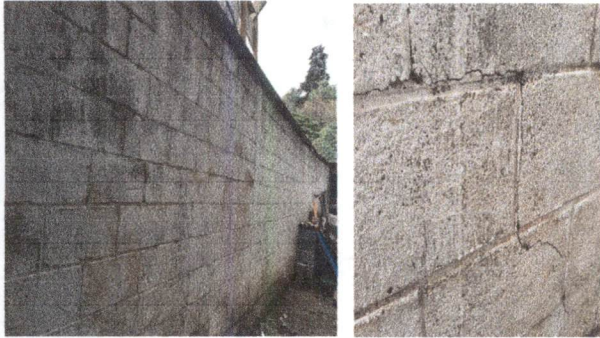
Foto 7: Pared atrás de la Escuela Presenta socavamiento en cemento y se esta rajando en varias áreas. . (colinda con barranco terreno de un vecino)

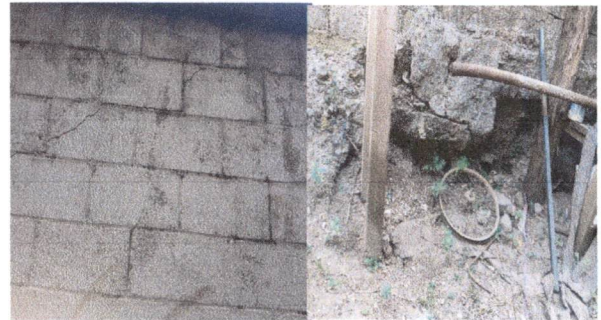
Foto 8: Pared atrás de la Escuela Presenta socavamiento en cemento y se esta rajando en varias áreas. . (colinda con barranco terreno de un vecino)

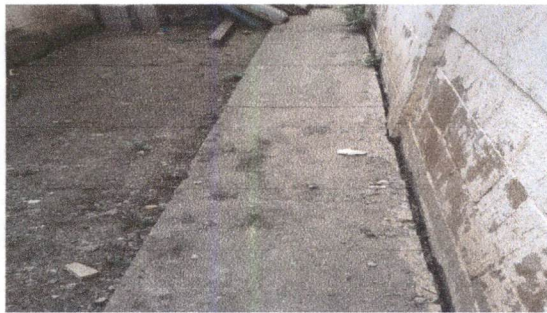
Foto 9: Reparación de banquetas y planchas de concreto patio trasero

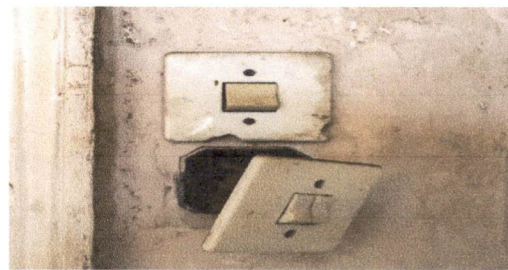
Foto 10: Cambio de Suich y tomacorrientes de luz , revisar plafoneras y cables en mal estado.
