SITUACIÓN DEFICIENCIAS DETERMINADAS

DEPARTAMENTO:	GUATEMALA	MUNICIPIO:	GUATEMALA
NOMBRE DEL ESTABLECIMIENTO:	ESCUELA OFICIAL RURAL MIXTA SAN ISIDRO LAS HUERTAS	DIRECCIÓN DEL ESTABLECIMIENTO:	36 CALLE 33-04 CANTON LAS HUERTAS CANALITOS ZONA 24.
CÓDIGO DEL ESTABLECIMIENTO:	00-24-0003-43	FECHA:	01/06/2024 AL 30/07/2024

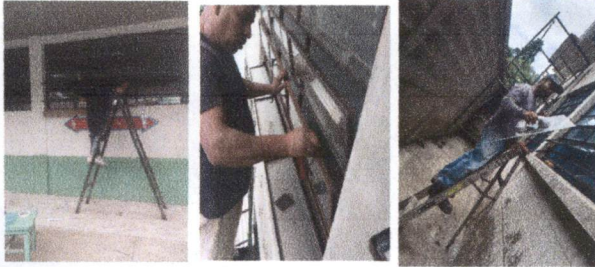
Foto1: cambiar todos los vidrios que se encuentren quebrados, echar silicon donde falte, limpiar balcones y pintarlos

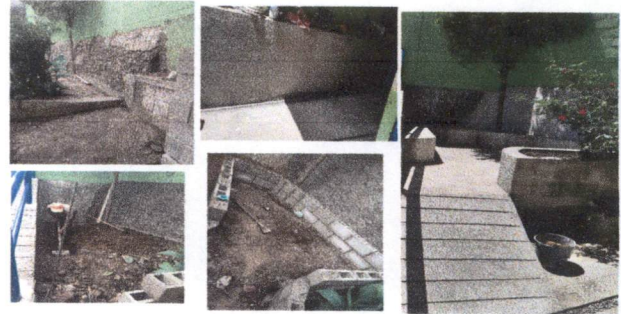
Foto 2: Reparar muro de contencion con piedra, electromalla y recubrimiento de concreto, Reinstalación y reparacion de banquetita para niños, Muro de el lado de enfrente se esta desboronando. Area de baños

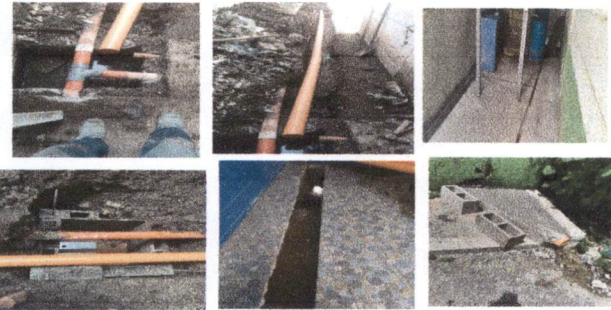
Foto 3: Entubar bajas de agua pluvias a cuneta y enviar a la salida asi evitar que quede sobre el piso.

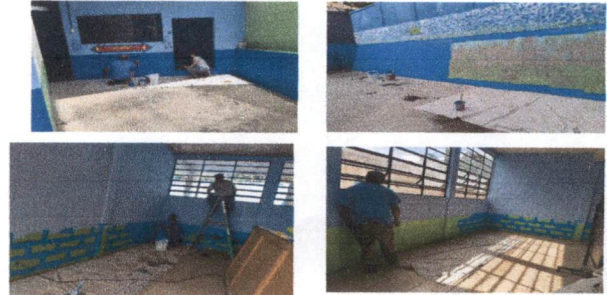
foto 4: Pintar muros interiores

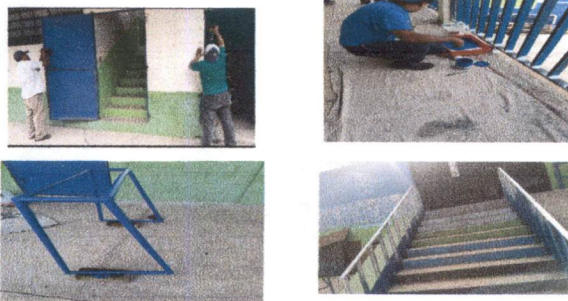
foto 5: mantenimiento a barandas de de metal, entrada principal y segundo nivel

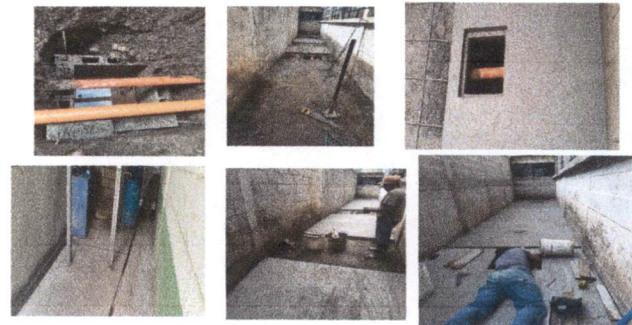
foto 6: Remoción y reubicación de 2 reposaderas, limpieza y extension de nueva linea de agua pluvial

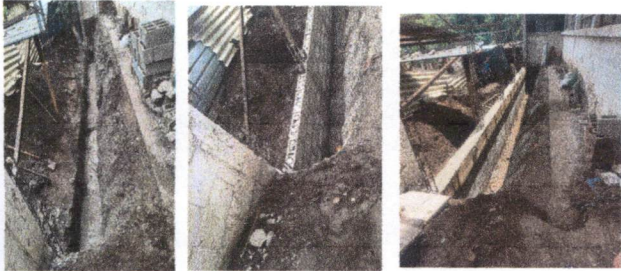
Foto 7: Pared atrás de la Escuela Presenta socavamiento en cemento y se esta rajando en varias áreas. . (colinda con barranco terreno de un vecino)

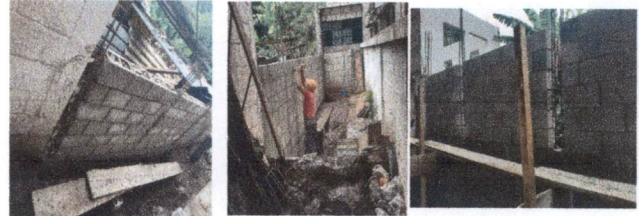
Foto 8: Pared atrás de la Escuela Presenta socavamiento en cemento y se esta rajando en varias áreas. . (colinda con barranco terreno de un vecino)

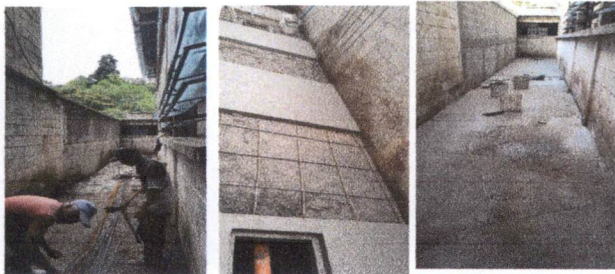
Foto 9: Reparación de banquetas y planchas de concreto patio trasero

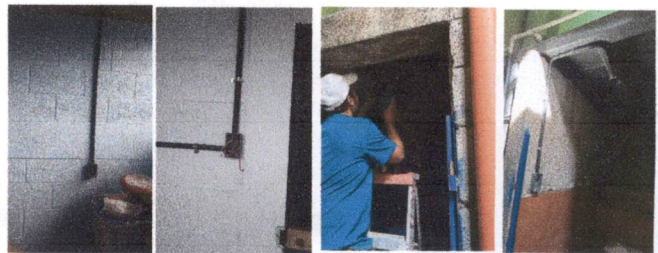
Foto 10: Cambio de Suich y tomacorrientes de luz , revisar plafoneras y cables en mal estado.
