SITUACIÓN DEFICIENCIAS DETERMINADAS

DEPARTAMENTO:	GUATEMALA	MUNICIPIO:	GUATEMALA
NOMBRE DEL ESTABLECIMIENTO:	ESCUELA OFICIAL RURAL MIXTA SAN ISIDRO LAS HUERTAS	DIRECCIÓN DEL ESTABLECIMIENTO:	36 CALLE 33-04 CANTON LAS HUERTAS CANALITOS ZONA 24.
CÓDIGO DEL ESTABLECIMIENTO:	00-24-0003-43	FECHA:	31/07/2024

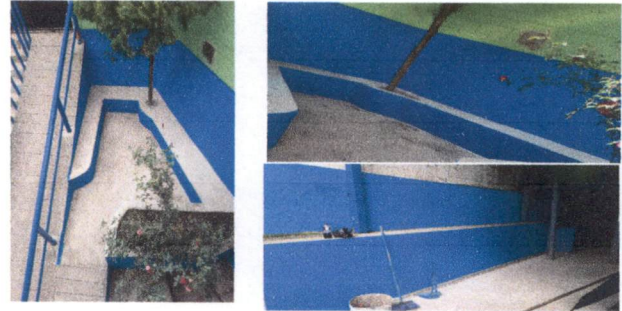
Foto 2: Reparar muro de contención con piedra, electromalla y recubrimiento de concreto, Reinstalación y reparación de banquetita para niños, Muro de el lado de enfrente se esta desboronando. Area de baños

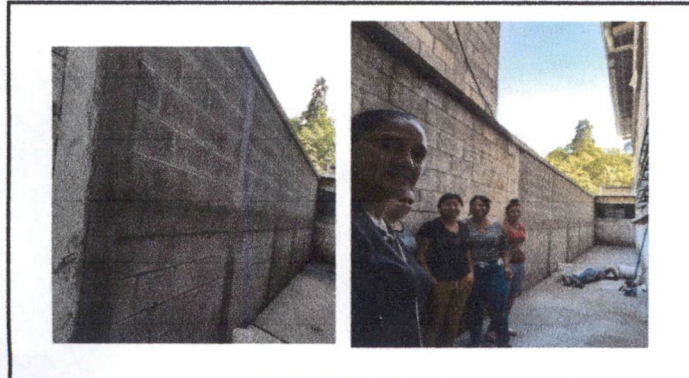
Foto 7: Pared atrás de la Escuela Presenta socavamiento en cemento y se esta rajando en varias áreas. . (colinda con barranco terreno de un vecino)

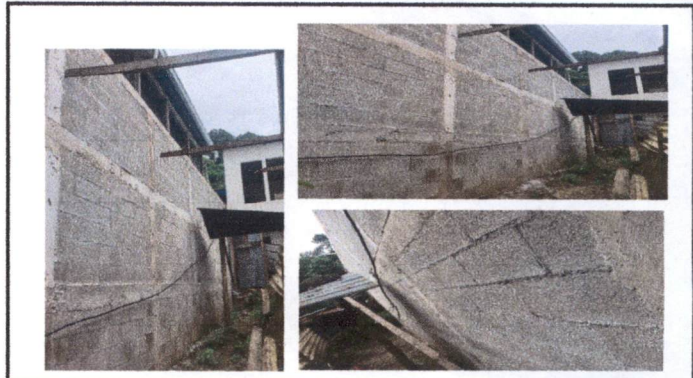
Foto 8: Pared atrás de la Escuela Presenta socavamiento en cemento y se esta rajando en varias áreas. . (colinda con barranco terreno de un vecino)
