**REGISTRO FOTOGRÁFICO  
PROGRAMA DE MANTENIMIENTO DE EDIFICIOS ESCOLARES PÚBLICOS**

PRA-FOR-123  
Versión 1

DEPARTAMENTO:	Guatemala	MUNICIPIO:	Guatemala
NOMBRE DEL ESTABLECIMIENTO:	INEB "Mariano Ricardo Oliva Mazariegos" J.M	DIRECCIÓN DEL ESTABLECIMIENTO:	Lote 8 Manzana 53 Canton Central Canalitos zona 24
CÓDIGO DEL ESTABLECIMIENTO:	00-24-0006-45	FECHA:	30 DE MAYO DE 2024

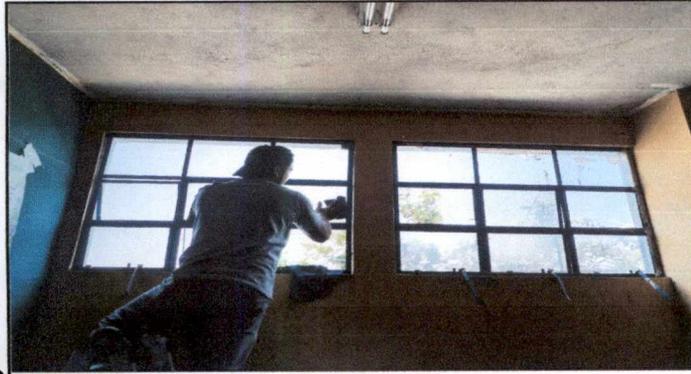
Foto1: Mantenimiento de estructura de ventana y vidrio a 12 metros cuadrados incluyendo limpieza y pintura, en salones 2 y 3 del primer nivel.

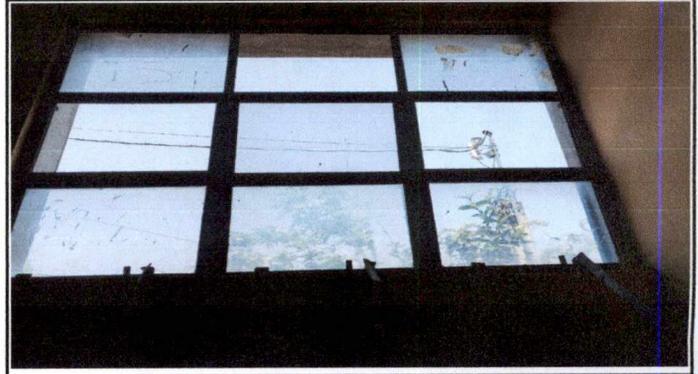
Foto1: Mantenimiento de estructura de ventana y vidrio a 12 metros cuadrados incluyendo limpieza y pintura, en salones 2 y 3 del primer nivel.

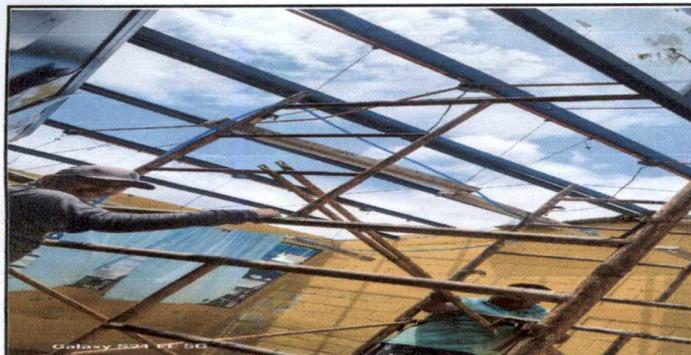
Foto 2: Desmontaje de lamina durasita existente, e instalacion de 600 mts cuadrados de lamina troquelada perfil E26, calibre 26 recubrimiento de aluminio y zinc, color natural aluminizado, fijadas a las costaneras mediante tornillos ALRT APLUS(A+) 5/16x2" punta de broca con empaque de neoprena, con un minimo de 3 tornillos en cada lamina, en los salones 1, 2 y 3 del segundo nivel

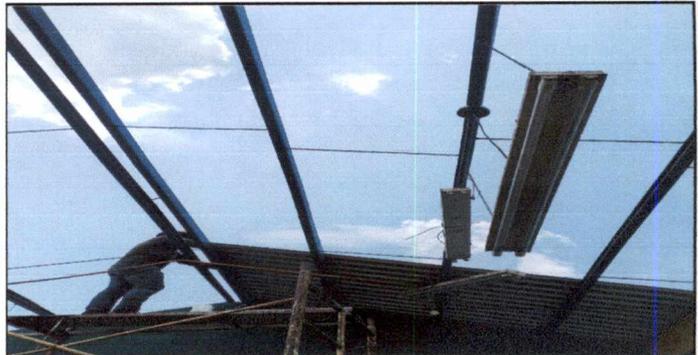
Foto 2: Desmontaje de lamina durasita existente, e instalacion de 600 mts cuadrados de lamina troquelada perfil E26, calibre 26 recubrimiento de aluminio y zinc, color natural aluminizado, fijadas a las costaneras mediante tornillos ALRT APLUS(A+) 5/16x2" punta de broca con empaque de neoprena, con un minimo de 3 tornillos en cada lamina, en los salones 1, 2 y 3 del segundo nivel

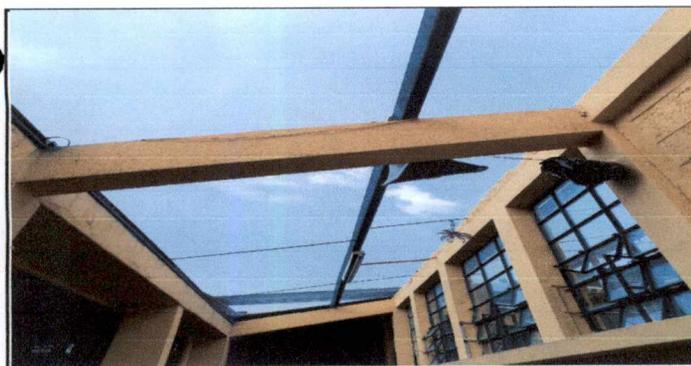
Foto 3 : Aplicación 220 mts cuadrados de pintura a estructura metalica, costaneras de color azul de secado rapido incluye limpieza y lijado, despues del desmontaje de laminas de debere retocar los desperfectos que sufra la pintura, para las aulas 1, 2, 3 y corredor del segundo nivel

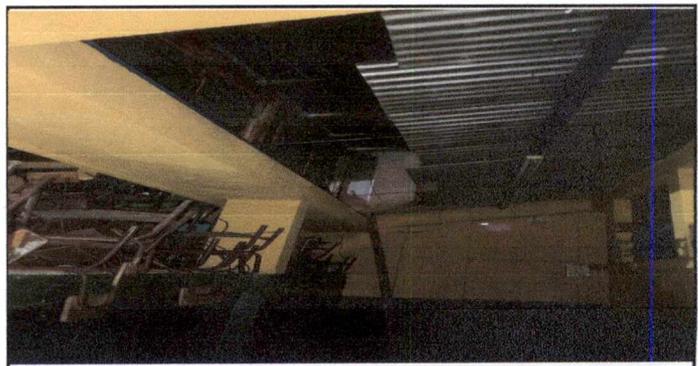
Foto 3: Aplicación 220 mts cuadrados de pintura a estructura metalica, costaneras de color azul de secado rapido incluye limpieza y lijado, despues del desmontaje de laminas de debere retocar los desperfectos que sufra la pintura, para las aulas 1, 2, 3 y corredor del segundo nivel

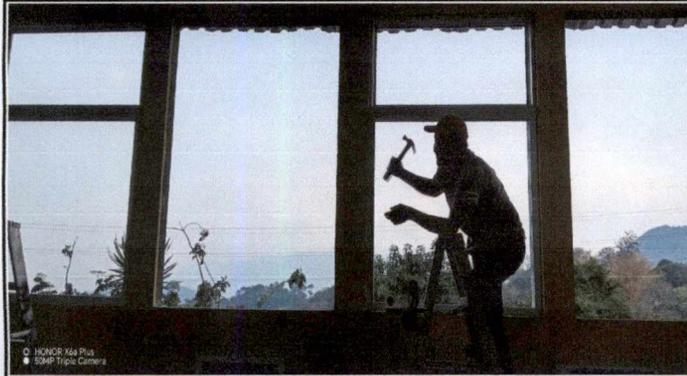
Foto 4: Sustitucion de ventana de metal por ventana de PVC con medidas de 181 metros de alto por 124 metros de ancho incluye cambio de vidrio de los salones 1, 2 y 3 del segundo nivel.

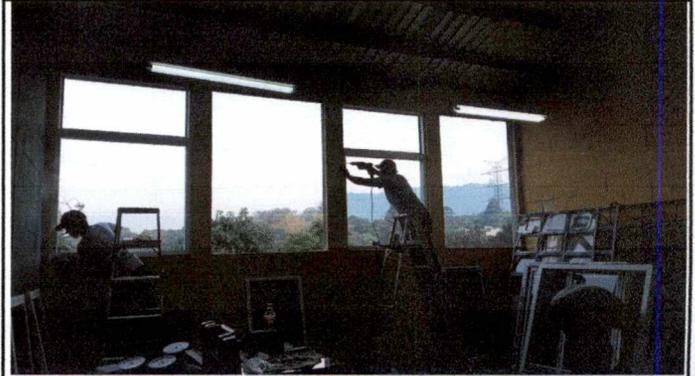
Foto 4: Sustitucion de ventana de metal por ventana de PVC con medidas de 181 metros de alto por 124 metros de ancho incluye cambio de vidrio de los salones 1, 2 y 3 del segundo nivel.

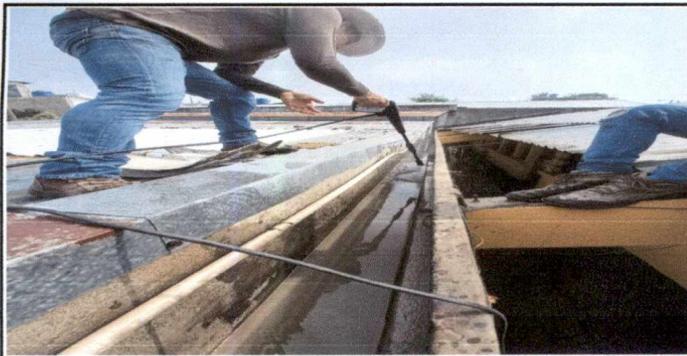
Foto 6: Impermeabilizacion de 22 mts cuadrados de canal de cemento, reparacion de paredes laterales a inferior de 22 mts cuadrados de canal de cemento existente, eliminando grietas y fisuras con cerrido fino con cemento y arena de rio, en el pasillo de los salones 1, 2 y 3 del segundo nivel.

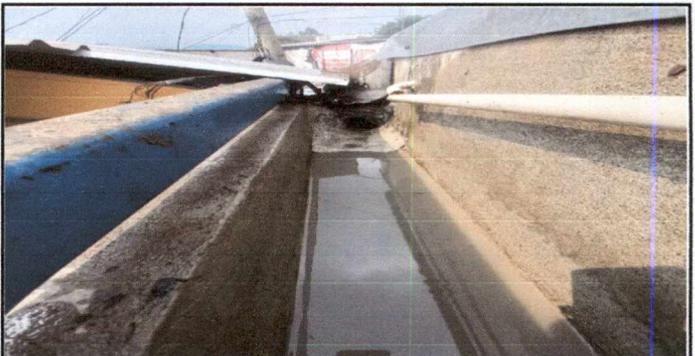
Foto 6: Impermeabilizacion de 22 mts cuadrados de canal de cemento, reparacion de paredes laterales a inferior de 22 mts cuadrados de canal de cemento existente, eliminando grietas y fisuras con cerrido fino con cemento y arena de rio, en el pasillo de los salones 1, 2 y 3 del segundo nivel.
