REGISTRO FOTOGRÁFICO DE SEGUIMIENTO Y MONITOREO A INTERVENCIÓN

DEPARTAMENTO:	GUATEMALA	MUNICIPIO:	ZONA 24
NOMBRE DEL ESTABLECIMIENTO:	EODP ANEXA A EORM NO. 610 "HECTOR NUILA ARREAGA"	DIRECCIÓN DEL ESTABLECIMIENTO:	LOTE 5 "A" MANZANA 78, CANTON EL PORVENIR DE CANALITOS
CÓDIGO DEL ESTABLECIMIENTO:	00-24-0014-42	FECHA DE LA INSPECCIÓN:	6/12/2024

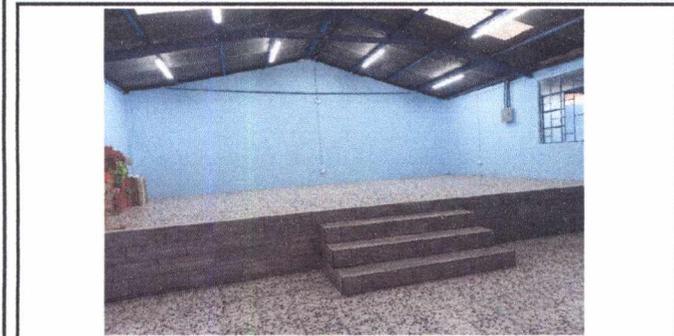
FOTO 1: SUMINISTRO Y FABRICACIÓN DE ESCENARIO

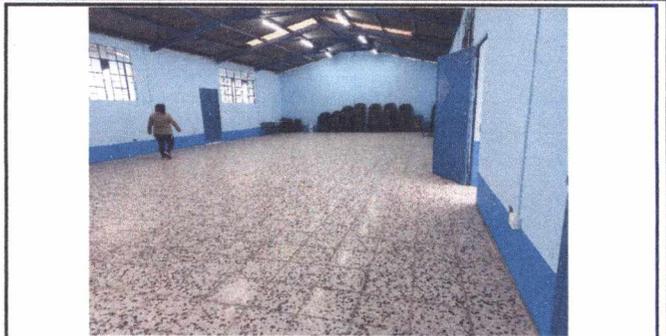
FOTO 2: SUSTITUCIÓN DE PISO DE GRANITO EN SALÓN

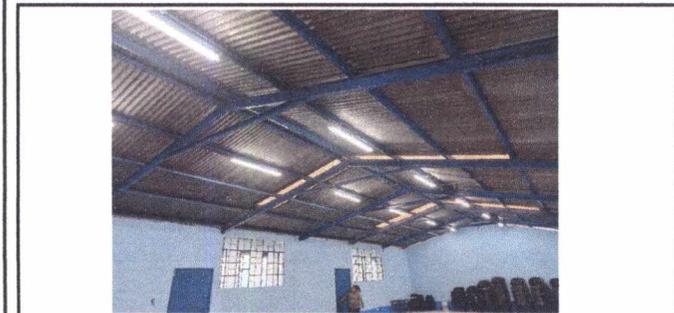
FOTO 3: INSTALACIÓN DE LÁMPARAS TIPO LED DE 2 TUBOS EN INTERIOR DE SALÓN

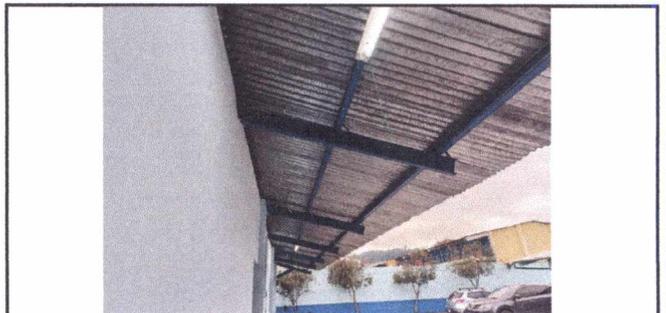
FOTO 4: INSTALACIÓN DE LÁMPARAS TIPO LED DE 2 TUBOS EN ÁREA EXTERIOR DE SALÓN

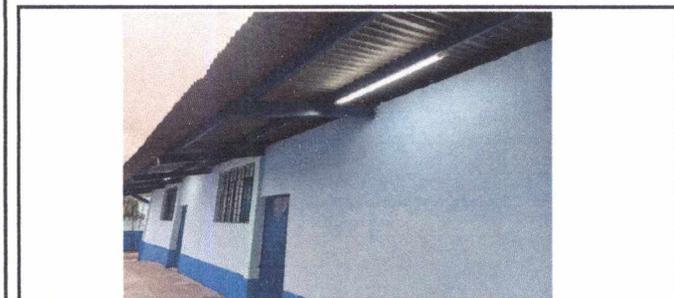
FOTO 5: INSTALACIÓN DE LÁMPARAS TIPO LED DE 2 TUBOS EN ÁREA EXTERIOR DE SALÓN

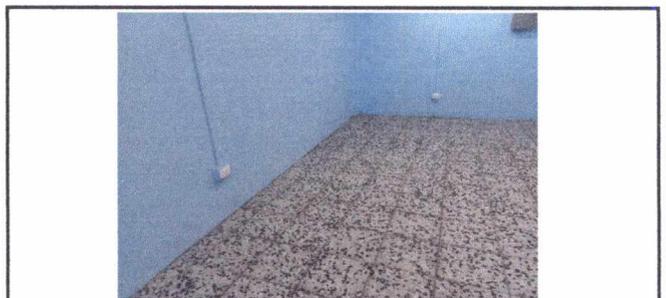
FOTO 6: INSTALACIÓN DE TOMACORRIENTES DOBLES

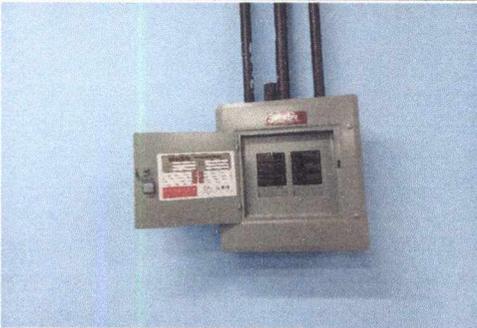
FOTO 7: INSTALACIÓN DE TABLERO ELÉCTRICO DE 8 POLOS Y 6 FLIPONES

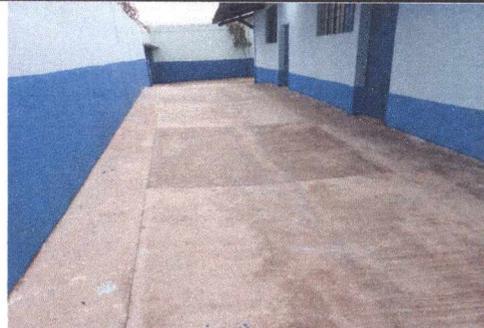
FOTO 8: FUNDICIÓN DE TORTA DE CONCRETO EN PATIO

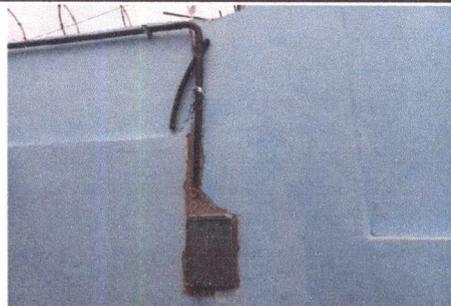
FOTO 9: SUSTITUCIÓN DE CABLEADO ELÉCTRICO EN ACOMETIDA Y CAMBIO DE BASES EN CAJA SOCKET

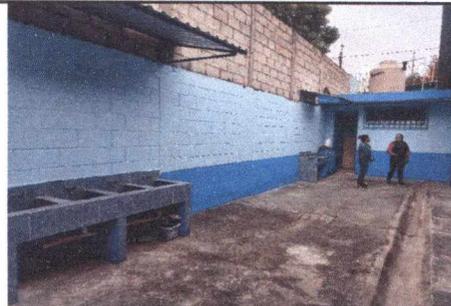
FOTO 10: APLICACIÓN DE PINTURA EN MUROS
