CENTRO EDUCATIVO PÚBLICO A SER ATENDIDO

DEPARTAMENTO:	Guatemala	MUNICIPIO:	Guatemala
NOMBRE DEL ESTABLECIMIENTO:	EODP Licda. Miriam Azucena Recinos Contreras de De León	DIRECCIÓN DEL ESTABLECIMIENTO:	26 calle 01-18, Cantón El Porvenir, Canalitos, zona 24.
CÓDIGO DEL ESTABLECIMIENTO:	00-24-9618-42	FECHA:	01 de marzo de 2,024
NOMBRE DE DIRECTOR:	Ligia Marisol Rodríguez Paniagua	NÚMERO DE TELÉFONO:	44569844

SITUACIÓN DEFICIENCIAS DETERMINADAS

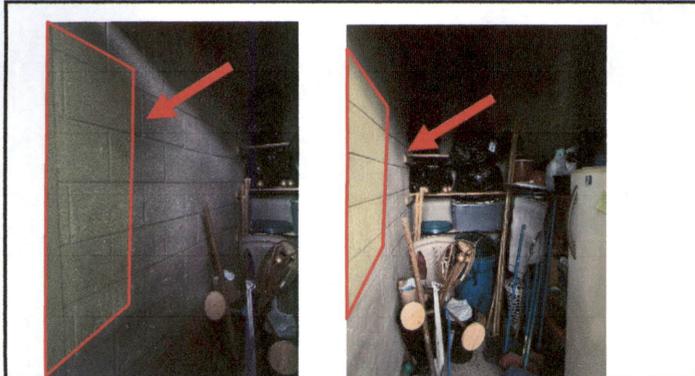
Foto 1: VENTANA: Apertura de vano para ventana de 1x1.70m e instalación de ventana

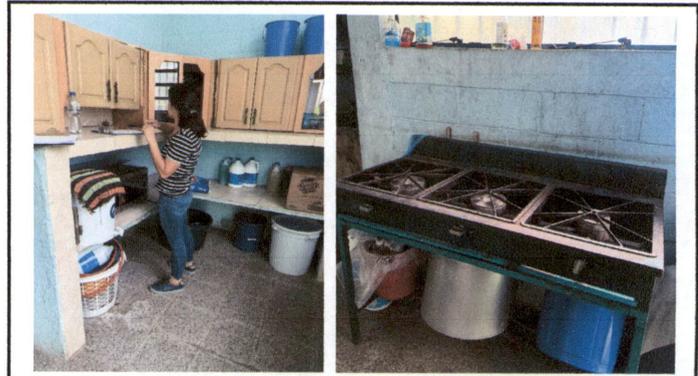
Foto 2: REPARACIÓN DE COCINA: Demolición de mueble de cocina actual porque no es funcional por altura de 1.24m, Construcción de 4ml de nuevo mueble y colocación de azulejo área de estufa.

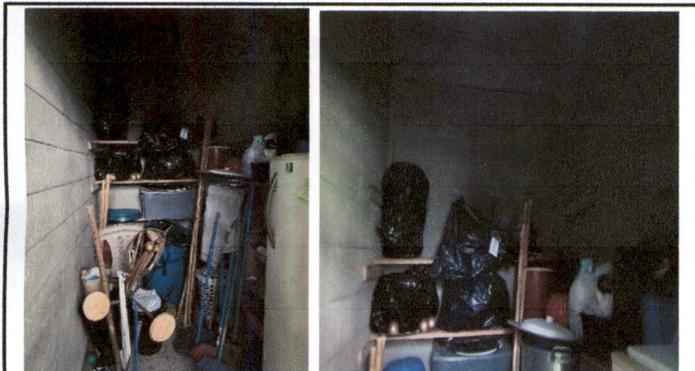
Foto 3: REPARACIÓN DE COCINA: Construcción de mueble, 4.02 ml área de bodega de cocina

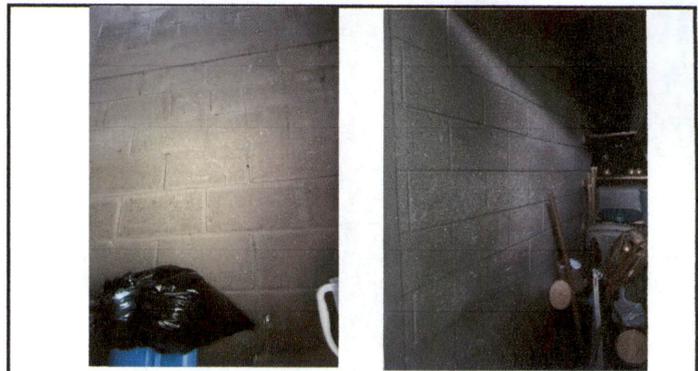
Foto 4: REPELLO Y CERNIDO: Acabado, base gris y base blanca Monocapa. Área de cocina

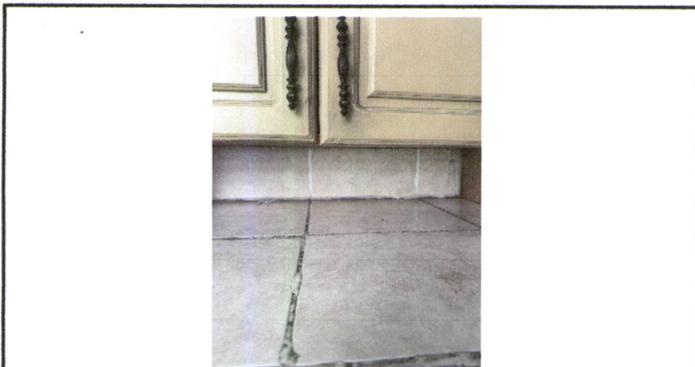
Foto 5: REPARACIÓN DE SISTEMA ELÉCTRICO: Instalación de tomacorrientes dobles en mueble de cocina. (actualmente no existen)

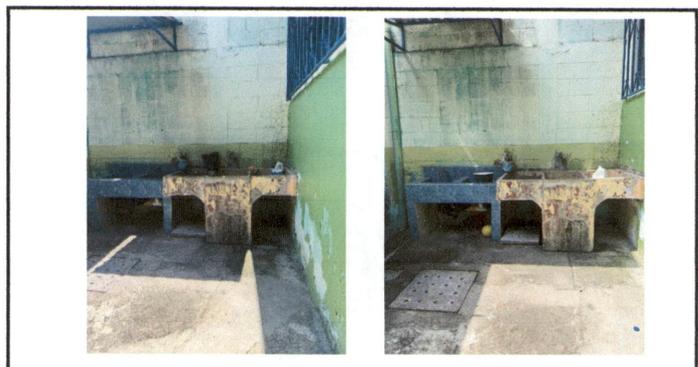
Foto 6: INSTALACIÓN DE PILA: Sustitución de pila de un lavadero, área exterior(patio).

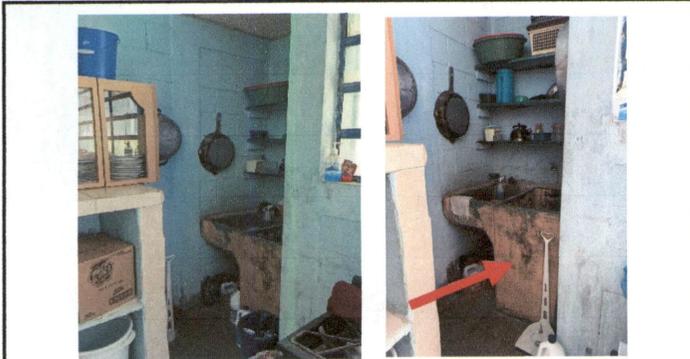
Foto 7: **INSTALACIÓN DE PILA:** Sustitución de pila de un lavadero, área interior(cocina)

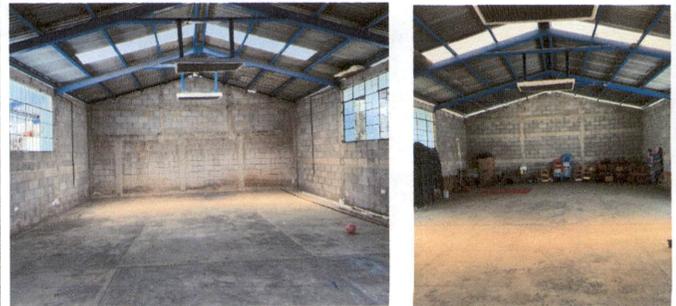
Foto 8: **REPELLO Y CERNIDO Acabado, Base Gris y base blanca Monocapa,** área de salón interior

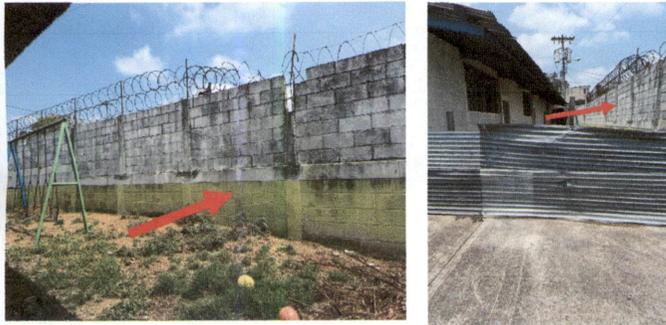
Foto 9: **REPELLO Y CERNIDO :** Acabado, base Gris y base blanca Monocapa, área muro perimetral.

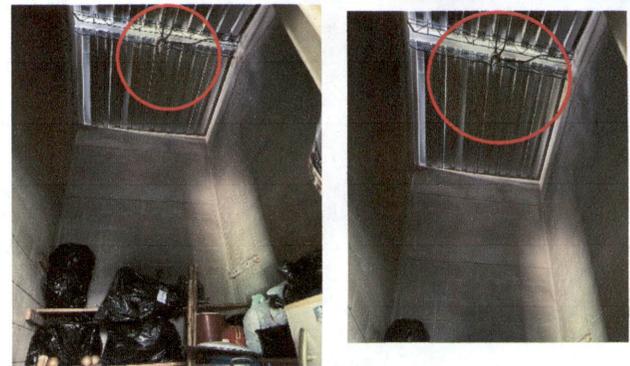
Foto 10: **REPARACIÓN DE SISTEMA ELÉCTRICO:** Cambio de altura de luminaria en bodega de cocina.

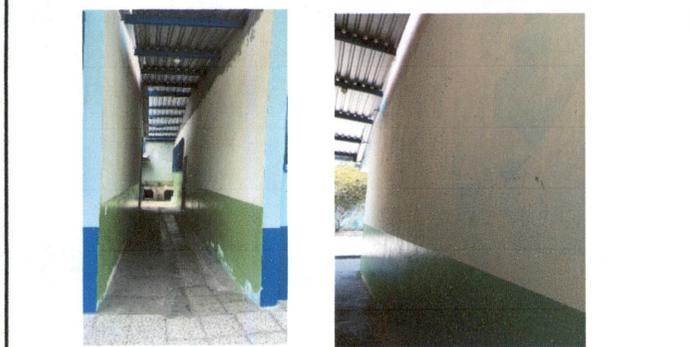
Foto 11. **PINTURA EN MUROS EXTERIORES** Aplicación de pintura.

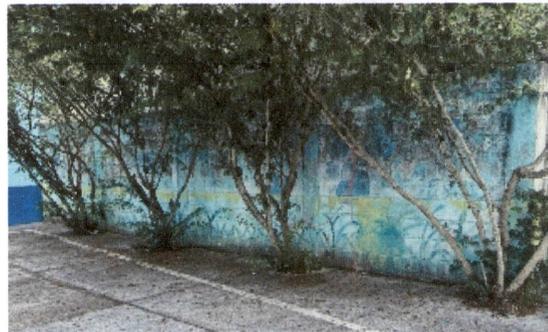
foto 12: **PINTURA EN MUROS EXTERIORES :** Aplicación de pintura

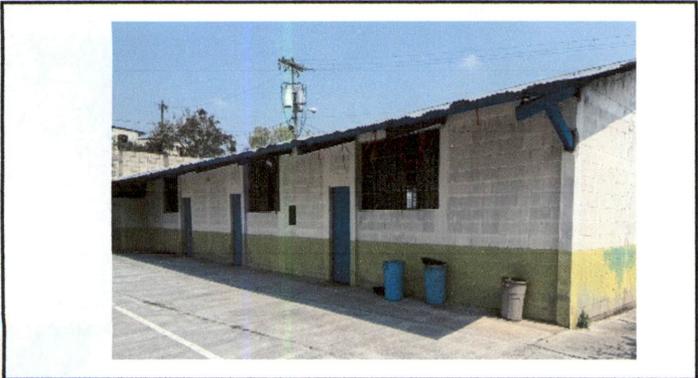
Foto 13: PINTURA EN MUROS EXTERIORES: Aplicación de pintura área exterior de salón. Fachada sur

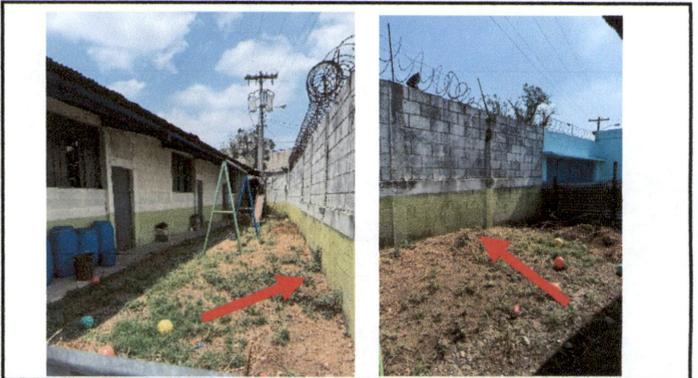
Foto 14: REPARACIÓN DE BANQUETAS DE CONCRETO: Fundición de banquetta en área de jardín. Incluye: nivelación, compactación + fundición de concreto 3,000 psi con acabado rustico

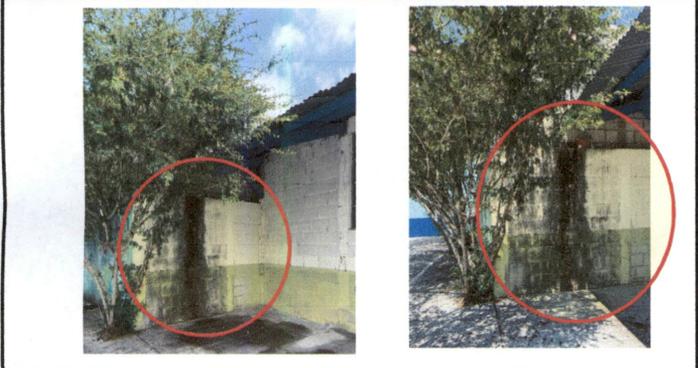
Foto 15: REPARACIÓN DE BAJADA DE AGUA PLUVIAL Reparación de caída de agua sobre muro afuera de salón. Incluye: Colocación de 1.00m. De canal de alto caudal pvc y colocación de bajada con tubo pvc de 3"

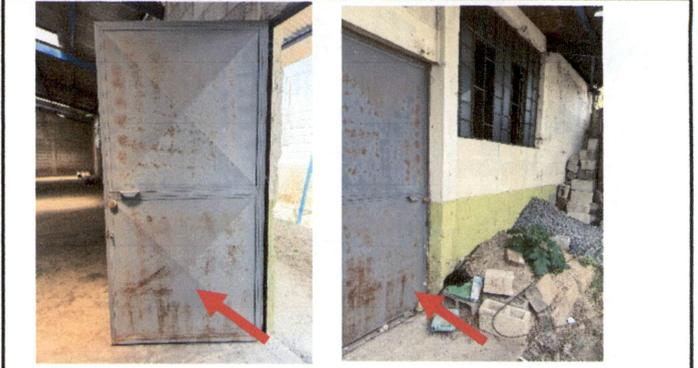
Foto 16: PUERTAS DE METAL: Mantenimiento a 3 puertas en salón. Incluye: Desmontaje, lijado en areas oxidadas, limpieza, pintura y aplicación de lubricante en bisagras.
