SITUACIÓN DEFICIENCIAS DETERMINADAS

DEPARTAMENTO:	Guatemala	MUNICIPIO:	Guatemala
NOMBRE DEL ESTABLECIMIENTO:	EODP Licda. Miriam Azucena Recinos Contreras de León	DIRECCIÓN DEL ESTABLECIMIENTO:	26 calle 01-18, Cantón El Porvenir, Canalitos, zona 24.
CÓDIGO DEL ESTABLECIMIENTO:	00-24-9618-42	FECHA:	16 de mayo de 2024

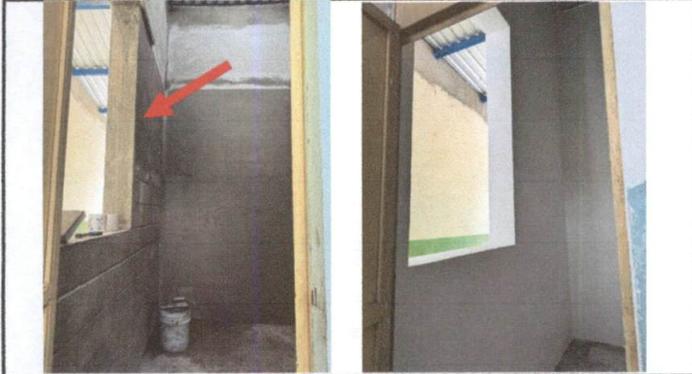
Foto 1: VENTANA: Apertura de vano para ventana de 1x1.70m e instalación de ventana

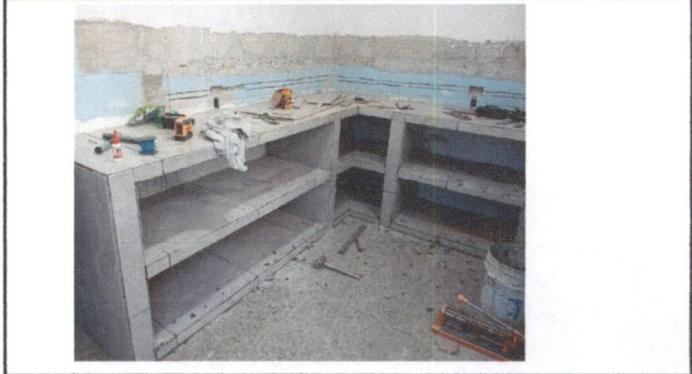
Foto 2: REPARACIÓN DE COCINA: Construcción de 4ml de nuevo mueble y colocación de azulejo área de estufa.

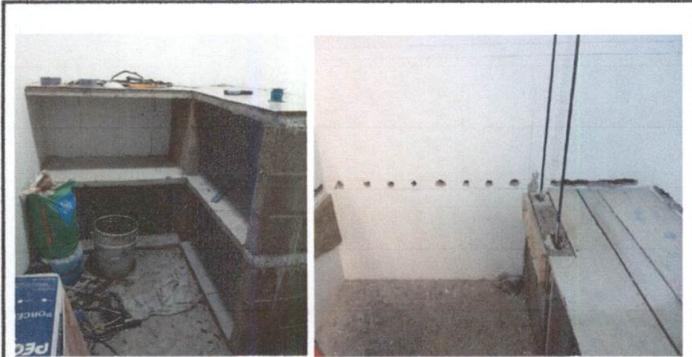
Foto 3: REPARACIÓN DE COCINA: Construcción de mueble, 4.02 ml área de bodega de cocina

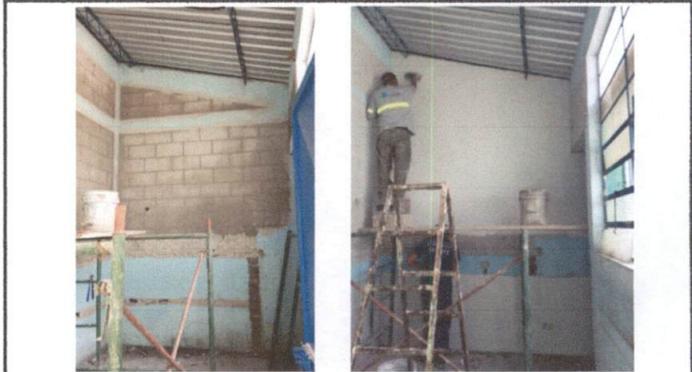
Foto 4: REPELLO Y CERNIDO: Acabado, base gris y base blanca Monocapa. Área de cocina

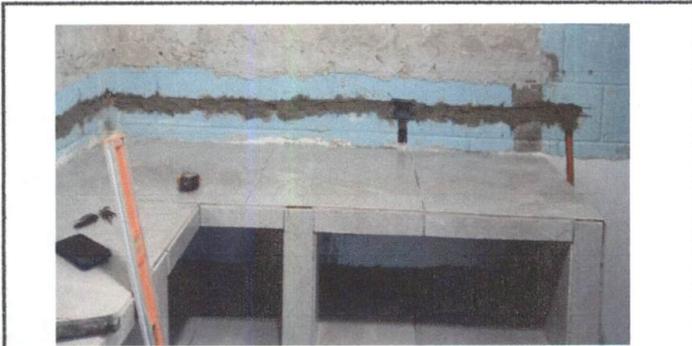
Foto 5: REPARACIÓN DE SISTEMA ELÉCTRICO: Instalación de tomacorrientes dobles en mueble de cocina.

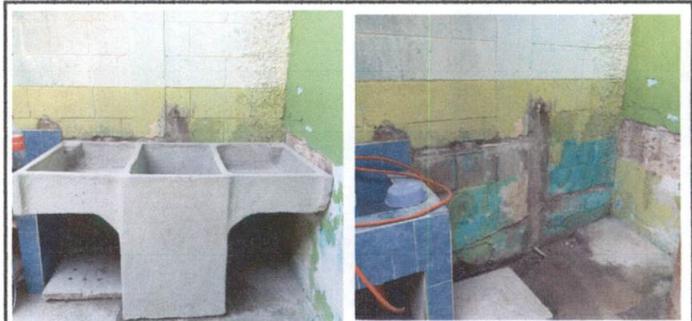
Foto 6: INSTALACIÓN DE PILA: Sustitución de pila de un lavadero, área exterior (patio)

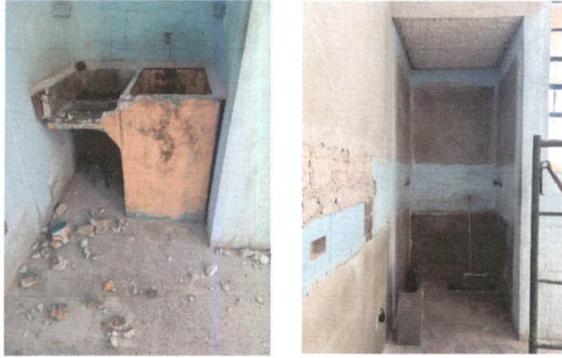
Foto 7: INSTALACIÓN DE PILA: Sustitución de pila de un lavadero, área interior(cocina)

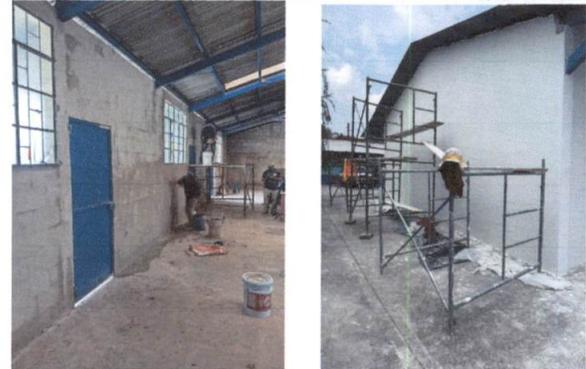
Foto 8: REPELLO Y CERNIDO Acabado, Base Gris y base blanca Monocapa, área de salón interior y exterior

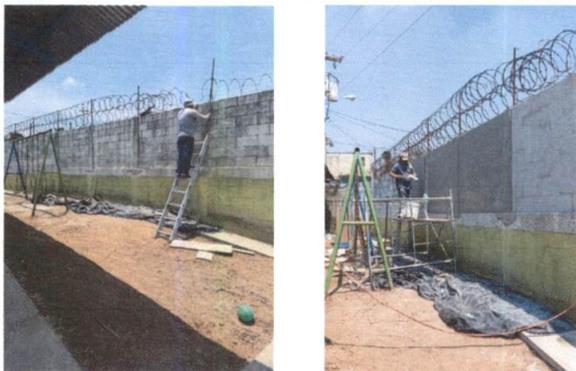
Foto 9: REPELLO Y CERNIDO : Acabado, base Gris y base blanca Monocapa, área muro perimetral.

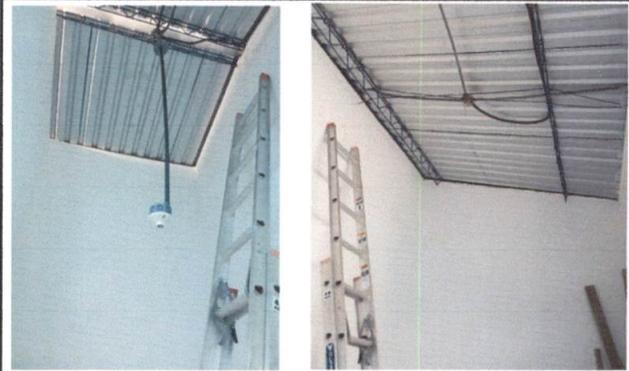
Foto 10: REPARACIÓN DE SISTEMA ELÉCTRICO: Cambio de altura de luminaria en bodega de cocina.

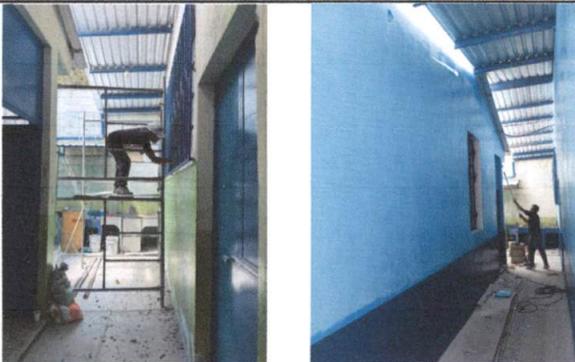
Foto 11. PINTURA EN MUROS EXTERIORES Aplicación de pintura.

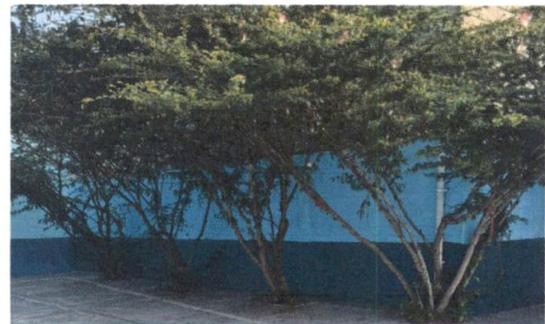
foto 12: PINTURA EN MUROS EXTERIORES : Aplicación de pintura

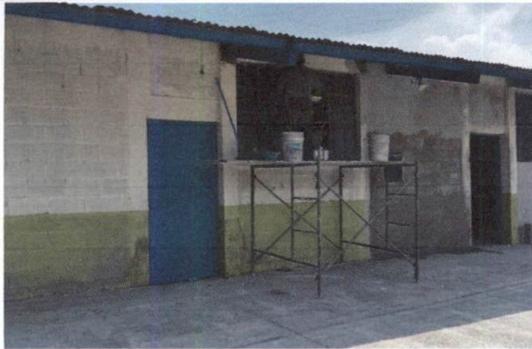
Foto 13: PINTURA EN MUROS EXTERIORES: Aplicación de pintura área exterior de salón.

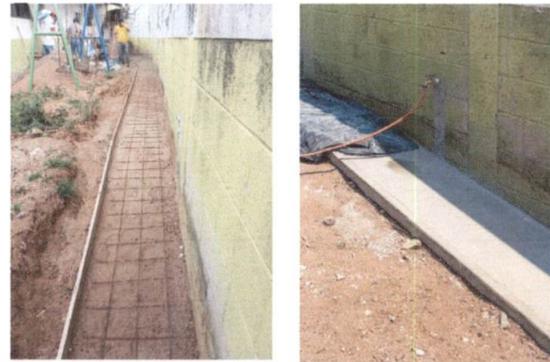
Foto 14: REPARACIÓN DE BANQUETAS DE CONCRETO: Fundición de banqueta, Incluye: nivelación, compactación + fundición de concreto 3,000 psi con acabado rustico. Colocación de chorro

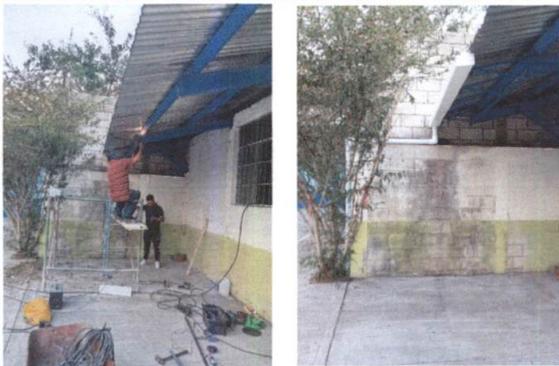
Foto 15: REPARACIÓN DE BAJADA DE AGUA PLUVIAL Reparación de caída de agua sobre muro afuera de salón. Incluye: Colocación de 1.00m. De canal de alto caudal pvc y colocación de bajada con tubo pvc de 3"

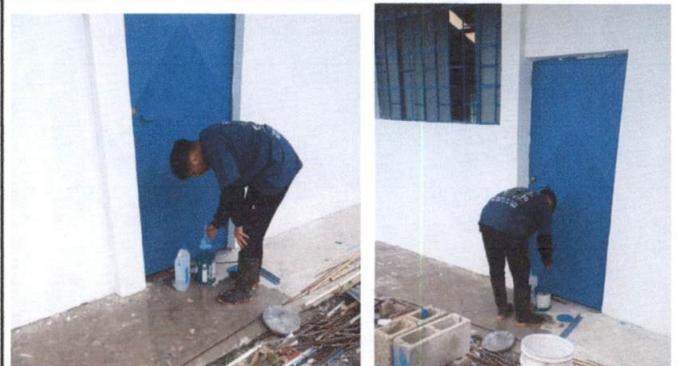
Foto 16: PUERTAS DE METAL: Mantenimiento a 3 puertas en salón. Incluye: Desmontaje, lijado en áreas oxidadas, limpieza, pintura y aplicación de lubricante en bisagras.
