SITUACIÓN DEFICIENCIAS DETERMINADAS: PREVIO DURANTE POSTERIOR

DEPARTAMENTO:	Guatemala	MUNICIPIO:	Guatemala
NOMBRE DEL ESTABLECIMIENTO:	EODP Licda. Miriam Azucena Recinos Contreras de León	DIRECCIÓN DEL ESTABLECIMIENTO:	26 calle 01-18, Cantón El Porvenir, Canalitos, zona 24.
CÓDIGO DEL ESTABLECIMIENTO:	00-24-9618-42	FECHA:	29 de mayo de 2024

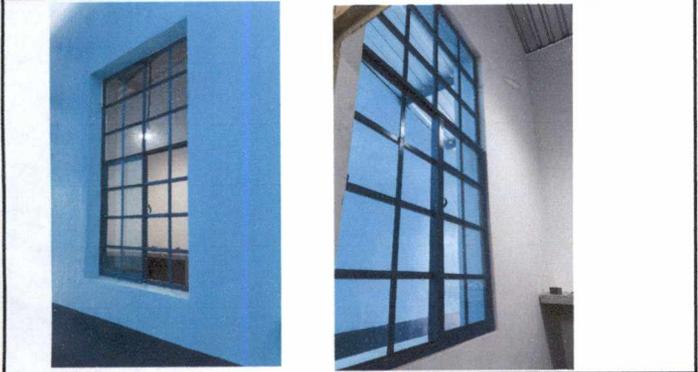
Foto 1: VENTANA: Apertura de vano para ventana de 1x1.70m e instalación de ventana

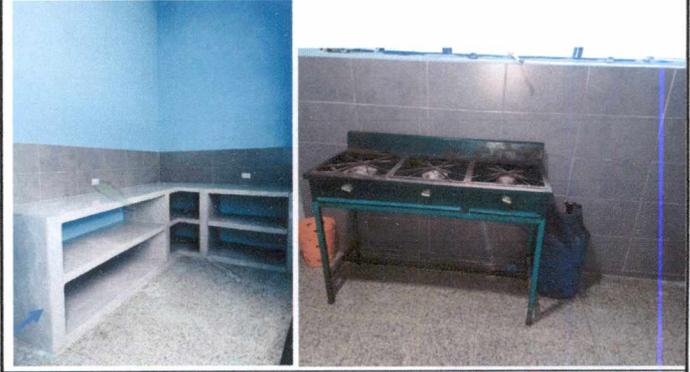
Foto 2: REPARACIÓN DE COCINA: Construcción de 4ml de nuevo mueble y colocación de azulejo área de estufa.

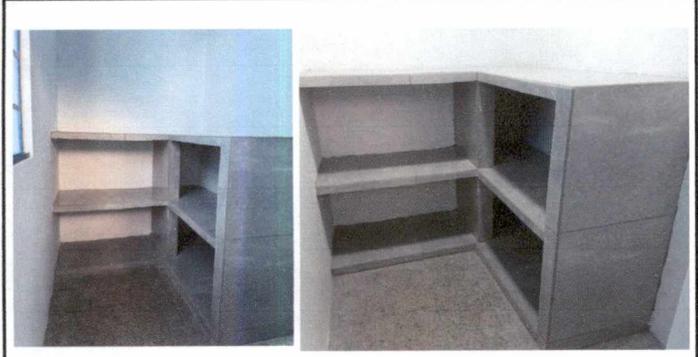
Foto 3: REPARACIÓN DE COCINA: Construcción de mueble, 4.02 ml área de bodega de cocina

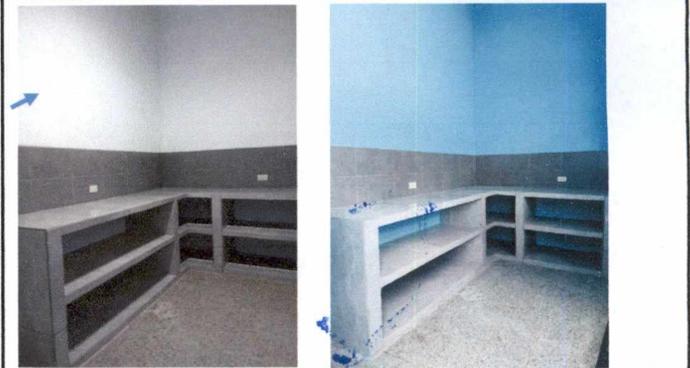
Foto 4: REPELLO Y CERNIDO: Acabado, base gris y base blanca Monocapa. Área de cocina

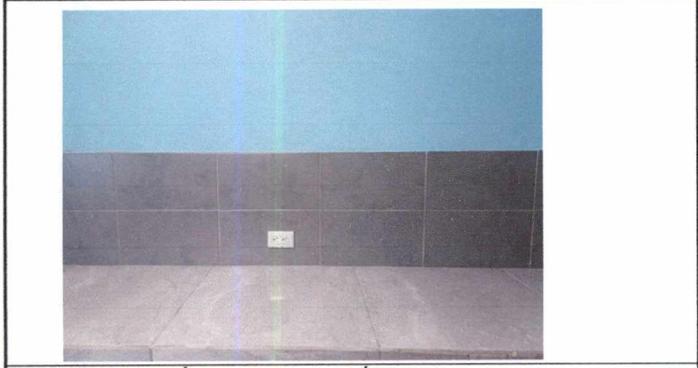
Foto 5: REPARACIÓN DE SISTEMA ELÉCTRICO: Instalación de tomacorrientes dobles en mueble de cocina.

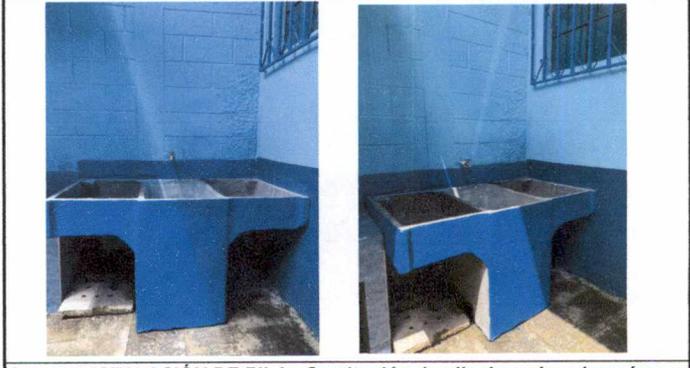
Foto 6: INSTALACIÓN DE PILA: Sustitución de pila de un lavadero, área exterior (patio)

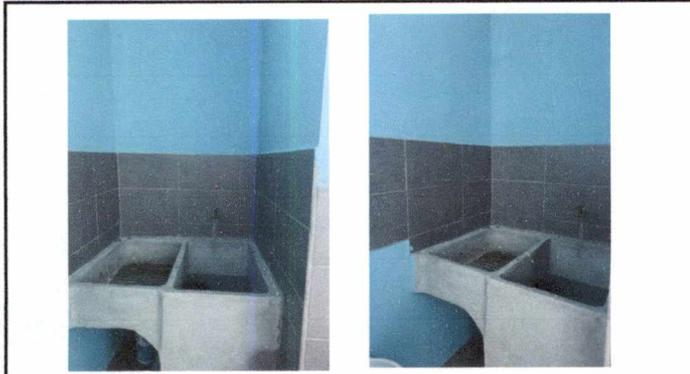
Foto 7: **INSTALACIÓN DE PILA:** Sustitución de pila de un lavadero, área interior(cocina)

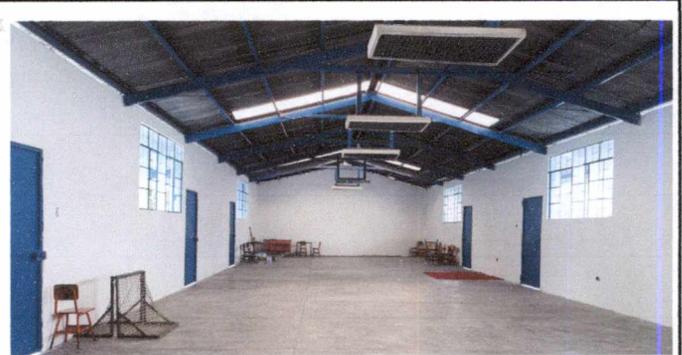
Foto 8: **REPELLO Y CERNIDO Acabado, Base Gris y base blanca Monocapa,** área de salón interior y exterior

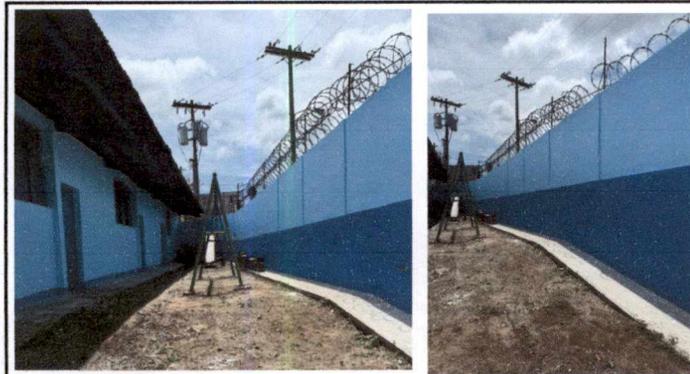
Foto 9: **REPELLO Y CERNIDO :** Acabado, base Gris y base blanca Monocapa, área muro perimetral.

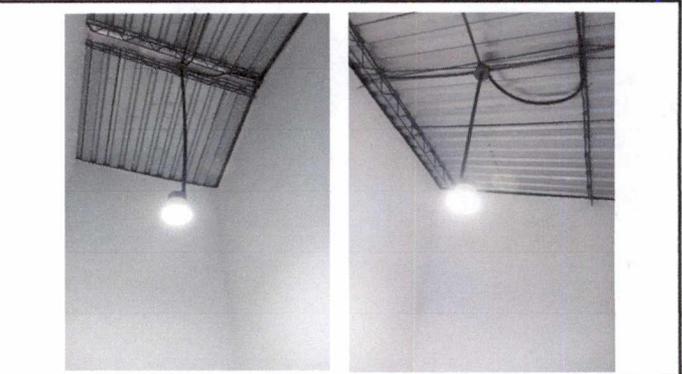
Foto 10: **REPARACIÓN DE SISTEMA ELÉCTRICO:** Cambio de altura y sustitución de luminaria en bodega de cocina.

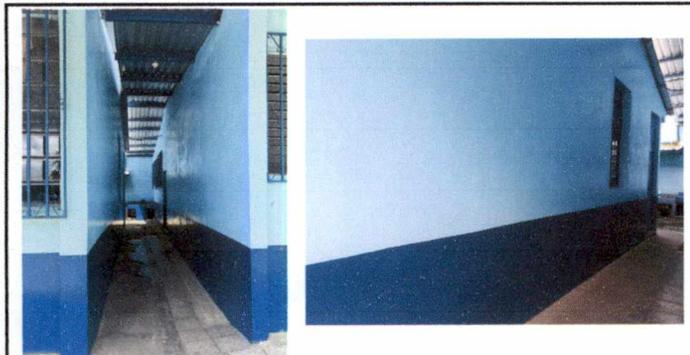
Foto 11. **PINTURA EN MUROS EXTERIORES** Aplicación de pintura.

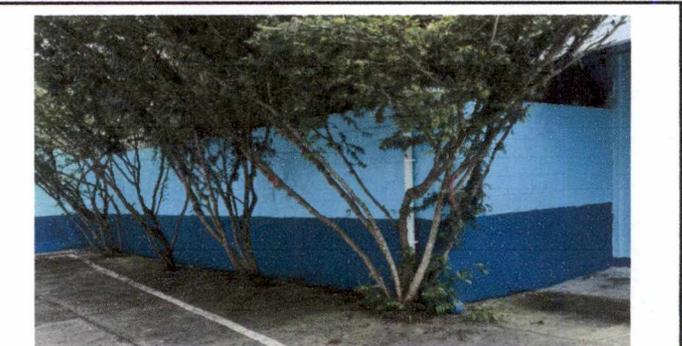
foto 12: **PINTURA EN MUROS EXTERIORES :** Aplicación de pintura

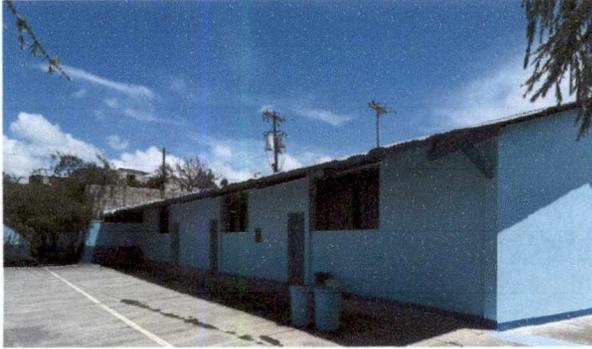
foto 13: PINTURA EN MUROS EXTERIORES: Aplicación de acabado y pintura área exterior de salón.

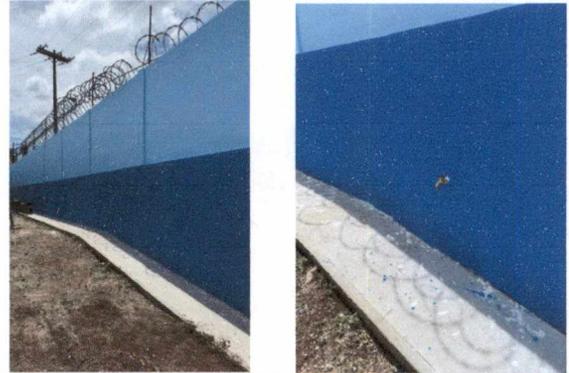
Foto 14: REPARACIÓN DE BANQUETAS DE CONCRETO: Fundición de banqueteta, Incluye: nivelación, compactación + fundición de concreto 3,000 psi con acabado rustico. Colocación de chorro

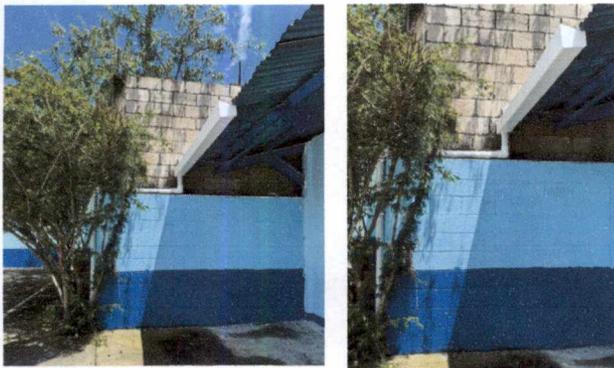
Foto 15: REPARACIÓN DE BAJADA DE AGUA PLUVIAL Reparación de caída de agua sobre muro afuera de salón. Incluye: Colocación de 1.00m. De canal de alto caudal pvc y colocación de bajada con tubo pvc de 3"

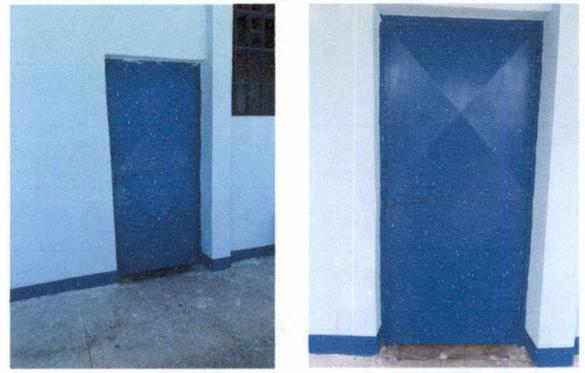
Foto 16: PUERTAS DE METAL: Mantenimiento a 6 puertas en salón. , limpieza y pintura
