SITUACIÓN DEFICIENCIAS DETERMINADAS

DEPARTAMENTO:	Guatemala	MUNICIPIO:	Guatemala
NOMBRE DEL ESTABLECIMIENTO:	Instituto Nacional de Educación Básica	DIRECCIÓN DEL ESTABLECIMIENTO:	Km. 16.5 Ruta al Atlántico, Colonia Santa Delfina, zona 25
CÓDIGO DEL ESTABLECIMIENTO:	00-25-0001-45	FECHA:	Guatemala, 19 de febrero de 2024

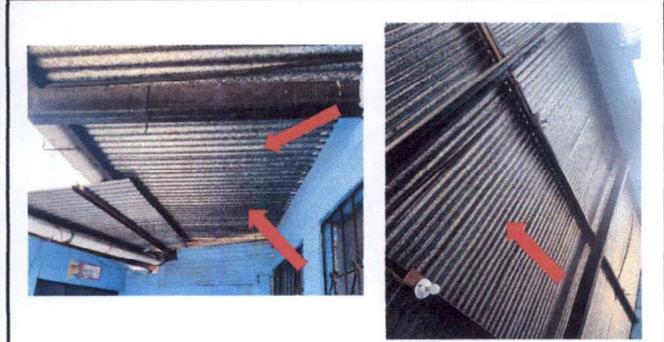
Foto 1: CUBIERTA DE LÁMINA Sustitución de lámina acanalada por lámina troquelada calibre 26 en corredor del segundo piso al fondo y aulas de 3ro.A, 2do.A, 2do.C, 3ro.B y 2do.B

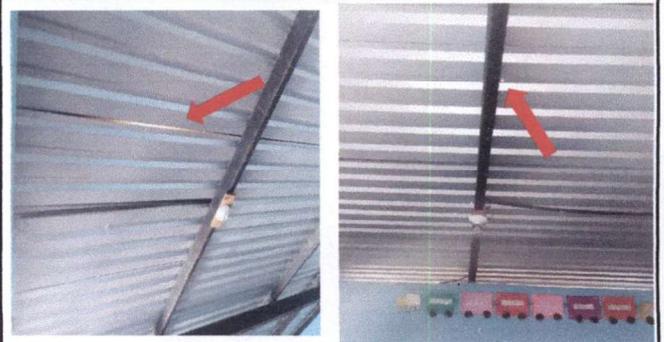
Foto 2: ESTRUCTURA DE TECHO en 3ro. C
Desmontaje de techo enlaminado e instalación de techo

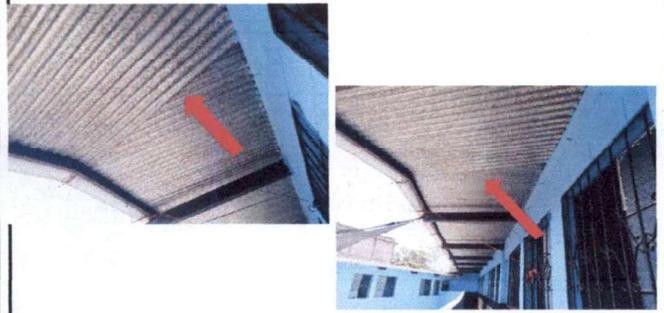
Foto 3: CANALES Y BAJADAS DE AGUA PLUVIAL
Instalación de canal en unión de módulos de las gradas al segundo nivel entre 2do.A y 2do.C

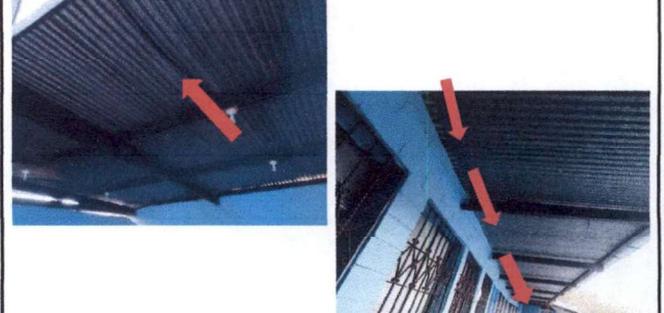
Foto 4: CUBIERTA DE LÁMINA Instalación de tendales intermedios a los existentes sujetados con platinas tipo L para mejorar el anclaje de lámina de techo. En las aulas de 3ro.A, 2do.A, 2do.C, 3ro. B y 2do.B
