SITUACIÓN DEFICIENCIAS DETERMINADAS

DEPARTAMENTO:	GUATEMALA	MUNICIPIO:	GUATEMALA
NOMBRE DEL ESTABLECIMIENTO:	INSTITUTO NACIONAL DE EDUCACIÓN BÁSICA	DIRECCIÓN DEL ESTABLECIMIENTO:	KM. 16.5 RUTA AL ATLÁNTICO, COLONIA SANTA DELFINA, ZONA 25
CÓDIGO DEL ESTABLECIMIENTO:	00-25-0001-45	FECHA:	20 DE MAYO DE 2024

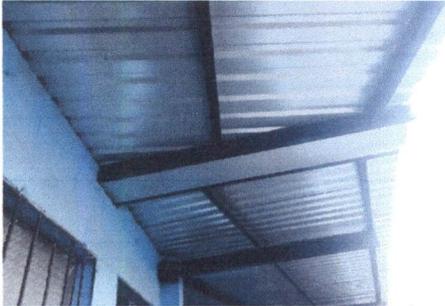
Foto1: CANALES Y BAJADAS DE AGUA PLUVIAL
Instalación de canal entre los salones de 2do.A y 2do.C

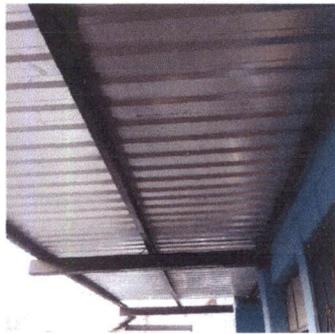
Foto2: CUBIERTA DE LÁMINA
Instalación de tendales intermedios a los existentes sujetos con platinas tipo L para mejorar el anclaje de lámina te techo. En las aulas de 3ro.A, 2do.A, 2do.C, 3ro.B y 2do.B

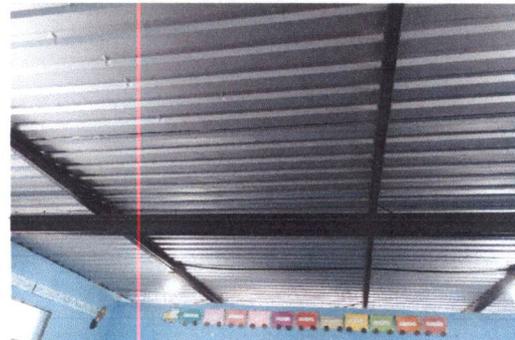
Foto 3: CUBIERTA DE LÁMINA
Sustitución de lámina acanalada por lámina troquelada calibre 26 en corredor del segundo piso al fondo y aulas de 3ro.A, 2do.A, 2do.C, 3ro.B y 2do.B

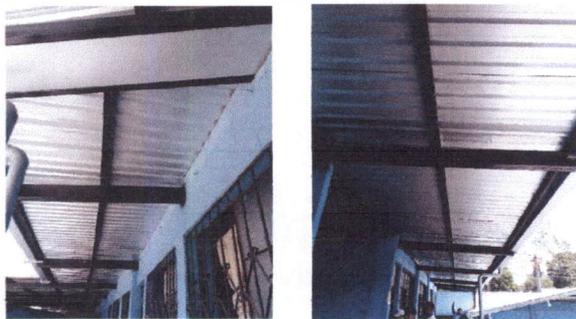
Foto 4: ESTRUCTURA DE TECHO en 3ro.C
Desmontaje de techo enlaminado e instalación de techo.
