REGISTRO FOTOGRÁFICO PROGRAMA DE MANTENIMIENTO DE EDIFICIOS ESCOLARES PÚBLICOS

| NOMBRE DEL ESTABLECIMIENTO: | EODP ANEXA A EORM NO. 605 | DIRECCIÓN DEL ESTABLECIMIENTO: | 14 AVENIDA 52-91 ALDEA LAS CANOAS ZONA 25 |
| CÓDIGO DEL ESTABLECIMIENTO: | 00-25-0014-42 | FECHA: | 01 DE MARZO DE 2024 |

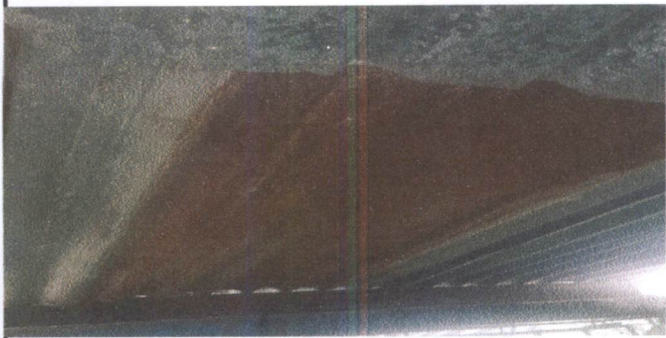
Foto 1: CUBIERTA DE LÁMINA - cocina, corredor de preparatoria. techo en mal estado, láminas oxidadas y posee filtraciones de agua.

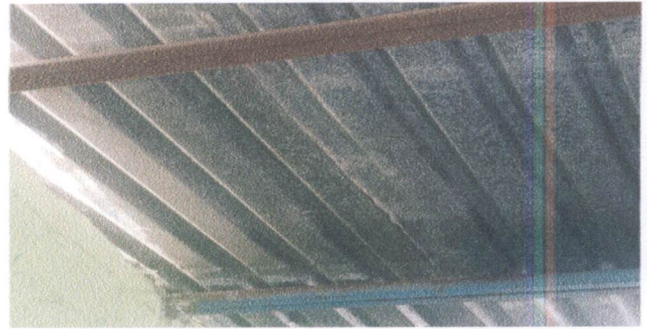
Foto 2: CUBIERTA DE LÁMINA - cocina, corredor de preparatoria, techo en mal estado, techo posee filtraciones.

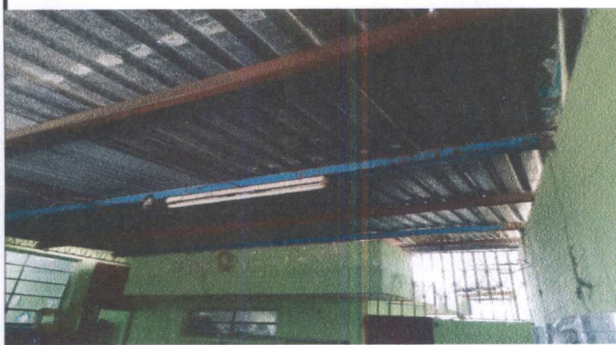
Foto 3: ESTRUCTURA DE TECHO - cocina y corredor de preprimaria, la estructura se encuentra oxidada y picada.

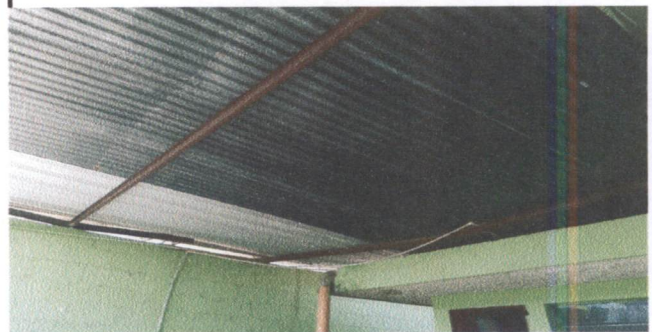
Foto 4: ESTRUCTURA DE TECHO - corredor de preparatoria, posee escasa estructura y deteriorada.

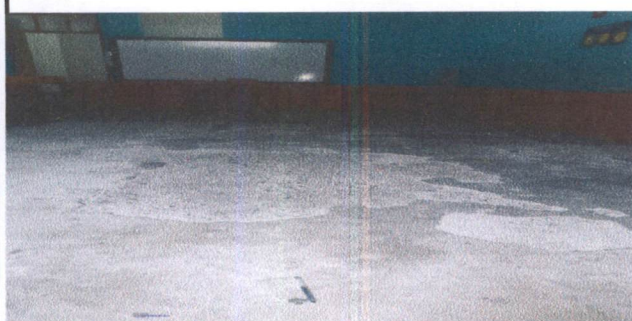
Foto 5: PISO - salón de segundo A, el piso de concreto está totalmente deteriorado.

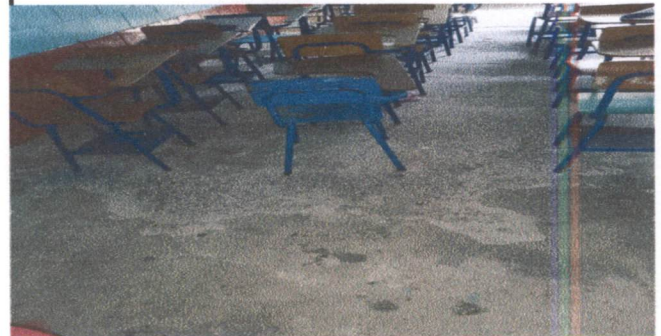
Foto 6: PISO - salón de segundo A, deterioro de toda la capa superior de la torata de concreto.

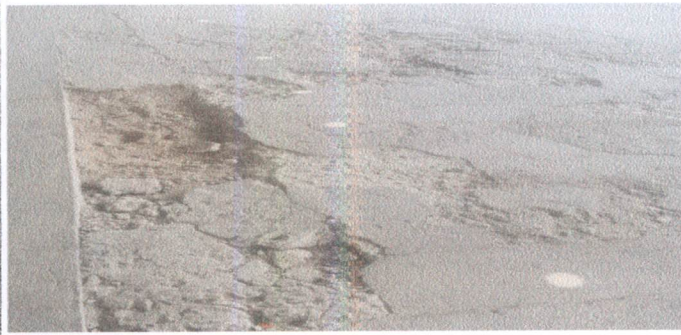
Foto 7: PISO-corredor principal, partes en donde ya se levantó la torta de concreto.

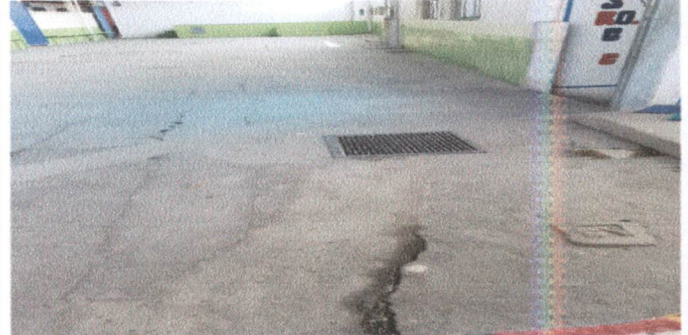
Foto 8: PISO-corredor principal, deterioro general, grietas, hundimientos, partes sin torta y agujeros en diferentes parte.

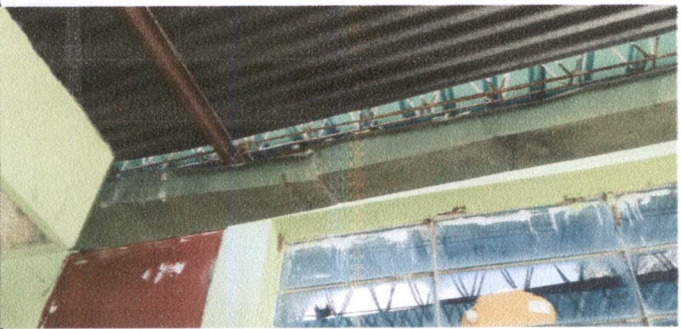
Foto 9: CANALES Y BAJADAS DE AGUA PLUVIAL- cocina y corredor de preparatoria, canales en mal estado.

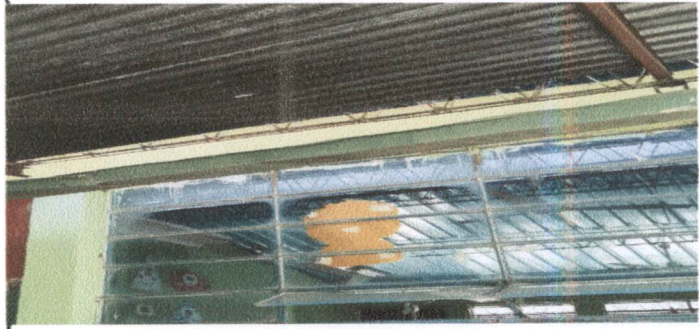
Foto 10: CANALES Y BAJADAS DE AGUA PLUVIAL- cocina y corredor de preprimaria, los canales colapsaron, debido a la corrosión y el mas estado de los mismos.

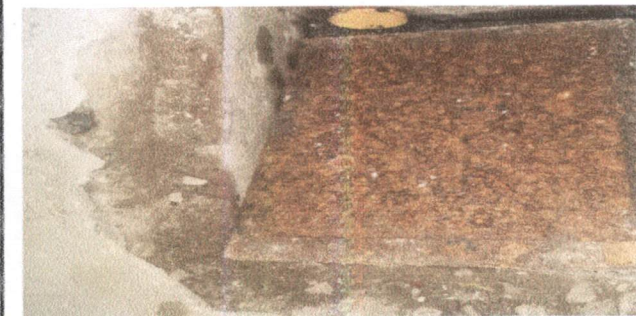
Foto 11: REPARACIÓN EN RED DE DRENAJE- tapadera de fosa del corredor de ingreso en mal estado.

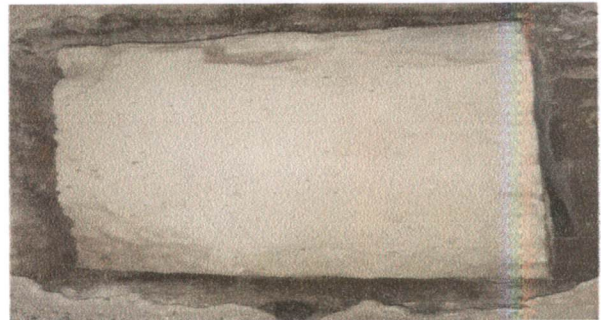
Foto 12: REPARACIÓN EN RED DE DRENAJE- tapadera de fosa ubicada en el corredor principal, dañana en sus orillas. No cubre en su totalidad, a punto de caer a la fosa.
