SITUACIÓN DEFICIENCIAS DETERMINADAS

DEPARTAMENTO:	GUATEMALA	MUNICIPIO:	GUATEMALA
NOMBRE DEL ESTABLECIMIENTO:	EODP ANEXA A EORM NO. 605	DIRECCIÓN DEL ESTABLECIMIENTO:	14 AVENIDA 52-91 ALDEA LAS CANOAS ZONA 25
CÓDIGO DEL ESTABLECIMIENTO:	00-25-0014-42	FECHA:	06 DE JUNIO DE 2024

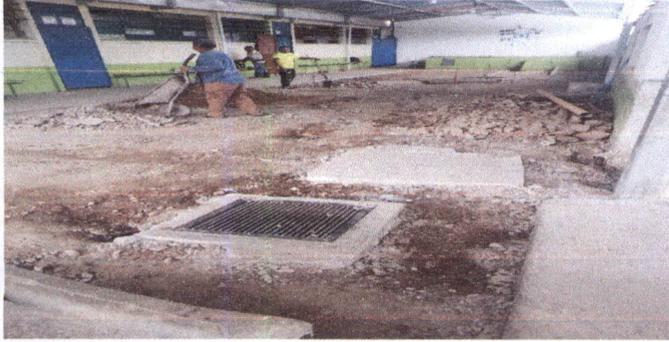
Foto 7: PISO- corredor principal, demolición, extracción de ripio y preparación del terreno para la fundición.

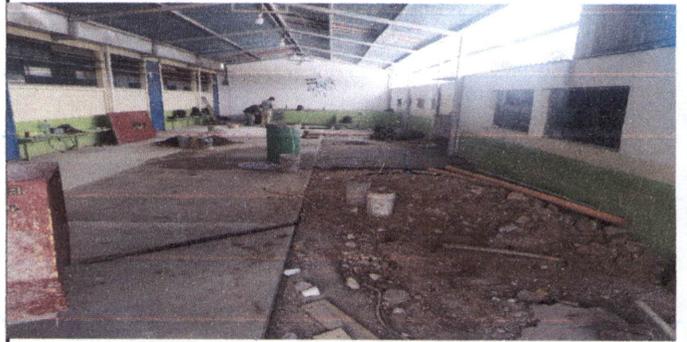
Foto 8: PISO- corredor principal, fundición de partes del corredor.

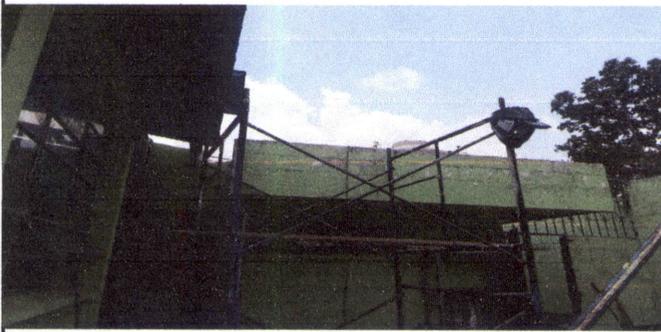
Foto 9: CANALES Y BAJADAS DE AGUA PLUVIAL- cocina y corredor de preparatoria, preparación para la colocación de canales.

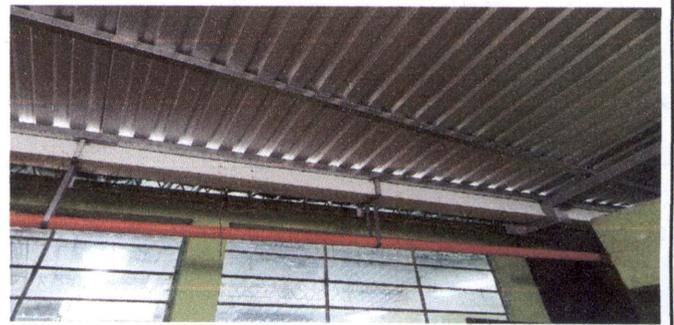
Foto 10: CANALES Y BAJADAS DE AGUA PLUVIAL- cocina y corredor de preparatoria, colocación de canal metálico.

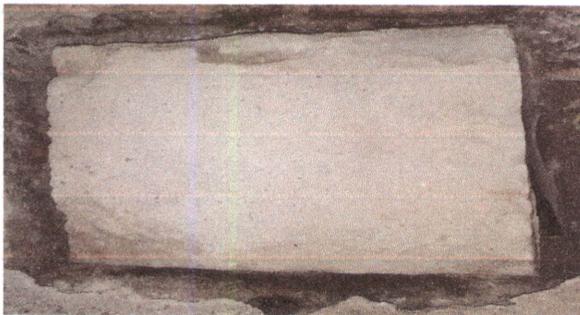
Foto 11: REPARACIÓN EN RED DE DRENAJE- tapadera de fosa del corredor, demolición.

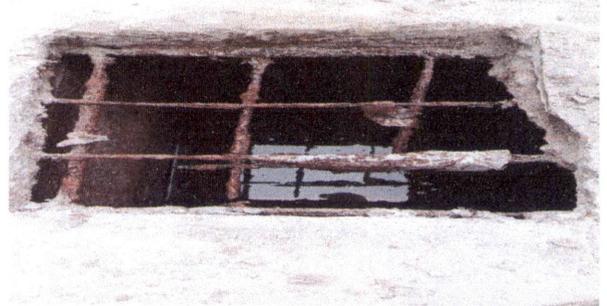
Foto 12: REPARACIÓN EN RED DE DRENAJE- tapadera de fosa ubicada en el corredor principal. Preparación para colocación de tapadera.
