REGISTRO FOTOGRÁFICO DE SEGUIMIENTO Y MONITOREO A INTERVENCIÓN			
DEPARTAMENTO:	GUATEMALA	MUNICIPIO:	GUATEMALA
NOMBRE DEL ESTABLECIMIENTO:	EODP ANEXA A EORM NO. 605	DIRECCIÓN DEL ESTABLECIMIENTO:	14 AVENIDA 52-91 ALDEA LAS CANOAS ZONA 25
CÓDIGO DEL ESTABLECIMIENTO:	00-25-0014-42	FECHA DE LA INSPECCIÓN:	04/07/2024

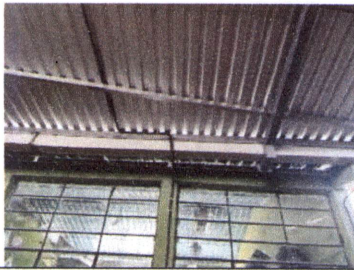
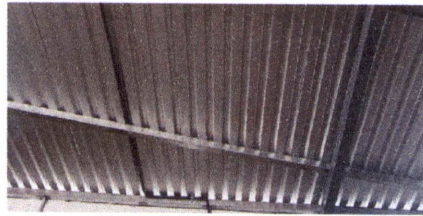
CUBIERTA DE LÁMINA		ESTRUCTURA DE TECHO

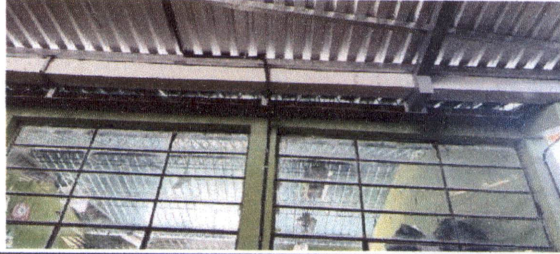
SUSTITUCIÓN DE PISO DE TORTA DE CONCRETO		SUSTITUCIÓN DE CANAL DE METAL
