**REGISTRO FOTOGRÁFICO
PROGRAMA DE MANTENIMIENTO DE EDIFICIOS ESCOLARES PÚBLICOS**

Ministerio de Educación
Guatemala

DEPARTAMENTO:	GUATEMALA	MUNICIPIO:	SANTA CATARINA PINULA
NOMBRE DEL ESTABLECIMIENTO:	E.O.R.M. SANTA ANITA	DIRECCIÓN DEL ESTABLECIMIENTO:	COLONIA SANTA ANITA LOTE 700 ALDEA CUCHILLA DE
CÓDIGO DEL ESTABLECIMIENTO:	01-02-0069-43	FECHA:	27/08/2024

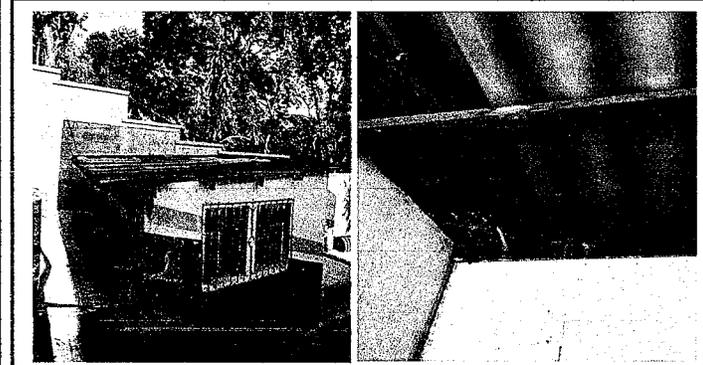
Foto 1 y 2: área de bodega cubierta de lamina de teja a sustituir por lamina nueva y costanera con medidas de 16 metros cuadrados

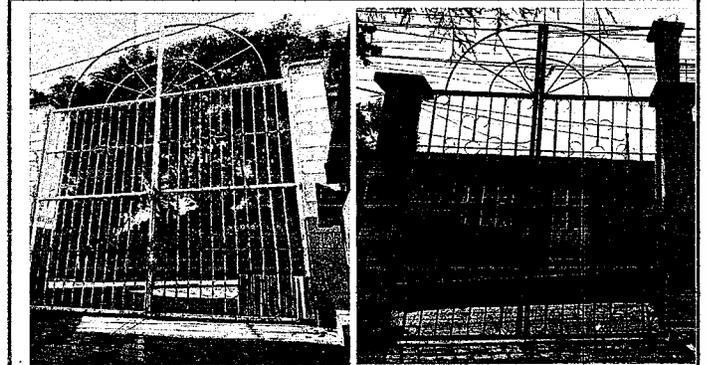
Foto 3 y 4 : Mantenimientos de portones deteriorado y oxidado por lamina nueva, reparacion y pintado.

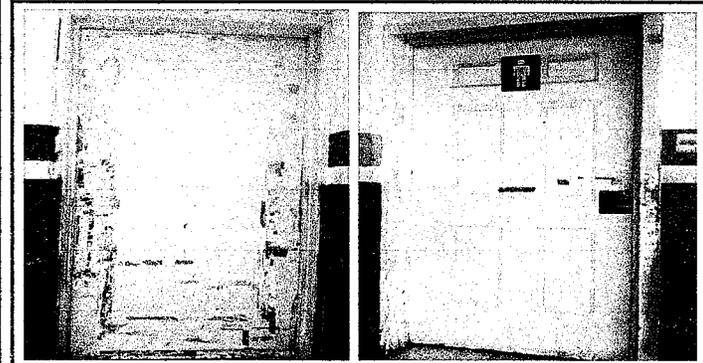
Foto 5 y 6: Sustitución de marco y puertas de madera en mal estado por marco y puertas de metal pintada e instalada.

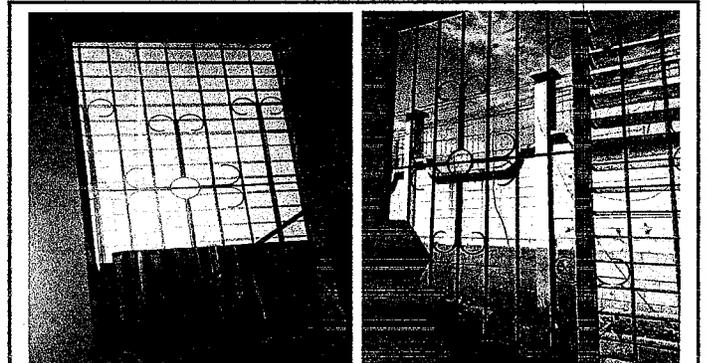
Foto 7: Ventanas: sustitucion de marco de aluminio con paletas de vidrio por ventana de PVC corrediza con sus respectivo vidrio.

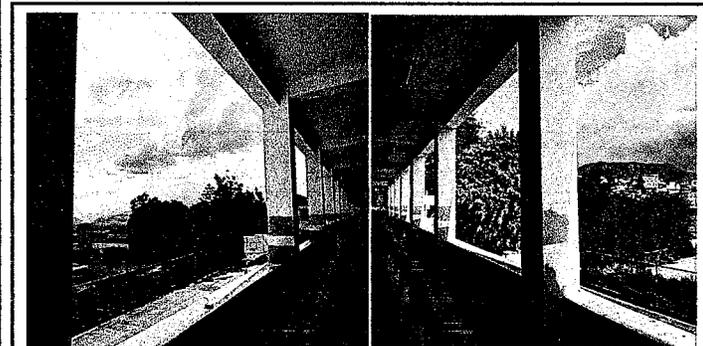
Foto 8 y 9: Mantenimiento de baranda; Instalacion de marcos y rejas de graderios para la seguridad de los alumnos (fase 1)

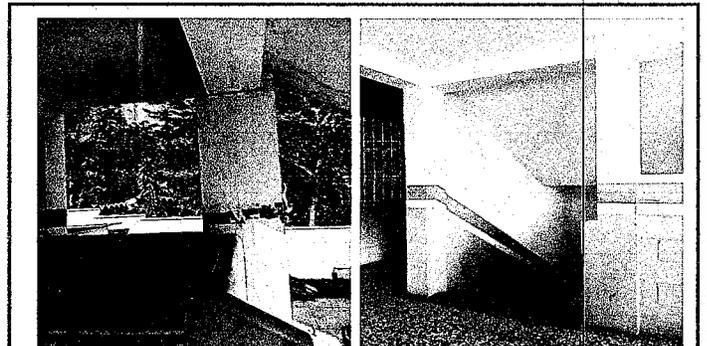
Foto 10 y 11: Mantenimiento de baranda; Instalacion de marcos y rejas de graderios para la seguridad de los alumnos. (fase 2)
