**REGISTRO FOTOGRÁFICO
PROGRAMA DE MANTENIMIENTO DE EDIFICIOS ESCOLARES PÚBLICOS**

SITUACIÓN DEFICIENCIAS DETERMINADAS

DEPARTAMENTO:	GUATEMALA	MUNICIPIO:	SANTA CATARINA PINULA
NOMBRE DEL ESTABLECIMIENTO:	EORM No.816	DIRECCIÓN DEL ESTABLECIMIENTO:	SECTOR II ALDE EL CARMEN
CÓDIGO DEL ESTABLECIMIENTO:	01-02-1261-43	FECHA:	23/09/2024

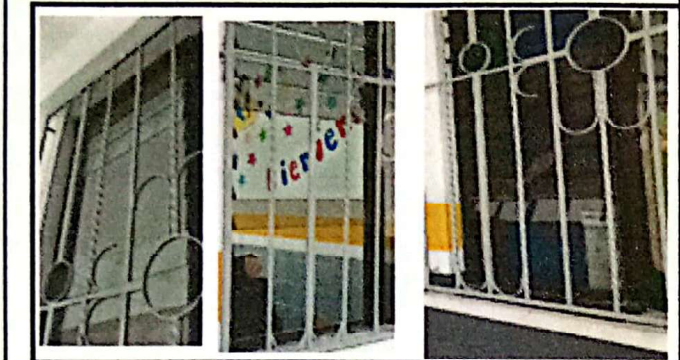
VENTANAS SIN VIDRIOS PORQUE SE CAEN AL INSTALAR LOS NUEVOS DEBIDO A QUE LOS CLIPS SE ABREN.

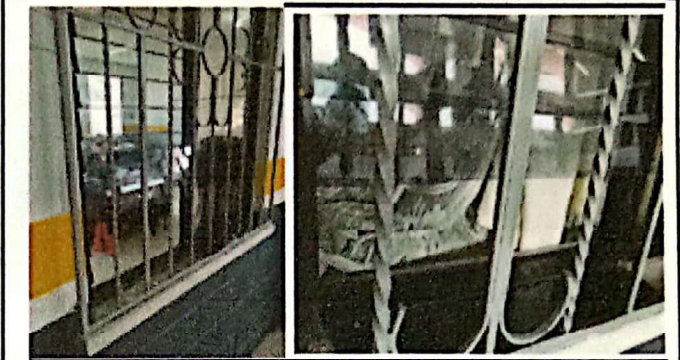
AULAS DEL PRIMER NIVEL CON VENTANAS EN MAL ESTADO Y PALETAS CON CLIPS QUEBRADOS.

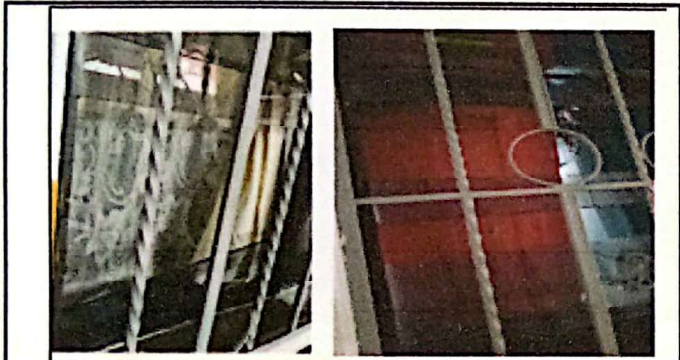
AULA DEL PRIMER NIVEL CON VENTANAS DAÑADAS Y NO SE PUEDEN INSTALAR NUEVAS PALETAS PORQUE EL MARCO ESTA DAÑADO

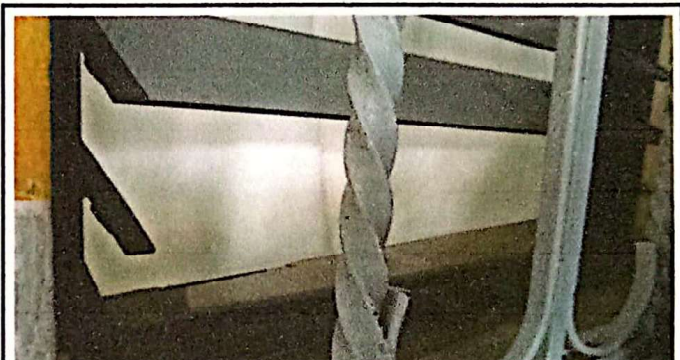
PERILLA PARA ABRIR Y CERRAR DAÑADA Y CLIPS DAÑADOS QUE OCASIONAN QUE LAS PALETAS SE CAIGAN

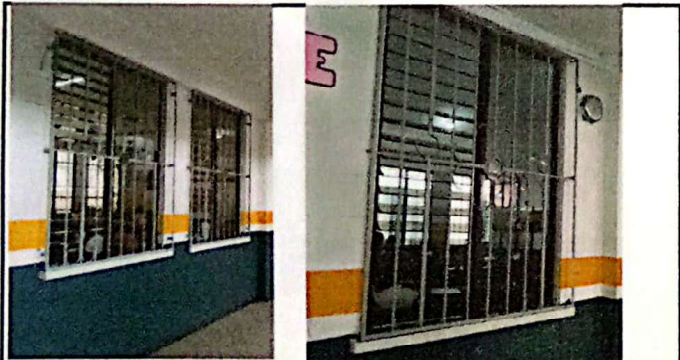
VENTANAS DEL SEGUNDO NIVEL QUE AL TOCARLAS SE CAEN LAS PALETAS

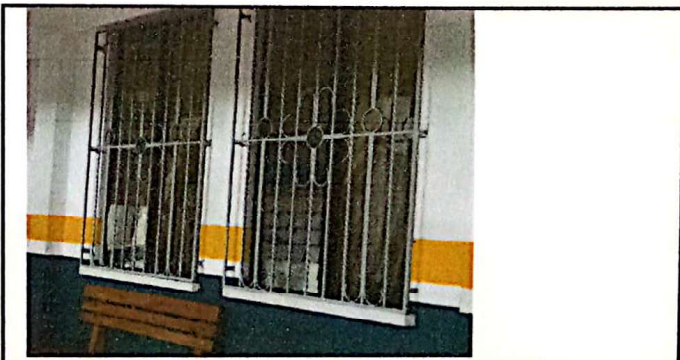
VENTANAS CON VIDRIOS SAFADOS PERO QUE NO SE PUEDEN RETIRAR LOS VIDRIOS PORQUE SE CAE EL RESTO DE VIDRIOS
