# REGISTRO FOTOGRÁFICO PROGRAMA DE MANTENIMIENTO DE EDIFICIOS ESCOLARES PÚBLICOS

PRA-FOR-123  
Versión 1

DEPARTAMENTO:	Guatemala	MUNICIPIO:	Santa Catarina Pinula
NOMBRE DEL ESTABLECIMIENTO:	Escuela No. 811 Jornada Matutina	DIRECCIÓN DEL ESTABLECIMIENTO:	Piedra Parada Cristo Rey
CÓDIGO DEL ESTABLECIMIENTO:	01-02-1268-43	FECHA:	8/10/2024

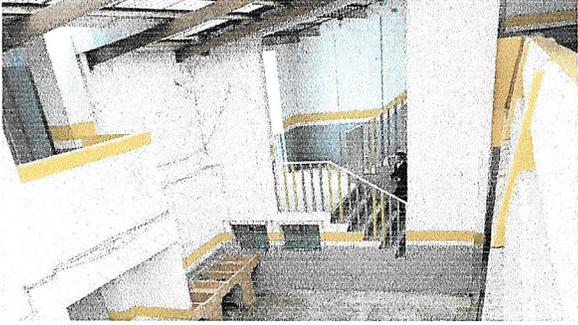
Foto 1: Mantenimiento de barandas (limpieza y pintura de barandas ubicadas en gradas del edificio)

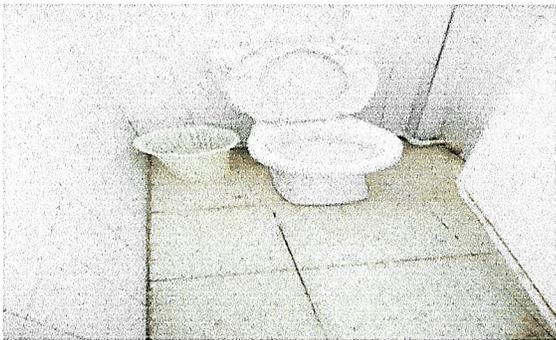
Foto 3: Cambio de accesorios (por deterioro) para cinco sanitarios en buen estado

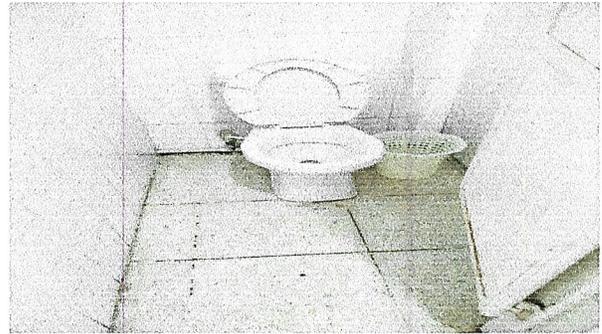
Foto 4: Sustitución de dos sanitarios completos por deterioro

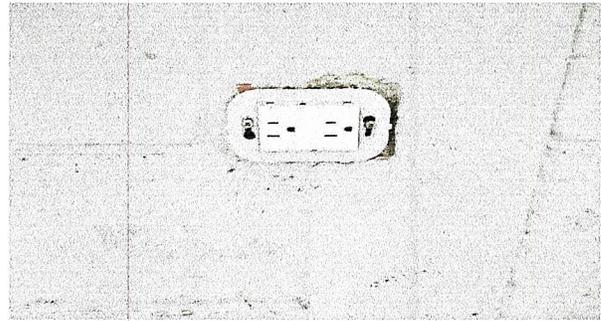
Foto 6: Cambio de 20 tomacorrientes en mal estado.

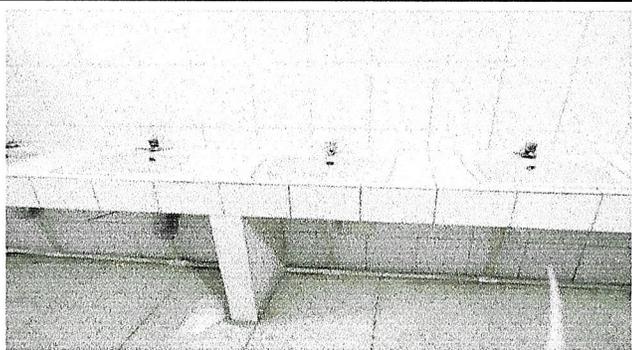
Foto 1: Sustitución de lavamanos por pileta con azulejo en primer nivel

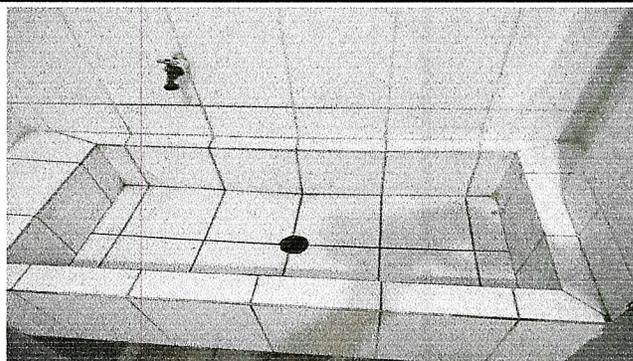
Foto 2: Sustitución de lavamanos por pileta con azulejo, en primer nivel

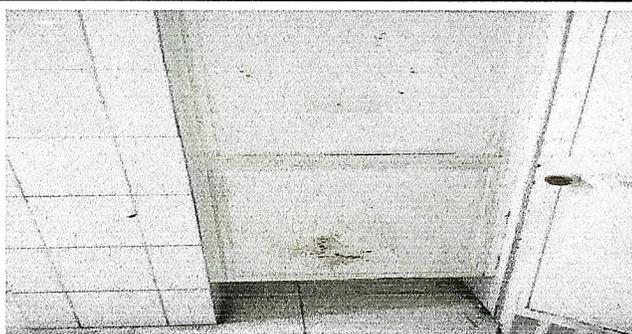
Foto 3: Mantenimiento de puertas de sanitarios del nivel 1 (pintura)

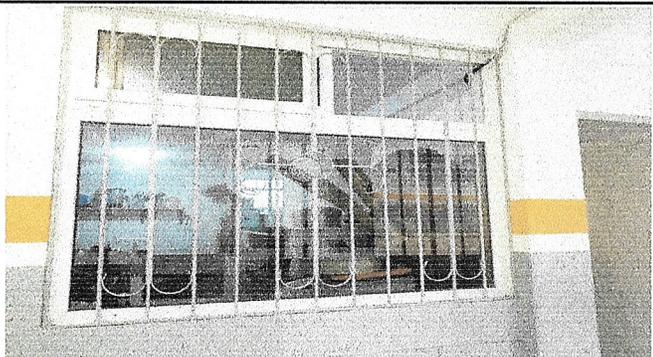
Foto 5: Sustitución de ventana fija por ventana de PVC corrediza en el área de cocina

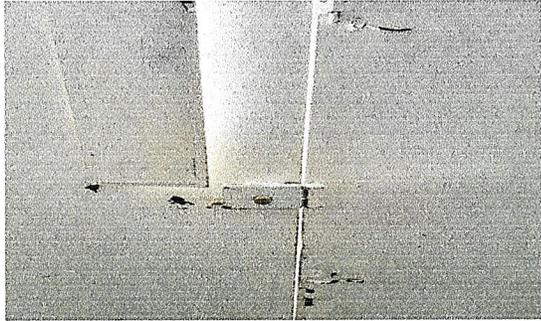
Foto 1: Mantenimiento de portón de metal en entrada principal y cambio de chapa por deterioro

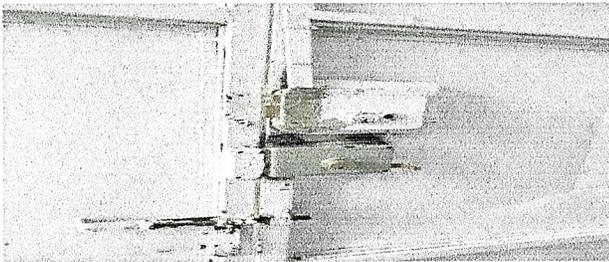
Foto 5: Mantenimiento a portón de metal lateral, cambio de chapa por deterioro y mal funcionamiento

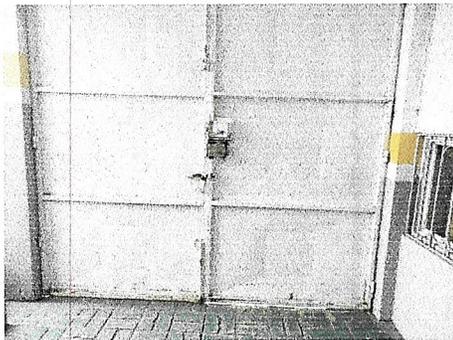
Foto 6: Mantenimiento a portón de metal lateral, cambio de pintura

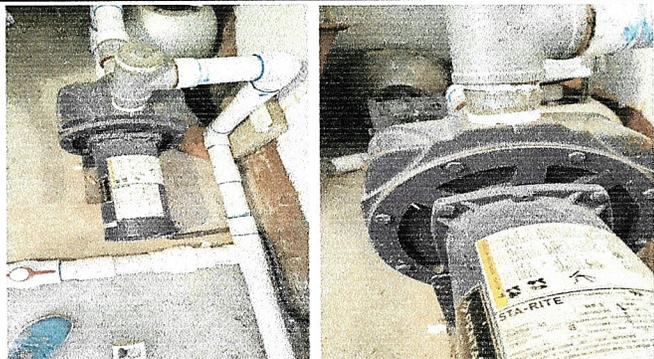
Foto1: Mantenimiento y reparación de cisterna y depósito de agua, con cambio de bomba hidráulica por mal funcionamiento

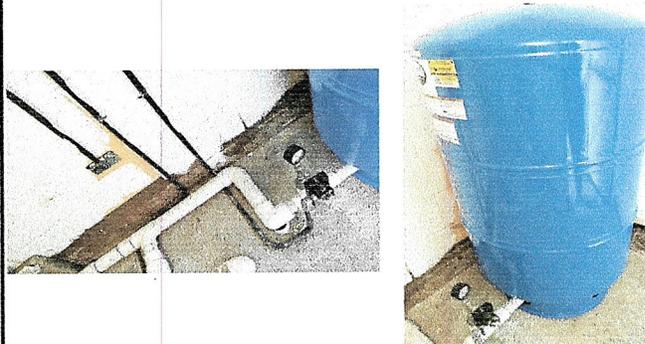
Foto 2: Cambio de tanque hidroneumático por fallas en el funcionamiento.

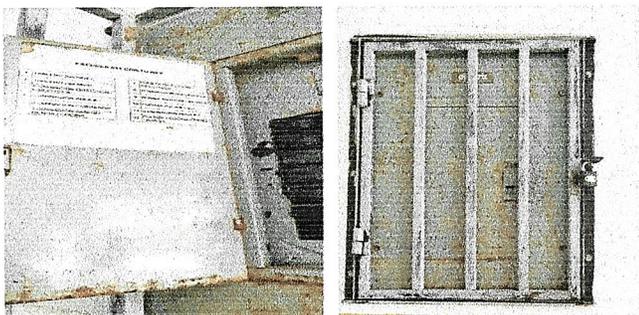
Foto 3: Reparación de sistema eléctrico central con cambio de tablero monofásico por deterioro, en planta baja

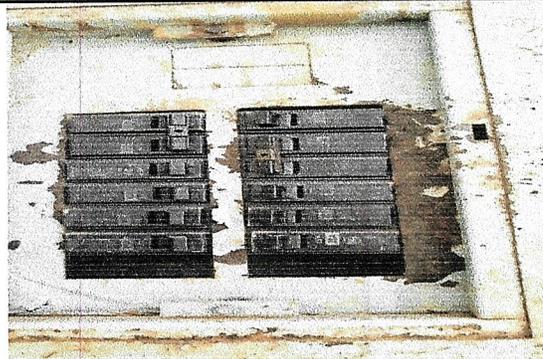
Foto 4: Reparación de sistema eléctrico central con cambio de flopon 20 amperios
