SITUACIÓN DEFICIENCIAS DETERMINADAS PREVIO DURANTE POSTERIOR

DEPARTAMENTO:	Guatemala	MUNICIPIO:	San José Pinula
NOMBRE DEL ESTABLECIMIENTO:	instituto Nacional de Educación Básica J.V.	DIRECCIÓN DEL ESTABLECIMIENTO:	1era. Avenida 2-29 zona 1
CÓDIGO DEL ESTABLECIMIENTO:	01-03-009-45	FECHA:	01/03/2024

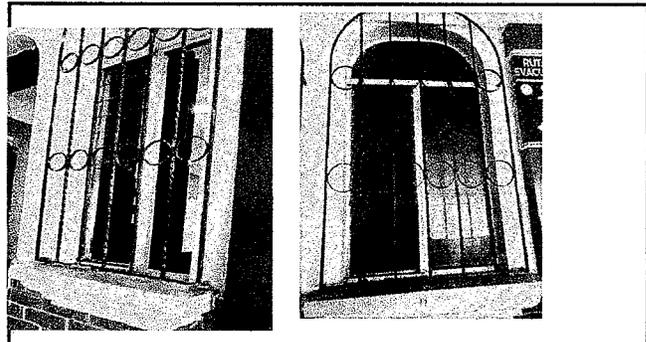
Foto 2: MODULO 2 VENTANAS: Mantenimiento de marcos de ventanas de aluminio mil finisish, limpieza e instalación de vidrios faltantes.

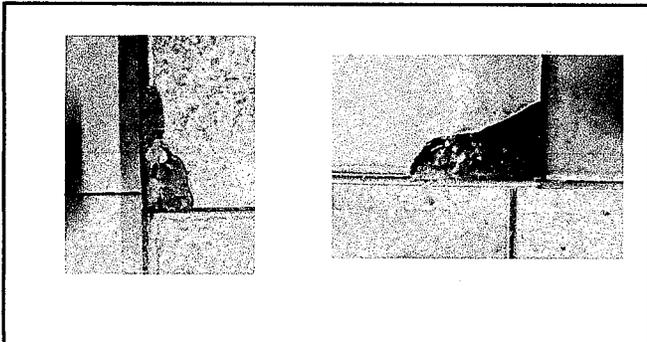
Foto 3: MODULO 3 PISO: Sustitución suministro de piso cerámico

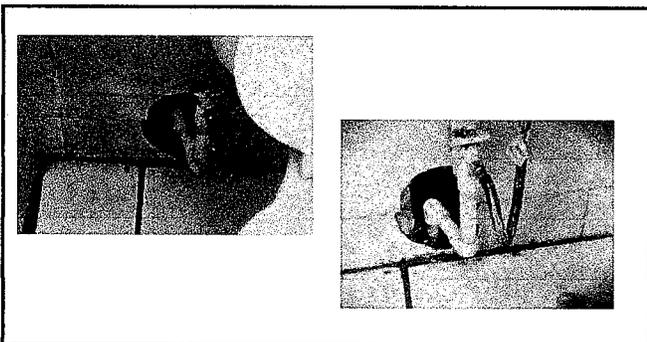
Foto 5: MODULO 5/SERVICIOS SANITARIOS Y SUS ACCESORIOS: sustitución suministro e instalación de llaves de paso de 1/2 sustitución suministro e instalación de grifos 172

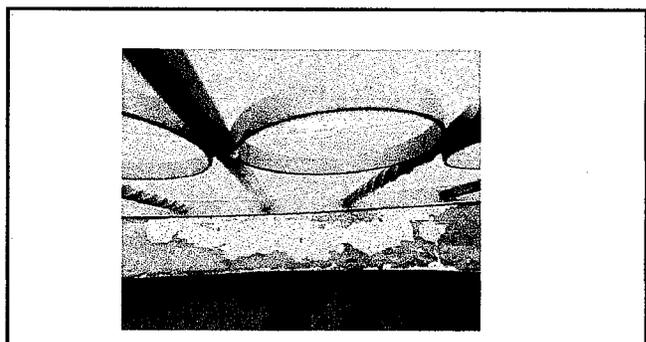
Foto 6: MODULO 6 MANTENIMIENTO DE BARANDAS: Reparación y mantenimiento de 17.00m2 de barandal de metal

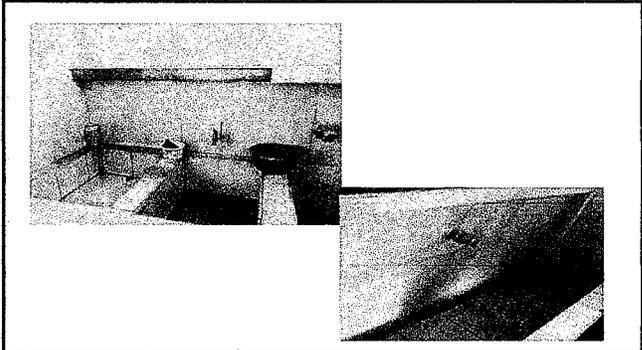
MODULO 8 REPARACIÓN O SUSTITUCION DE AZULEJO: Sustitución, suministro e instalación de azulejo en área de minigitorio de area de pila de baño de varones.

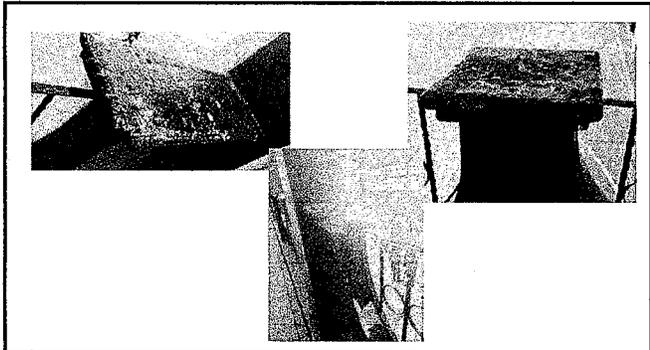
MODURO 9: reparación de repello y cernido de paredes; Suministro aplicación de repello más cernido en 58.00m2 de muro, así como el sellado de grietas con material sika en 29.00m2.
