SITUACIÓN DEFICIENCIAS DETERMINADAS

DEPARTAMENTO:	Guatemala	MUNICIPIO:	San José Pinula
NOMBRE DEL ESTABLECIMIENTO:	EODP	DIRECCIÓN DEL ESTABLECIMIENTO:	1a. Calle 4a. Avenida zona 3
CÓDIGO DEL ESTABLECIMIENTO:	01-03-1278-42	FECHA:	29/08/2024

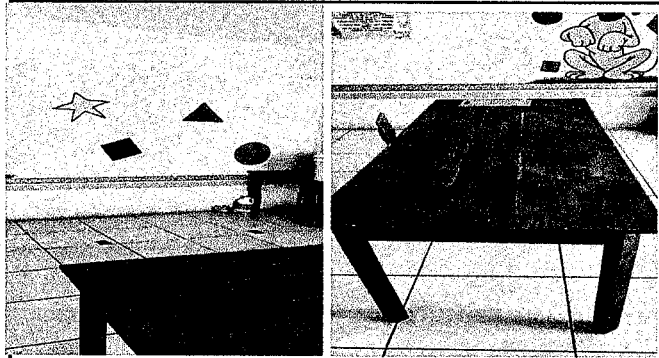
Foto1 Y 2: Area de cocina, existente mueble de madera a sustituir por mueble de concreto con acabados de azulejo, sustitucion de pila por pileta de concreto con acabados de azulejo .

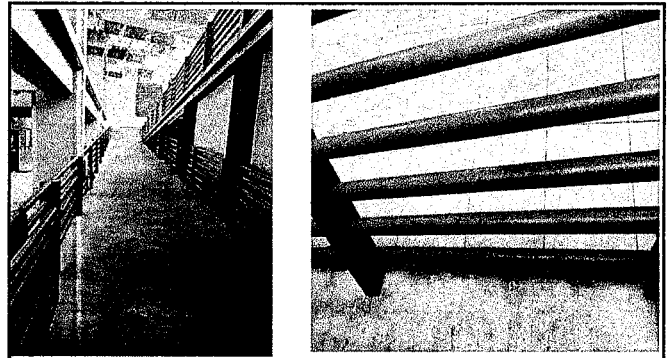
Foto 3 Y 4: Baranda en rampa, en mal estado por oxido, se dará mantenimiento
