**REGISTRO FOTOGRÁFICO
PROGRAMA DE MANTENIMIENTO DE EDIFICIOS ESCOLARES PÚBLICOS**

Ministerio de Educación
Guatemala

DEPARTAMENTO:	GUATEMALA	MUNICIPIO:	SAN JOSÉ PINULA
NOMBRE DEL ESTABLECIMIENTO:	EORM No. 868	DIRECCIÓN DEL ESTABLECIMIENTO:	ALDEA SAN SHIN
CÓDIGO DEL ESTABLECIMIENTO:	01-03-1289-43	FECHA:	8/05/2024

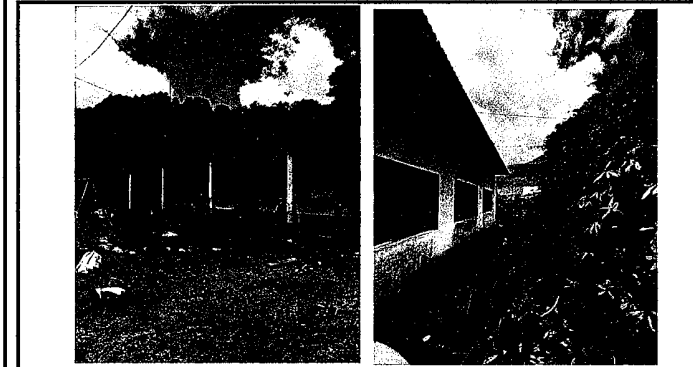
FOTO 01 Y 02: AREA DE MODULO DE SALONES, CUBIERTA DE LAMINA ONDULADA A SUSTITUIR, Y ESTRUCTURA DE MADERA EN MAL ESTADO, POR LAMINA TROQUELADA NUEVA CAL.26 Y ESTRUCTURA METALICA.

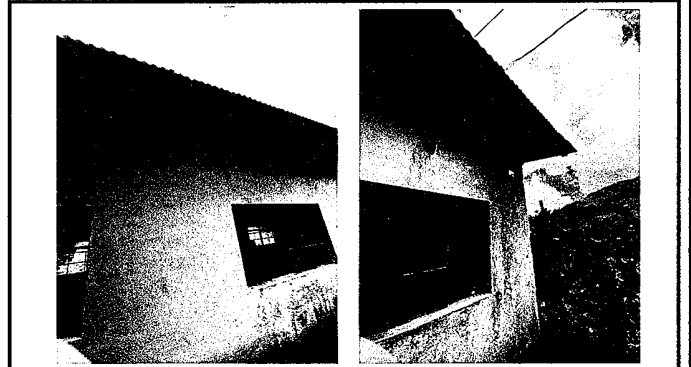
FOTO 03 Y 04: AREA DE MODULO DE SALONES, CUBIERTA DE LAMINA ONDULADA A SUSTITUIR, Y ESTRUCTURA DE MADERA EN MAL ESTADO, POR LAMINA TROQUELADA NUEVA CAL.26 Y ESTRUCTURA

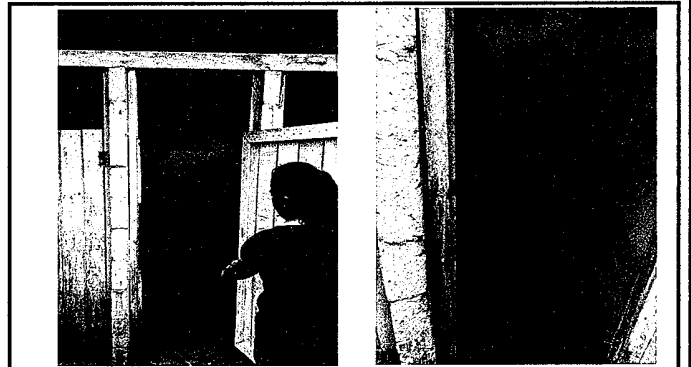
FOTO 07 Y 08: SERVICIOS SANITARIOS EXISTENTES, SE SUSTITUIRAN LETRINAS POR INODOROS LAVABLES, Y CUBIERTA EN MAL ESTADO.

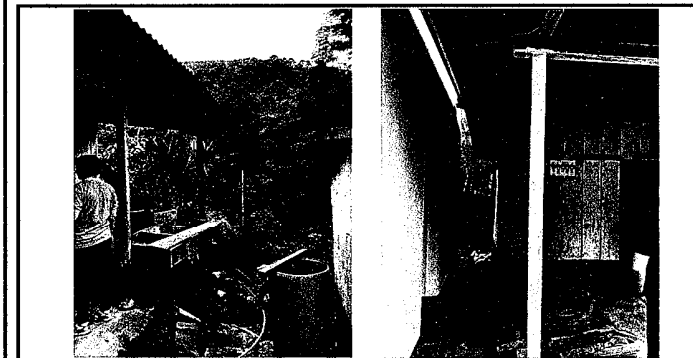
FOTO 09 Y 10: AREA DE COCINA, PAREDES DE MADERA EN MAL ESTADO Y TECHO, SE SUSTITUIRAN POR PAREDES DE BLOCK Y CUBIERTA DE LAMINA Y ESTRUCTURA DE METAL.
