SITUACIÓN DEFICIENCIAS DETERMINADAS

DEPARTAMENTO:	Guatemala	MUNICIPIO:	San José Pinula
NOMBRE DEL ESTABLECIMIENTO:	Escuela Oficial Rural Mixta No. 854	DIRECCIÓN DEL ESTABLECIMIENTO:	Aldea Las Anonas
CÓDIGO DEL ESTABLECIMIENTO:	01-03-1294-43	FECHA:	30/09/2024

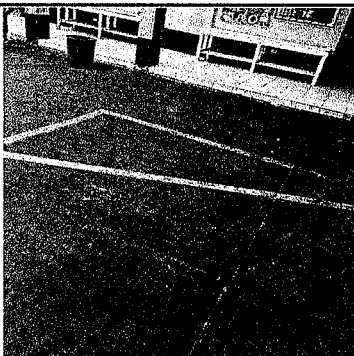
Foto 1: Hundimiento por deterioro de losa, se puede notar un notable hundimiento y al momento de pisar esa area se puede sentir un pequeño movimiento.

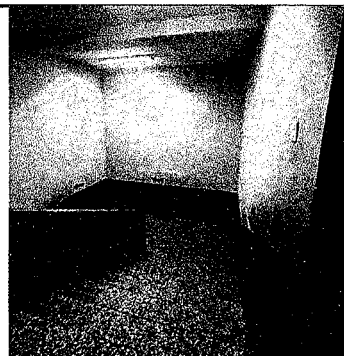
Foto 2: apertura de ventana, debido a la falta de iluminación es necesario mantener toda la jornada los focos encendidos, tambien al notener una ventana provoca humedad.

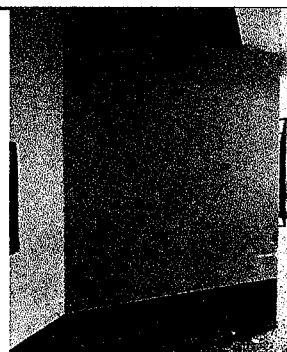
Foto 4: Apertura de ventana, para otorgar ventilación a las aulas y evitar humedad.

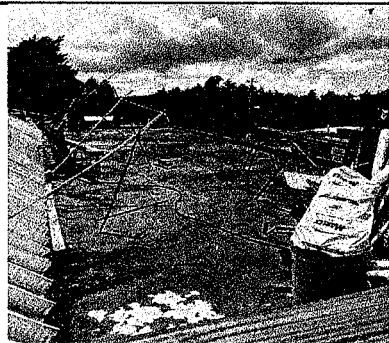
Foto 5: Impermeabilización de losa, se necesita terminar de impermeabilizar la losa y de esta forma evitar filtraciones de agua.

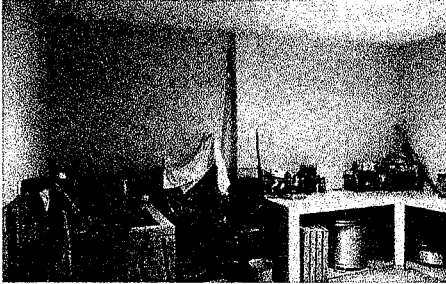
<p>Foto7: Construcción de polletón o estufa ahorradora de leña.</p>
