SITUACIÓN DEFICIENCIAS DETERMINADAS PREVIO DURANTE POSTERIOR

| NOMBRE DEL ESTABLECIMIENTO: | ESCUELA OFICIAL URBANA MIXTA No. 1712 | DIRECCIÓN DEL ESTABLECIMIENTO: | 6a. Calle 8-04 Zona 2 |
| CÓDIGO DEL ESTABLECIMIENTO: | 01-03-6550-43 | FECHA: | 21/05/2024 |

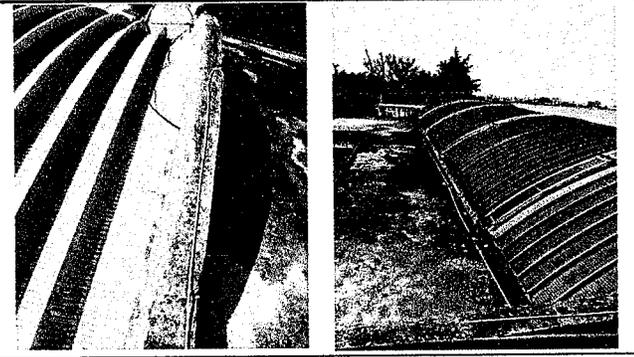
1. Impermeabilización losa en área de salón de usos múltiples

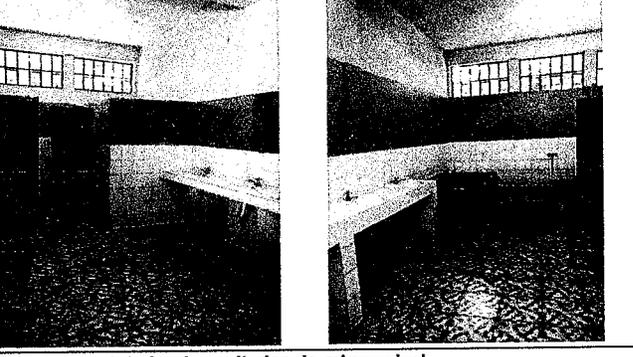
2. pintura en interior de sanitarios de primer nivel

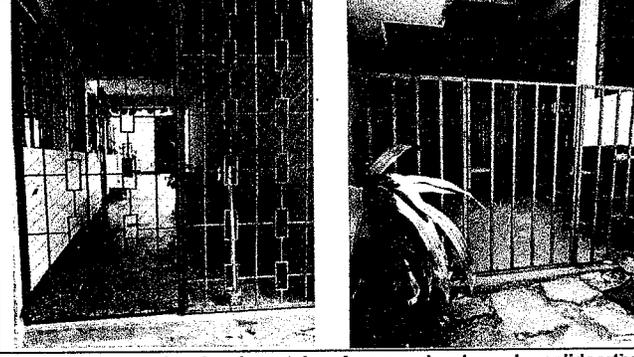
3. Mantenimiento de rejas de metal en área que da a la cancha polideportiva, ubicadas en el área de Preprimaria

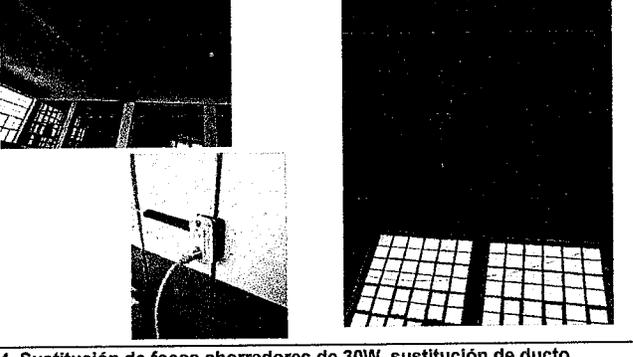
4. Sustitución de focos ahorradores de 30W, sustitución de ducto eléctrico, sustitución de tomacorrientes dobles en cocina

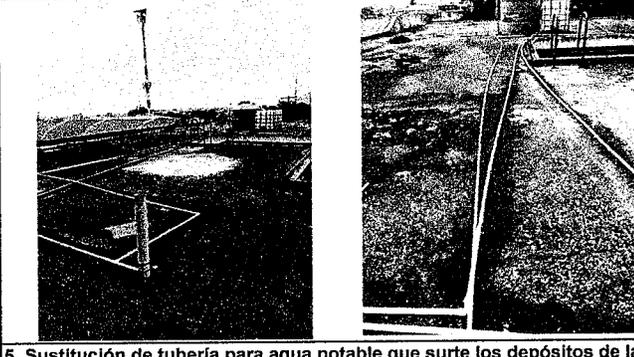
5. Sustitución de tubería para agua potable que surte los depósitos de la terraza

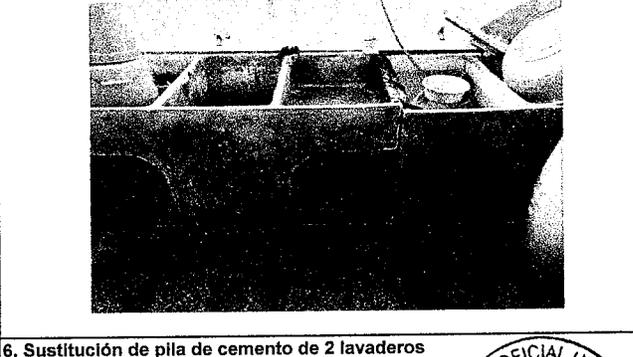
6. Sustitución de pila de cemento de 2 lavaderos

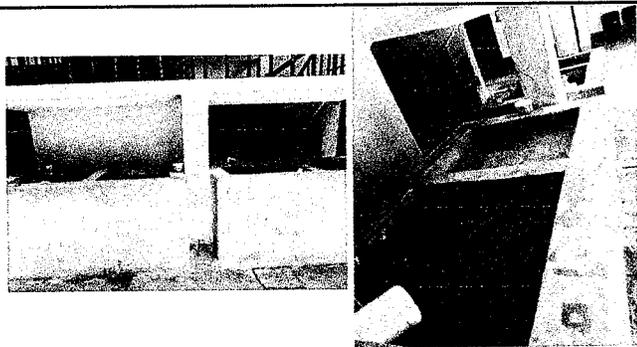
9. Sustitución de azulejo en dos pilas del patio principal

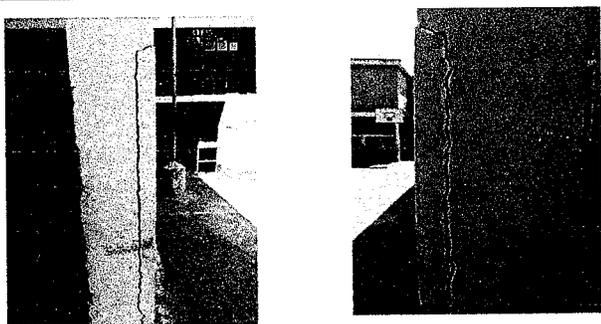
11. Reparación de columna ubicada en el patio principal

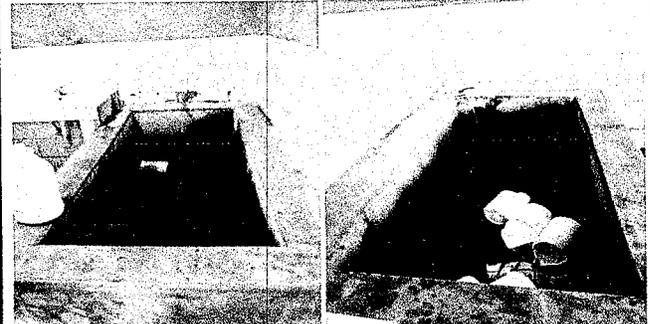
12. Mantenimiento de depósitos de agua tipo pileta ubicados en los sanitarios del primer nivel
