SITUACIÓN DEFICIENCIAS DETERMINADAS:

DEPARTAMENTO:	Guatemala	MUNICIPIO:	San José Pinula
NOMBRE DEL ESTABLECIMIENTO:	INEB DE TELESECUNDARIA	DIRECCIÓN DEL ESTABLECIMIENTO:	Lote 41 Sector 1 Aldea Contreras
CÓDIGO DEL ESTABLECIMIENTO:	01-03-7515-45	FECHA:	09/10/2024

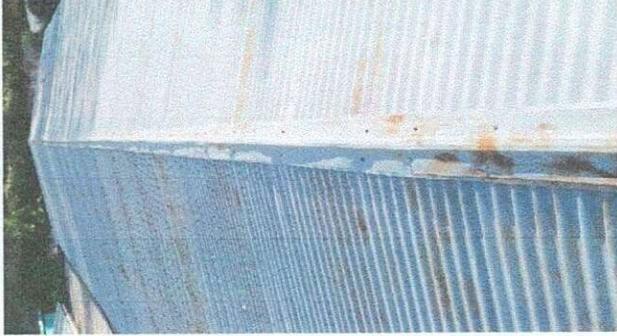
Foto1: Cubierta de lámina a cambiar, lámina acanalada calibre 28 por lámina con troquelada aluzinc calibre 26

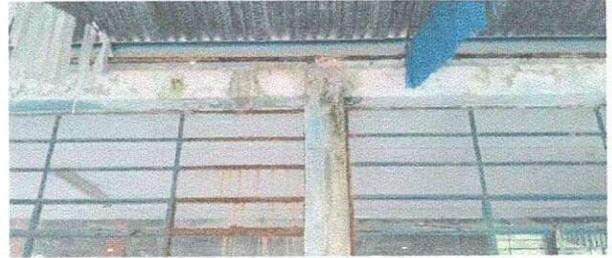
Foto 2: Vista inferior de la losa a impermeabilizar y donde se construirá la canaleta

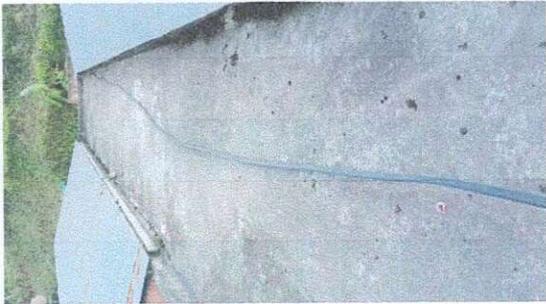
Foto 3: Vista superior de la losa a impermeabilizar y a los lados se construirá la canaleta

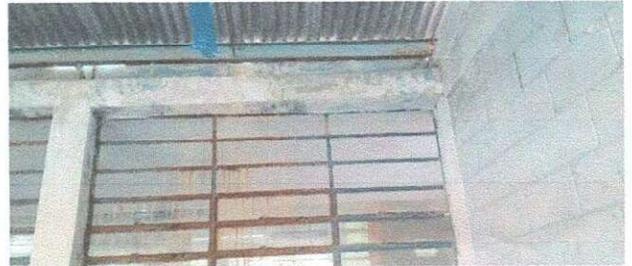
Foto 4: Costanera en mal estado se sustituirá por costanera galvanizada

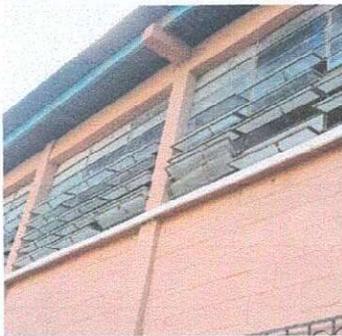
Foto 5: Ventanas de vidrio a sustituir

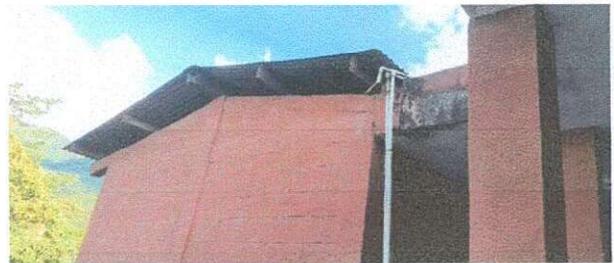
Foto 6: Área del techo donde se instalará el canal de metal y bajada de agua pluvial

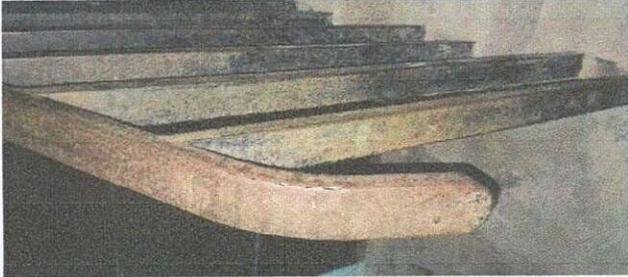
Foto 7: Sección de baranda donde se evidencia el deterioro por el tiempo. Se le dará mantenimiento y cambio de tubo, donde se requiera

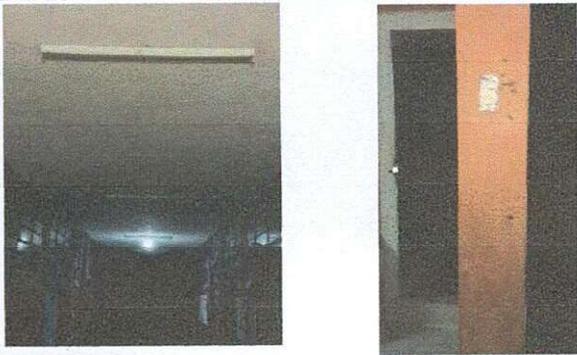
Foto 9: Se instalarán tubos led y se dará mantenimiento al cableado eléctrico.
